资阳文化 220 千伏输变电工程

# 水土保持监测季报

(第三期、2020 年第一季度)

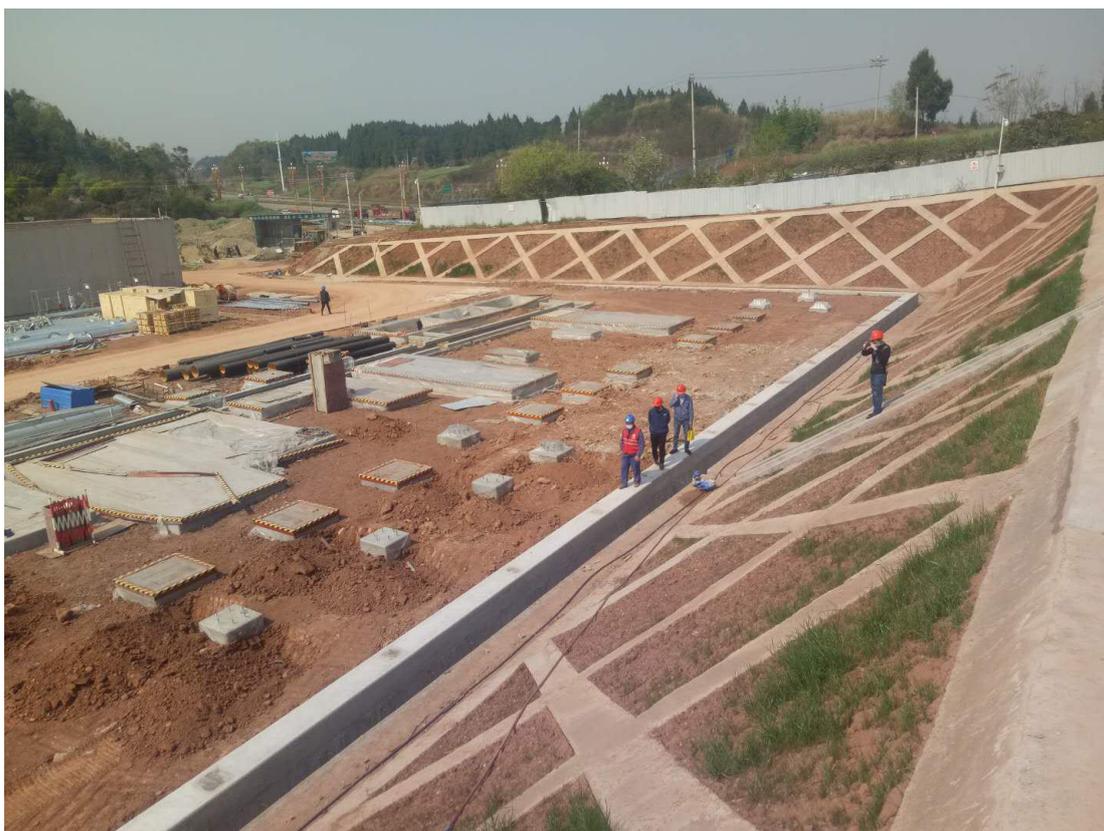
站区护坡、排水沟

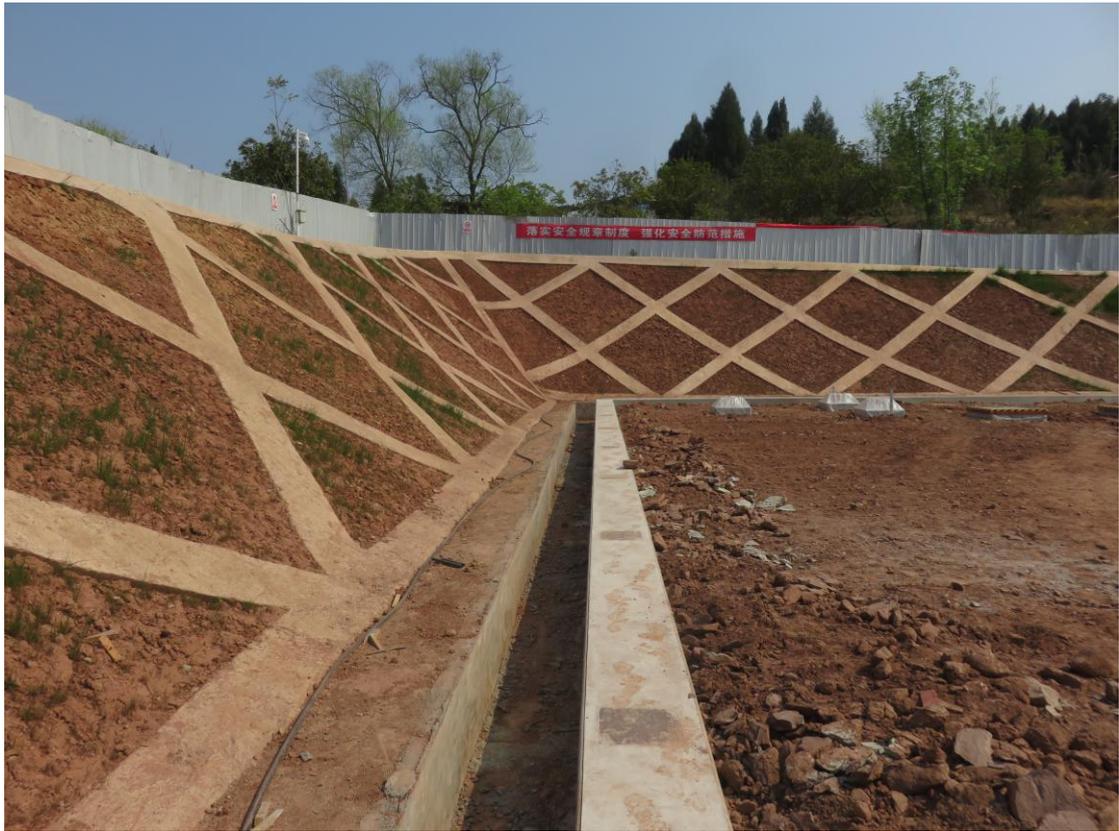
站区打围施工、护坡、排水沟现状

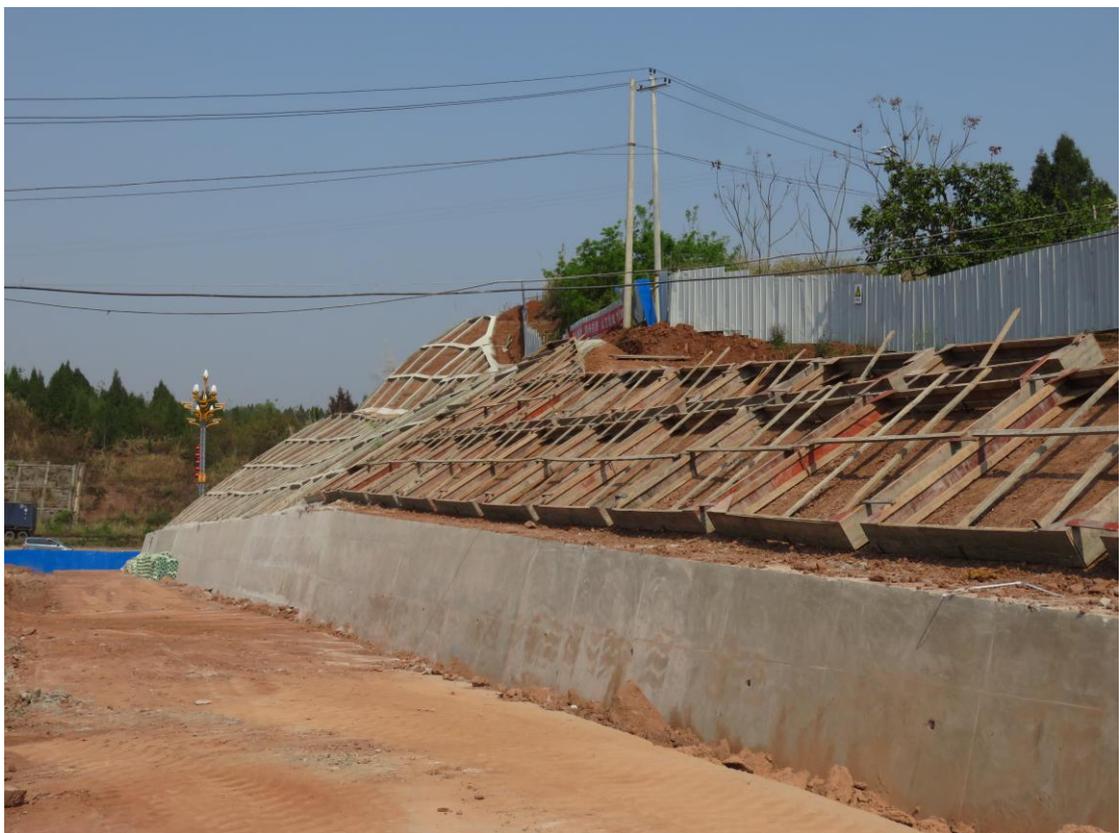
变电站进站道路护坡施工情况

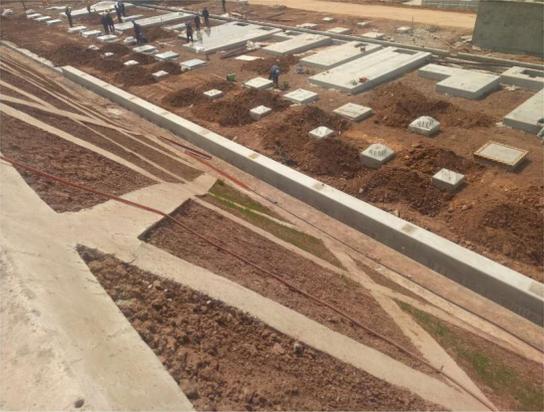
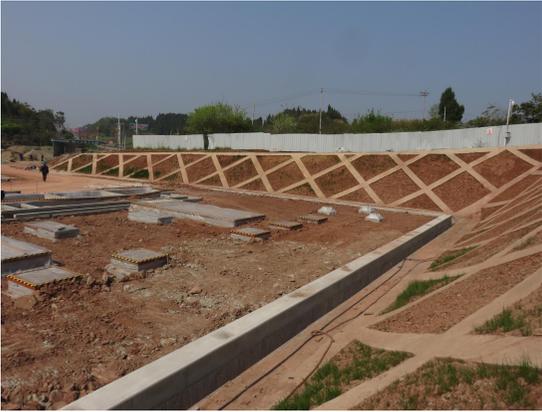
区域	地点	现场情况描述（工程措施）	临时占地植被情况	植被恢复情况	整改建议、要求、措施	现场照片
变电 站区	文化 镇隆 恩村 9组	站区两侧挡墙已砌筑完成；围墙外排水沟、护坡顶截水沟砌筑完成，已发挥水土保持效果；站外框格护坡基本完成，已撒播草籽，部分已发芽，植被治理水土流失效果还不突显。	站区挡墙外临时堆土无遮盖、挡护措施，雨天有造成水土流失隐患可能。	站外框格护坡内已撒播草籽。但初期管护措施不到位，对草籽发芽率低的区域再覆表土后重新撒播草籽，并根据天气情况及时洒水保证植被能正常生长。	尽快对挡墙外临时堆土采取土袋挡护坡脚，对顶面采取塑料布遮盖；尽快将临时堆土在站内回填使用，使用后对临时占地区域清理平整，水热条件具备后及时撒播种草，尽快恢复植被。

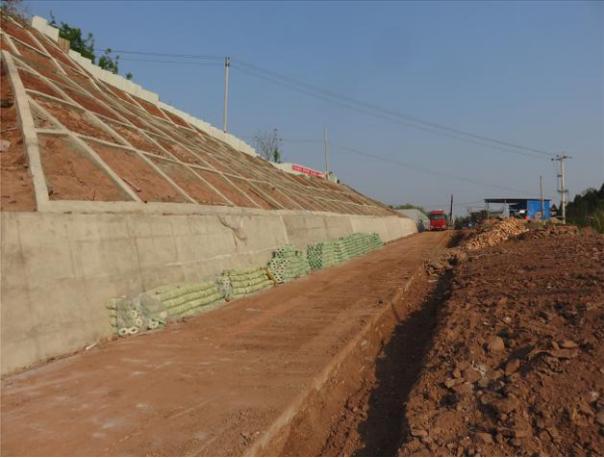
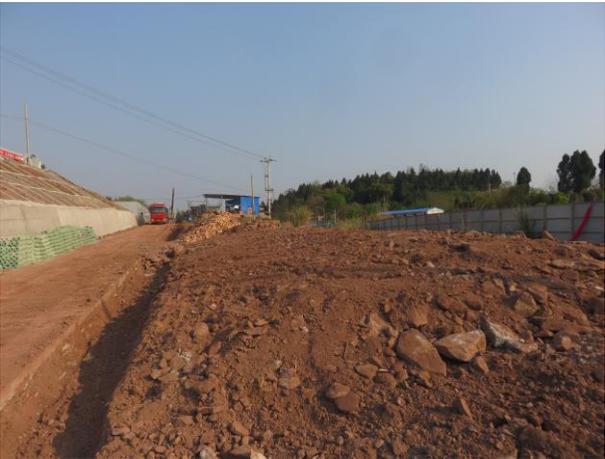
区域	地点	现场情况描述（工程措施）		临时占地植被情况	植被恢复情况	整改建议、要求、措施	现场照片
进站道路	文化镇隆恩村9组		正在对进站道路框格护坡框架梁施工；排水沟基槽开挖施工。	进站道路向进站方向右侧用地目前已初步清理平整，还需清理大石块才能达到植被恢复要求。	进站道路向进站方向右侧用地尚未按方案设计批复措施实施撒播种草。	尽快对道路框格护坡内铺八棱砖；清理右侧用地，平整地表，水热条件具备后及时撒播种草，尽快恢复植被。

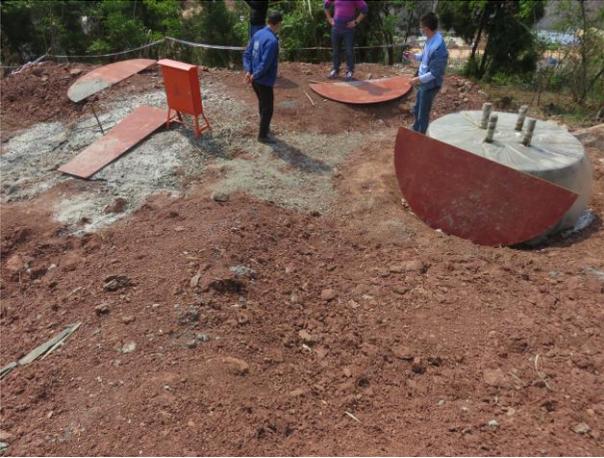
区域	地点	现场情况描述（工程措施）		临时占地植被情况	植被恢复情况	整改建议、要求、措施	现场照片
NA1	文化镇隆恩村9组	5° -10°	四个基础刚浇筑完成，并采用塑料薄膜包裹养护，基础四周采取醒目警示线隔离。	临时占地占用杂林地，尚未进行土地清理平整，达不到恢复植被要求。	因组塔工序即将实施，塔基区尚未按方案设计批复措施实施堆土边坡、基面平整，撒播种草。	在组塔结束后，对 <b>剩余砂石料及板结混凝土进行清理</b> ，规整余土堆放边坡、基面平整，覆表土，水热条件具备后及时撒播种草，尽快恢复植被

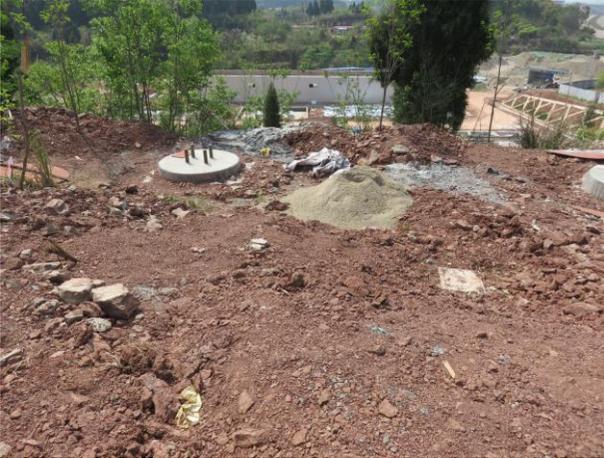
NB1	文化镇隆恩村9组	5° -10°	四个基础刚浇筑完成，并采用塑料薄膜包裹养护，基础四周采取醒目警示线隔离。	临时占地占用杂林地，尚未进行土地清理平整，达不到恢复植被要求。	因组塔工序即将实施，塔基区尚未按方案设计批复措施实施堆土边坡、基面平整，撒播种草。	在组塔结束后，对 <b>剩余砂石料及板结混凝土进行清理</b> ，规整余土堆放边坡、基面平整，覆表土，水热条件具备后及时撒播种草，尽快恢复植被。

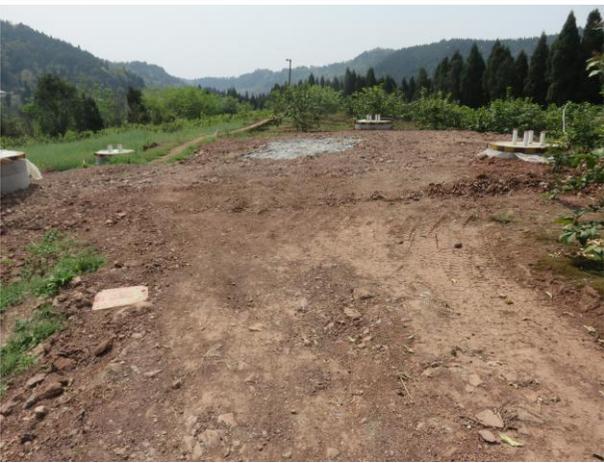
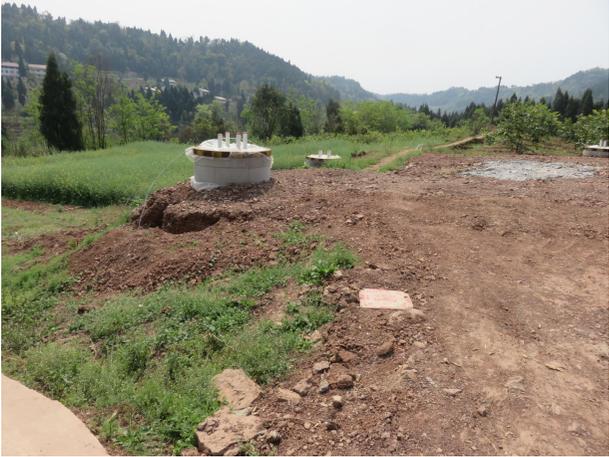
区域	地点	现场情况描述（工程措施）		临时占地植被情况	植被恢复情况	整改建议、要求、措施	现场照片
NA9	文化镇	<5°	塔基位于柠檬园地，余土在塔基范围内平摊处理，堆高30-40cm，基面已初步平整。	已初步平整，因还有组塔、架线工序；完成后精平，达到栽植柠檬或种草要求。	占用柠檬园地，尚有组塔、架线工序未实施，塔基区尚未按方案设计批复措施实施种植柠檬或撒播种草。	在架线结束后， <b>平整塔基区地表，修整边坡，基面平整，覆表土</b> ，水热条件具备后及时种植柠檬或撒播种草，尽快恢复植被。

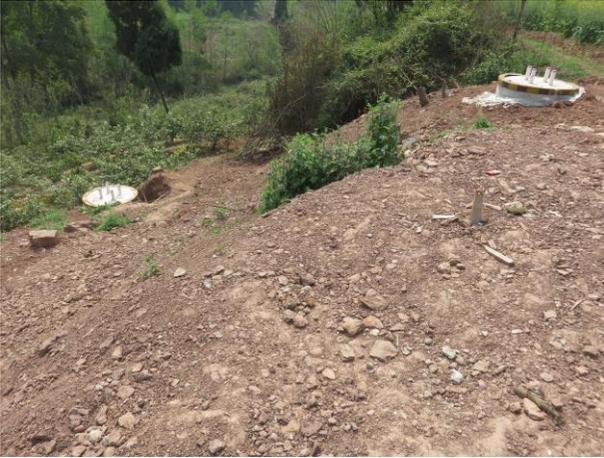
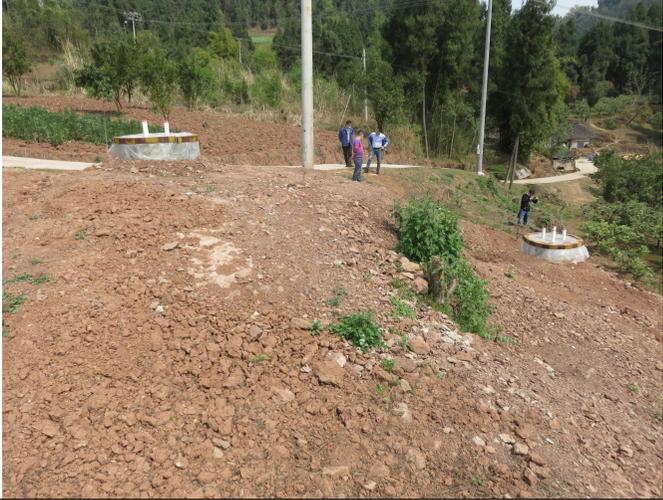
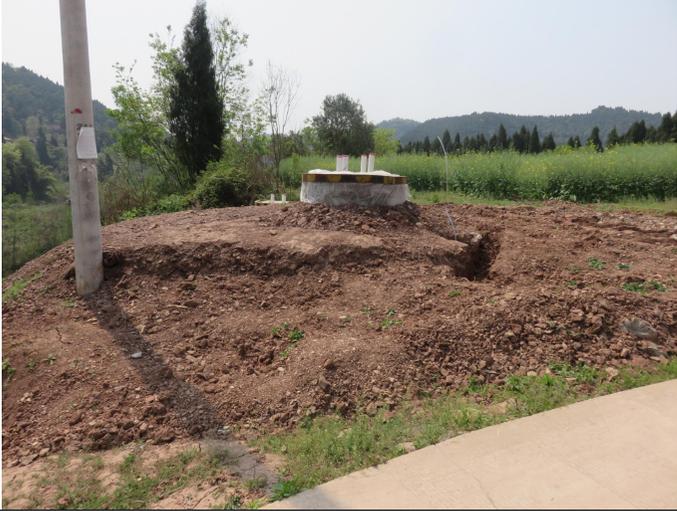
区域	地点	现场情况描述（工程措施）		临时占地植被情况	植被恢复情况	整改建议、要求、措施	现场照片
NB9	文化镇	15°左右	塔基位于旱地，余土在塔基范围内平摊处理，堆高30-50cm，基面已初步平整。	已初步平整，因还有组塔、架线工序；完成后精平，达到种草要求。	占用旱地，尚有组塔、架线工序未实施，塔基区尚未按方案设计批复措施实施撒播种草，临时施工场地复耕。	在架线结束后，平整塔基区地表，修整边坡，基面平整，覆表土，水热条件具备后及时撒播种草，尽快恢复植被。对塔基周围临时施工场地复耕。

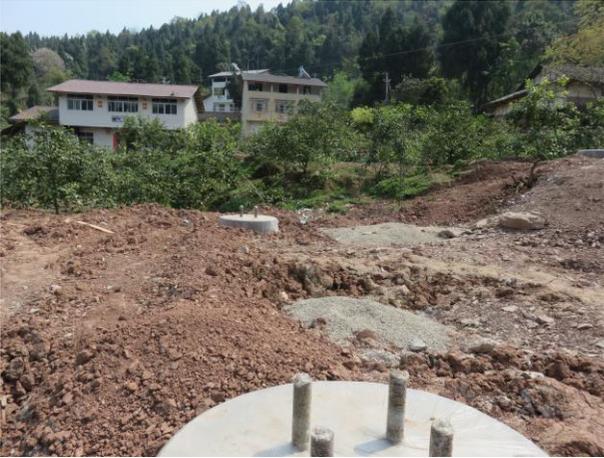
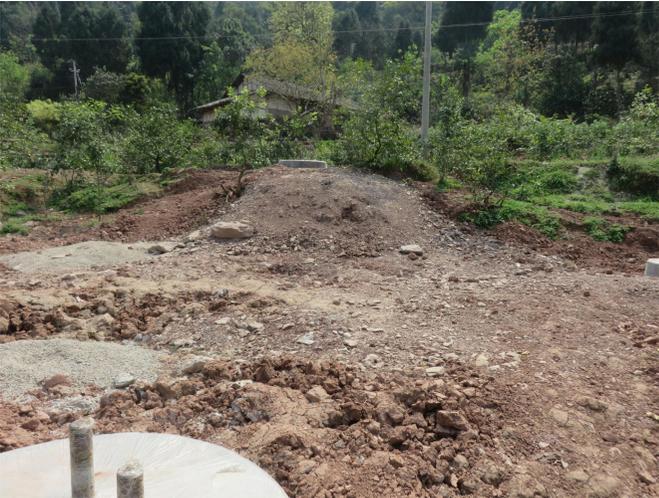
区域	地点	现场情况描述（工程措施）		临时占地植被情况	植被恢复情况	整改建议、要求、措施	现场照片
NA8		5°左右	塔腿采用高低腿，位于柠檬园地，余土在塔基范围内平摊处理，堆高30-50cm，基面未清理、平整。	因还有组塔、架线工序；完成后平整场地，达到栽植柠檬或种草要求。	占用柠檬园地，尚有组塔、架线工序未实施，塔基区尚未按方案设计批复措施实施种植柠檬或撒播种草。	在架线结束后，平整塔基区地表，修整堆土边坡，基面平整，覆表土，水热条件具备后及时种植柠檬或撒播种草，尽快恢复植被。

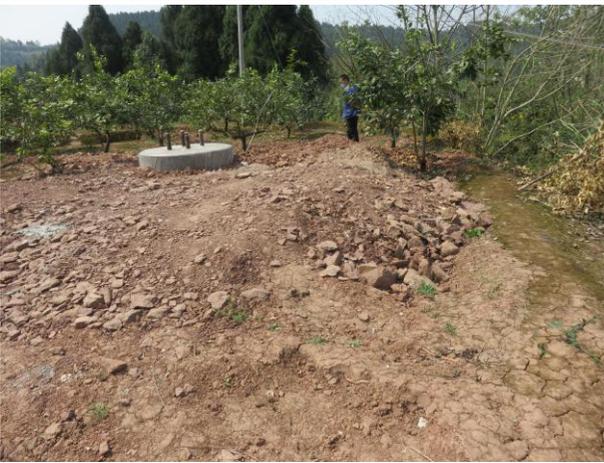
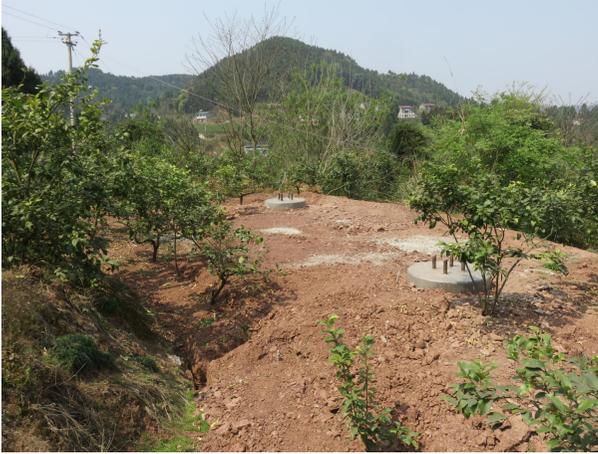
区域	地点	现场情况描述（工程措施）		临时占地植被情况	植被恢复情况	整改建议、要求、措施	现场照片
NB8		5°左右	塔腿采用高低腿，位于柠檬园地，余土在塔基范围内平摊处理，堆高30-50cm，基面未清理、平整。	因还有组塔、架线工序；完成后平整场地，达到栽植柠檬或种草要求。	占用柠檬园地，尚有组塔、架线工序未实施，塔基区尚未按方案设计批复措施实施种植柠檬或撒播种草。	在架线结束后，平整塔基区地表，修整堆土边坡，基面平整，覆表土，水热条件具备后及时种植柠檬或撒播种草，尽快恢复植被。

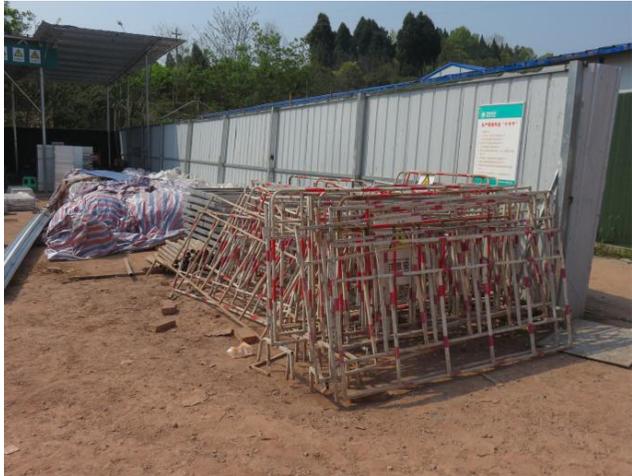
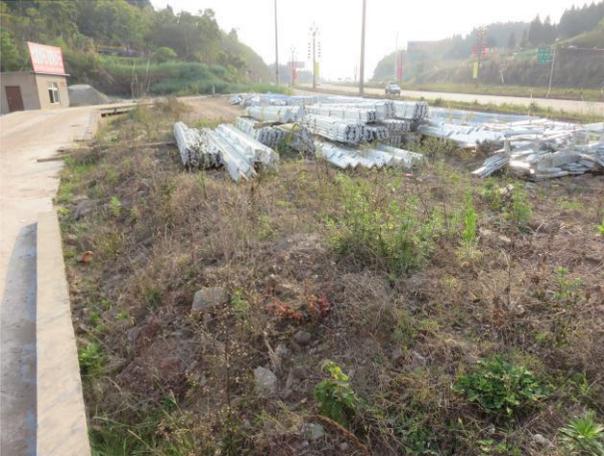
区域	地点	现场情况描述（工程措施）	临时占地植被情况	植被恢复情况	整改建议、要求、措施	现场照片
材料堆放场		施工单位租用现有硬化场地 与主体及方案设计一致，符合水土保持要求。
