雅安小河 220 千伏输变电工程 水土保持监测季度报告表

(2020 年第一期)

生产建设项目水土保持监测季度报告表

监测时段：2020年7月8日至2020年9月26日

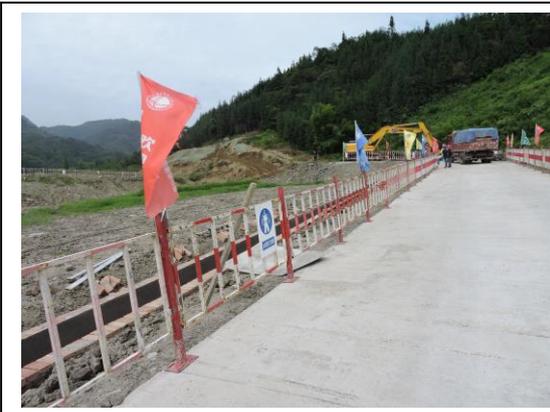
进站道路

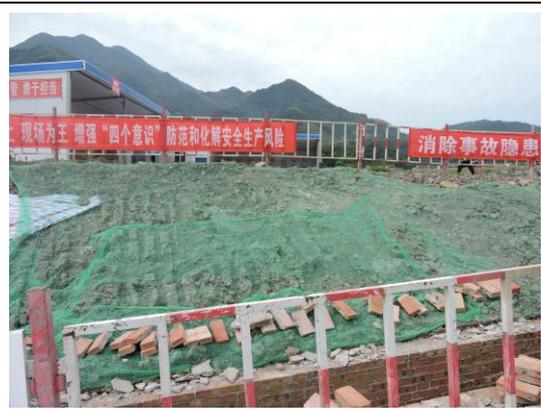
施工场地边坡铺设密目网，设置隔离围栏

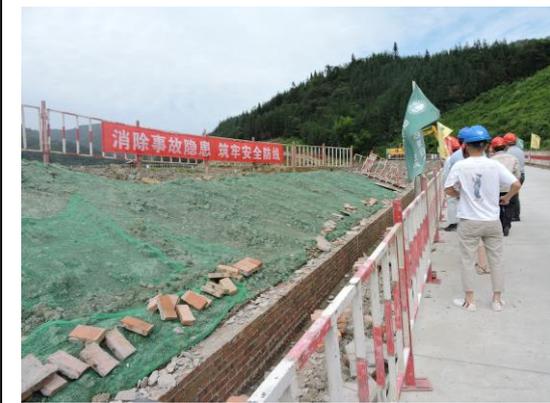
进站道路砖砌排水沟、密目网

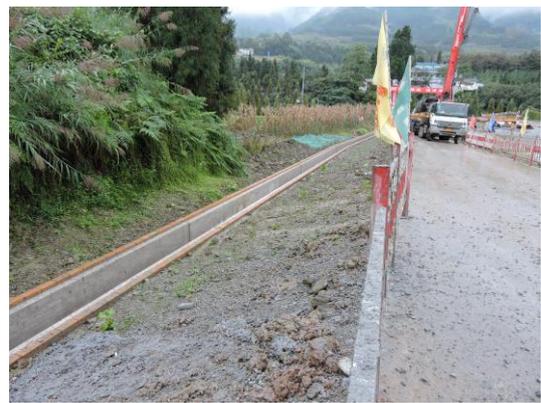
进站道路砖砌排水沟

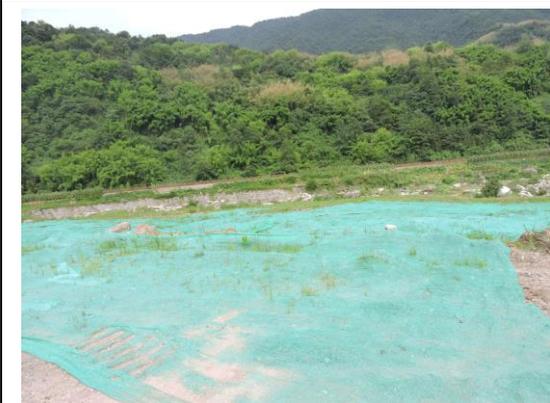
外运弃土综合利用回填场地临时覆盖

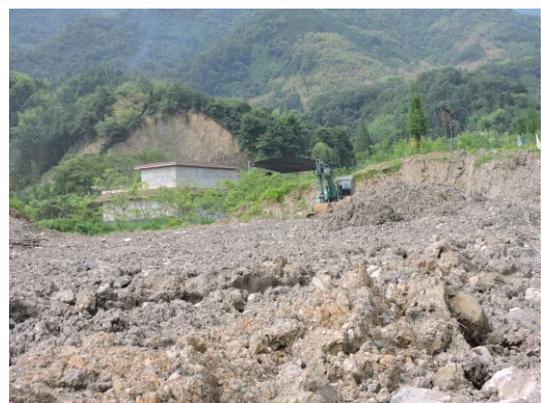
站区现状

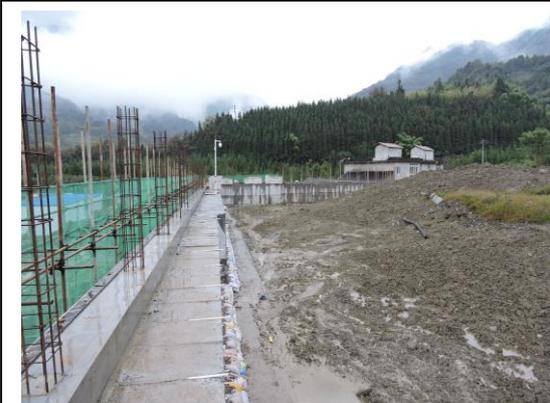
变电站挡墙施工，场内临时排水不畅

本季度的现场监测结果显示，变电站新建工程进度较快，其施工管理有序，严格控制占地，施工组织设计较合理，主要工程措施在本季度实施，主要以浆砌石护坡、站区排水沟及临时遮盖、排水、沉沙措施为主，弃土（主要是耕植土）并未随意弃置，而是采取综合利用的形式使之得以利用，从现场情况看，变电站区域施工情况较好，各项防护措施基本到位，部分区域土体裸露，场内排水不畅。

工程采取的措施基本能防治水土流失，调查没有发现严重水土流失危害。但本工程的永久排水措施及临时拦挡、覆盖及排水措施还不足，变电站新建工程的水土流失主要在挖方、填方边坡，缺少临时覆盖和排水措施，站内临时堆土也缺少临时防护，下一步应加强站区的排水导流措施和覆盖措施；线路部分斜坡塔位出现明显的沟蚀槽，受降雨冲刷较大，需加快排水沟的实施及基面恢复措施。

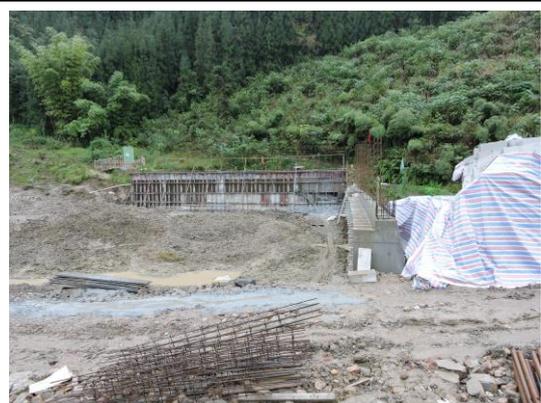
变电站挡墙施工
