雅安小河 220 千伏输变电工程
水土保持监测季度报告表

(2020 年第二期)

生产建设项目水土保持监测季度报告表

监测时段：2020年9月27日至2020年12月26日

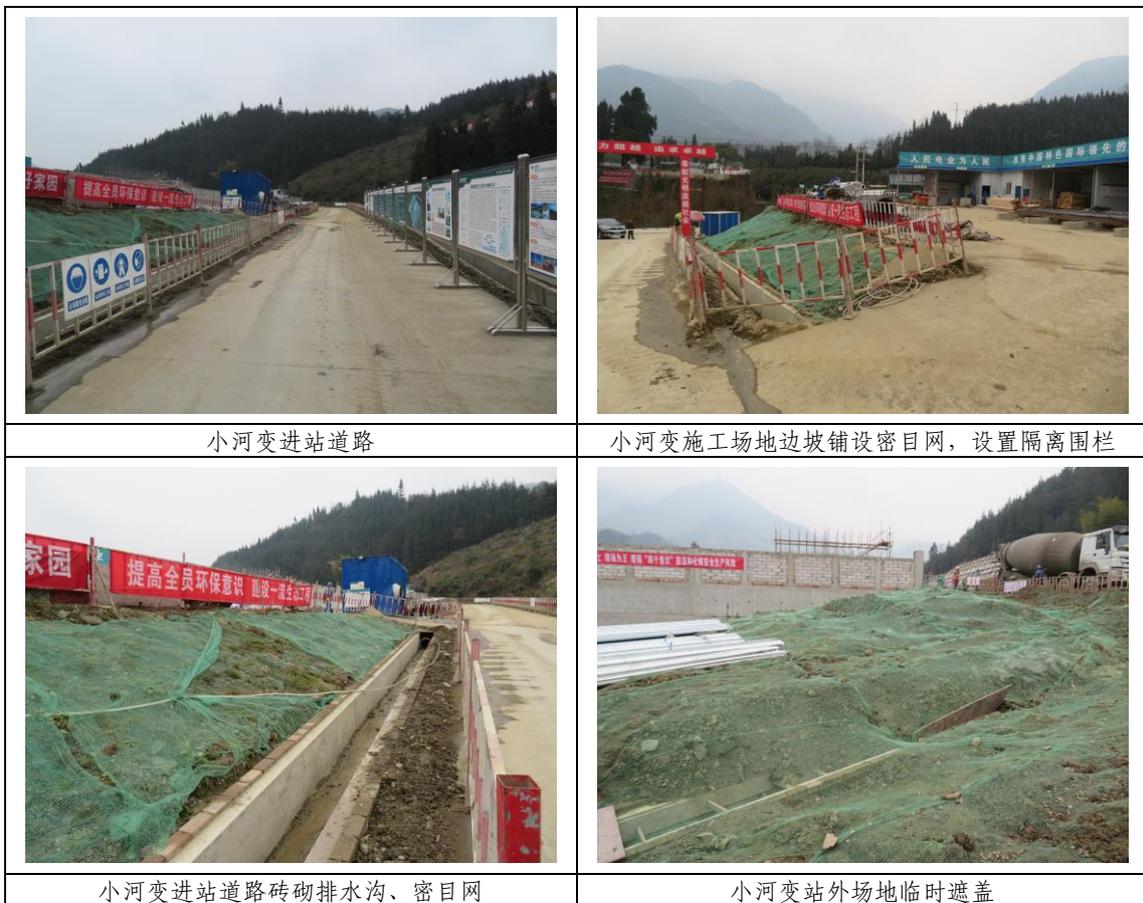
小河变进站道路

小河变施工场地边坡铺设密目网，设置隔离围栏

小河变进站道路砖砌排水沟、密目网

小河变站外场地临时遮盖

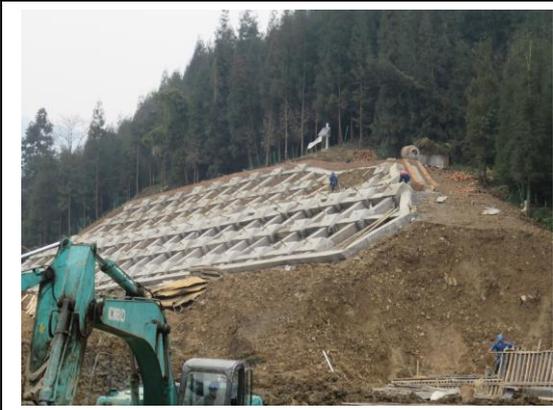
小河变电站区东侧护坡修筑

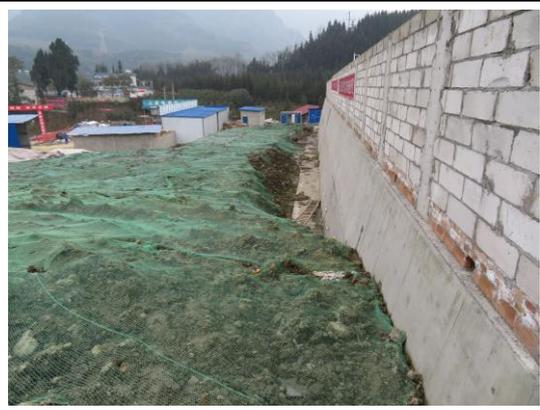
小河变电站区南侧挡墙、围墙

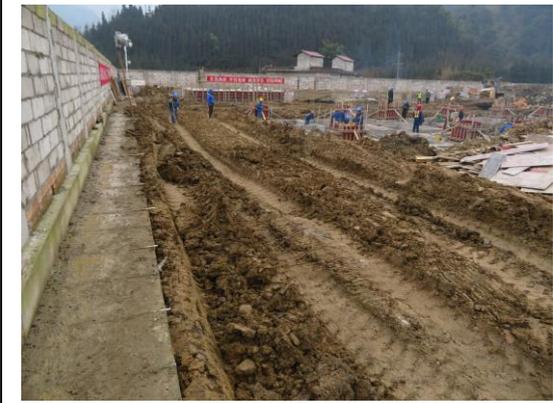
小河变电站区南侧挡墙施工，场内临时排水不畅

本季度主体土建工程阶段，工程虽然已基本按要求实施了水土保持措施，工程弃土按规定程序堆放，重视土石方的综合利用，重视表土的保护再利用。但各监测分区的临时覆盖、排水措施仍显不足，因此建议加强区内的临时覆盖、排水措施和永久排水措施，以在接下来的雨季中发挥水保设施的作用；线路部分虽然扰动零星，单个占地较小，但项目区地形条件较差，且雨水充沛，应加强施工中的临时防护和拦挡、遮盖措施。

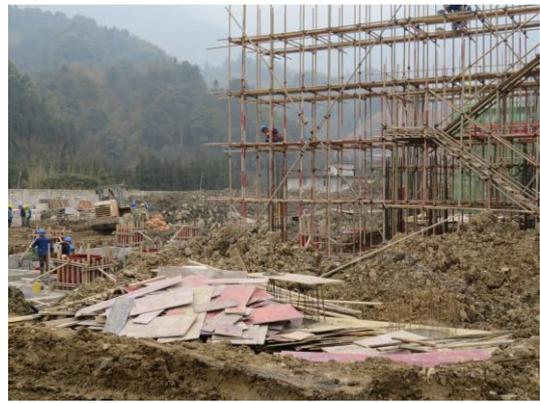
小河变电站内施工、堆土情况

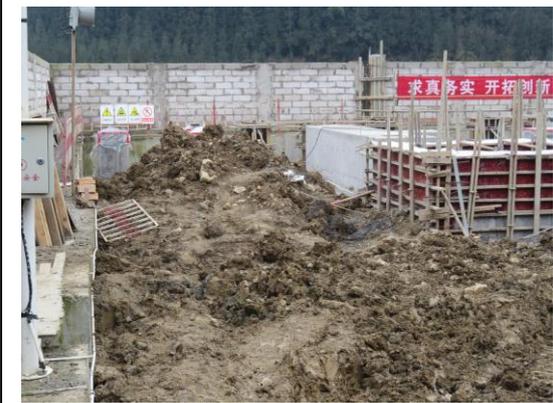
小河变堆土缺少临时防护

工程采取的措施基本能防治水土流失，调查没有发现严重水土流失危害。但本工程的永久排水措施及临时拦挡、覆盖及排水措施还不足，变电站新建工程的水土流失主要在挖方、填方边坡，缺少临时覆盖和排水措施，站内临时堆土也缺少临时防护，下一步应加强站区的排水导流措施和覆盖措施；线路部分斜坡塔位出现明显的沟蚀槽，受降雨冲刷较大，需加快塔基区余土处置或加以临时防护、临时排水沟的实施及基面恢复措施。

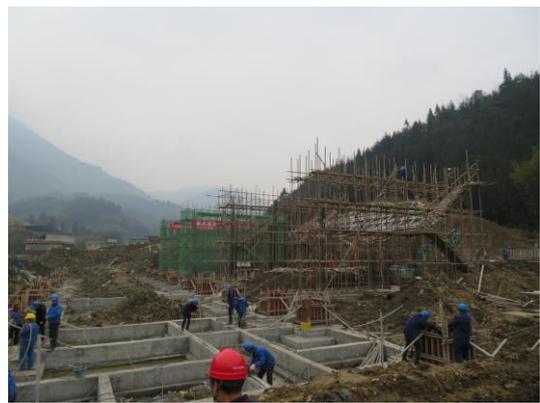
小河变堆土缺少临时防护

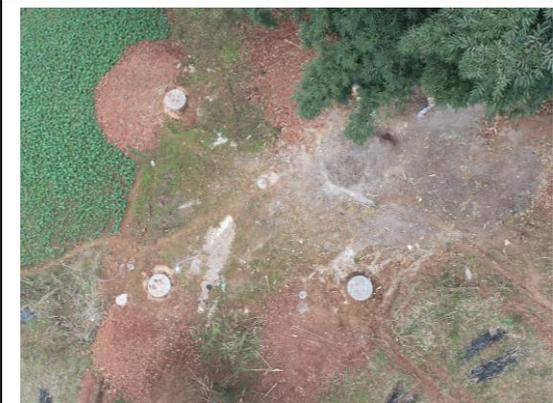
NA2#塔基施工情况

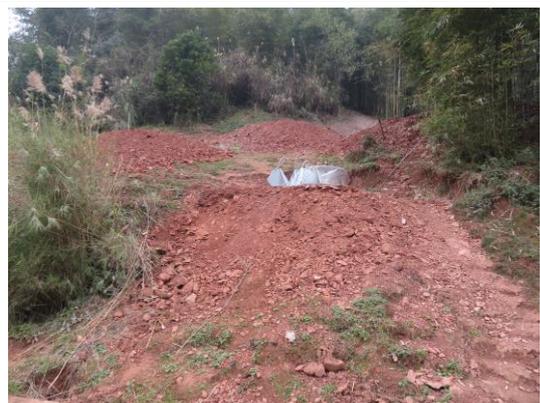
NA4#塔堆土较多，缺少防护
