# 雅安雨城严桥 110 千伏输变电工程 水土保持监测季度报告表

**2021 年第 1 季度（总第四期）**

（2021 年 1 月 1 日～2021 年 3 月 31 日）

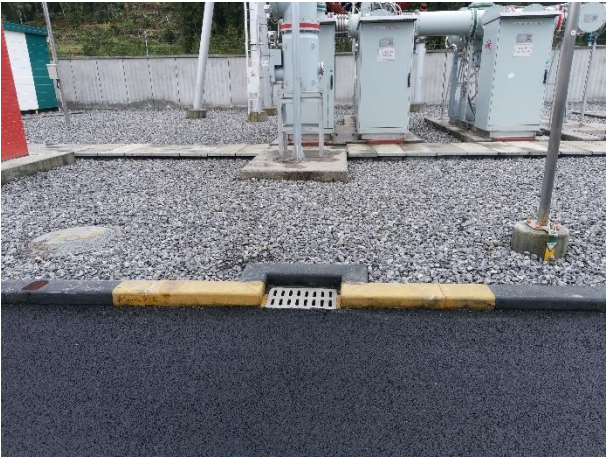
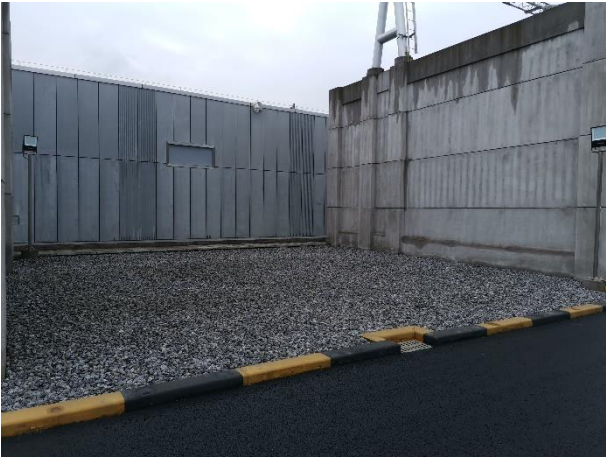
严桥 110kV 变电站站内排水及碎石覆盖

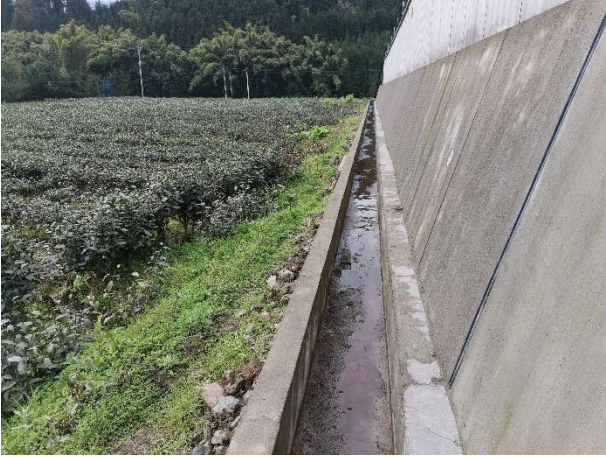
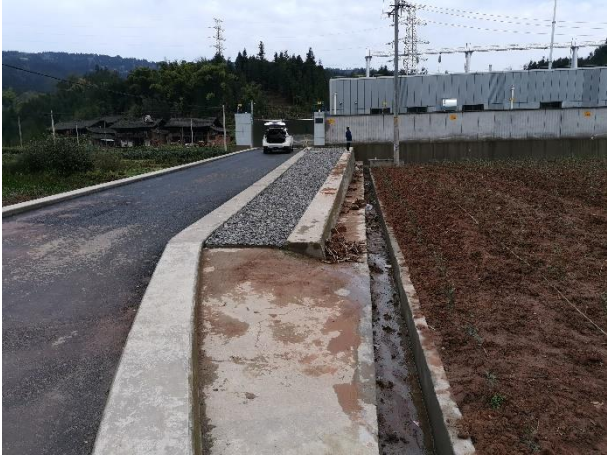
严桥 110kV 变电站站外排水及碎石覆盖

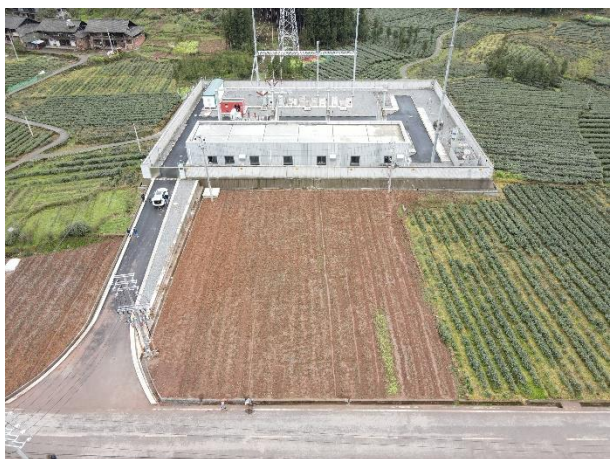
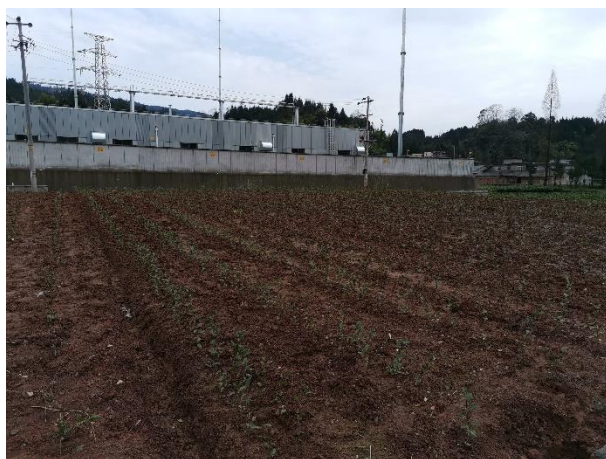
严桥 110kV 变电站施工场地复耕

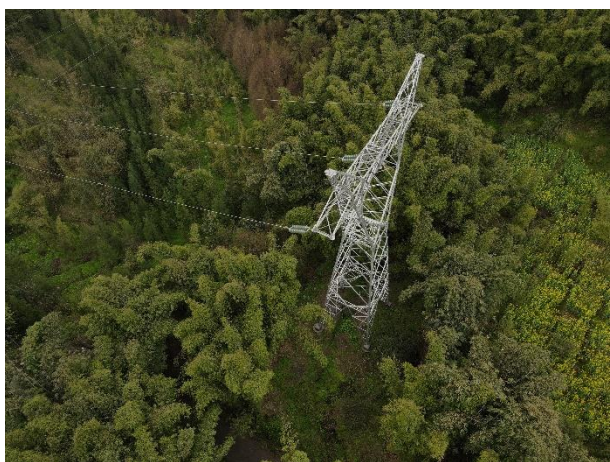
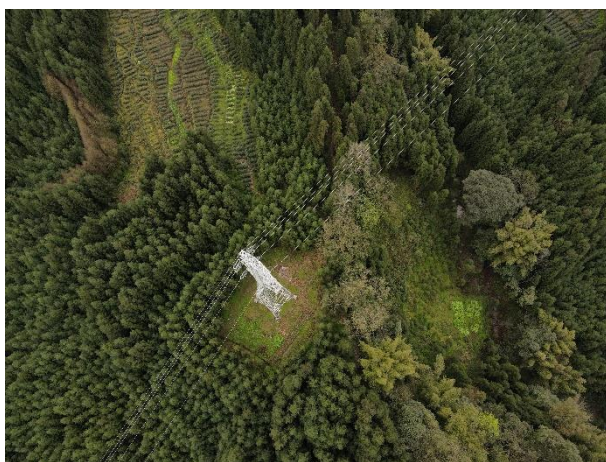
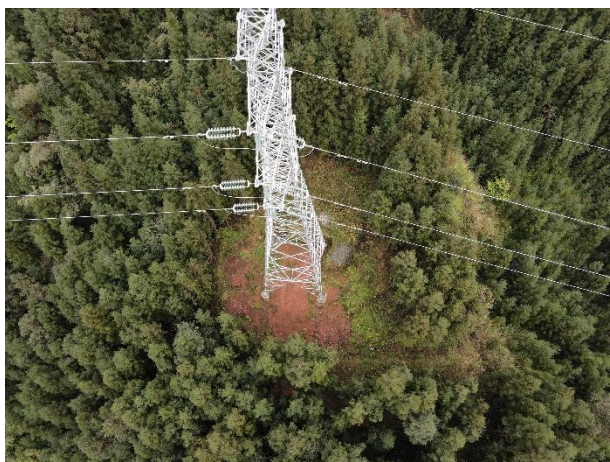
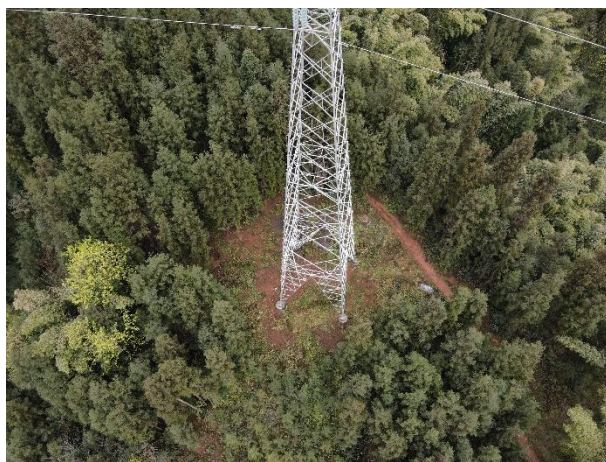
| 存在问题与建议 | | | 存在问题：塔基有建筑余料未清理，植物措施成活率较低。 | | | | |

塔基区现状

主体工程已完工，本季度未新增扰动范围，根据现场调查情况，变电站施工临时占地均已复耕，现场情况良好。部分塔基基础施工建筑余料未清理，绿化效果不佳。已实施的各项水土保持措施初见成效，具有一定的水土保持效果。未发生水土流失危害事件。

| | | | 建议：清理建筑余料或作为边坡拦挡处理，及时进行绿化补植。 | | | | |

塔基建筑余料尽快清理或采用编织袋收集后拦挡于塔基下边坡。绿化效果较差的塔基及时进行补植。

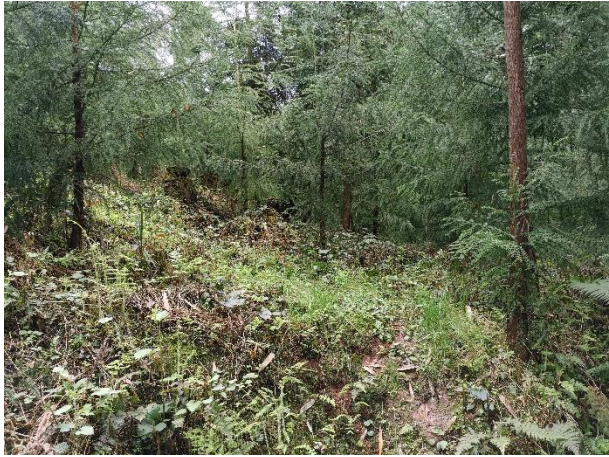
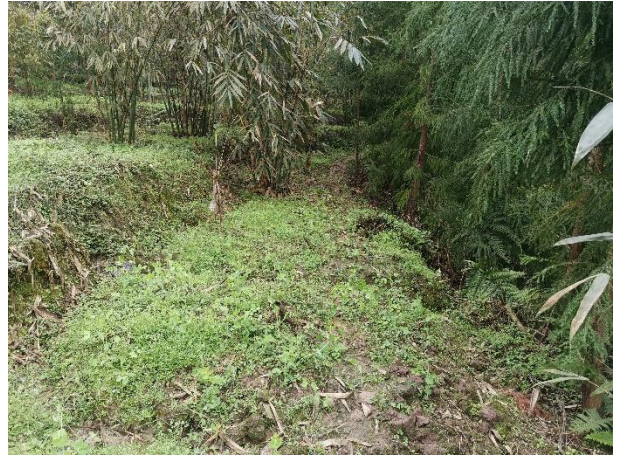
施工便道现状

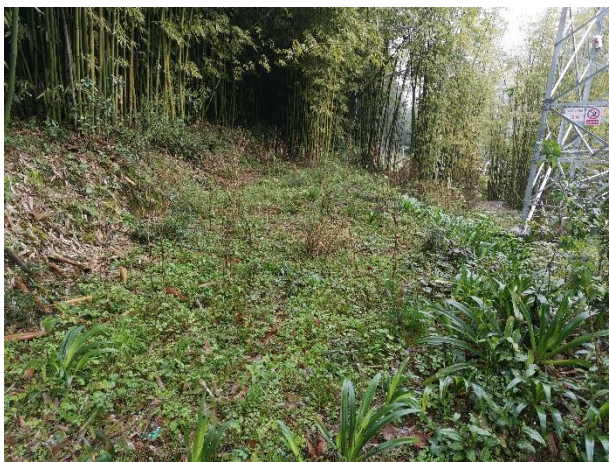
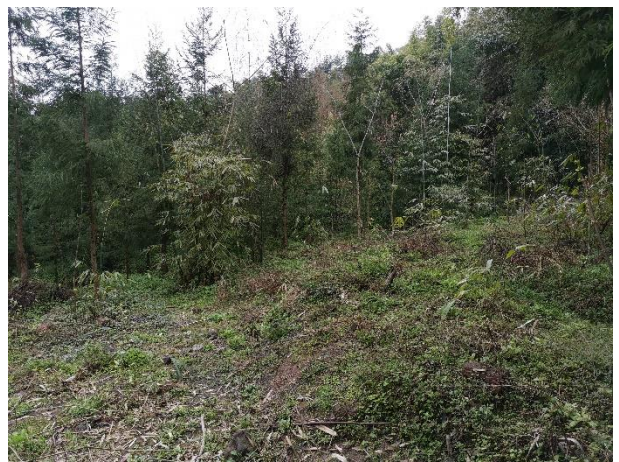
牵张场现状
