雅安雨城大兴 110kV 输变电工程 水土保持监测季度报告表

2021 年第 1 季度（总第四期）

（2021 年 1 月 1 日~2021 年 3 月 31 日）

生产建设项目水土保持监测季度报告表

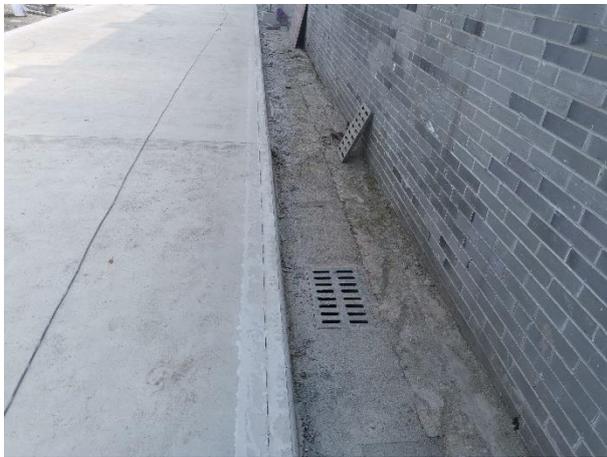
大兴 110kV 变电站站内排水

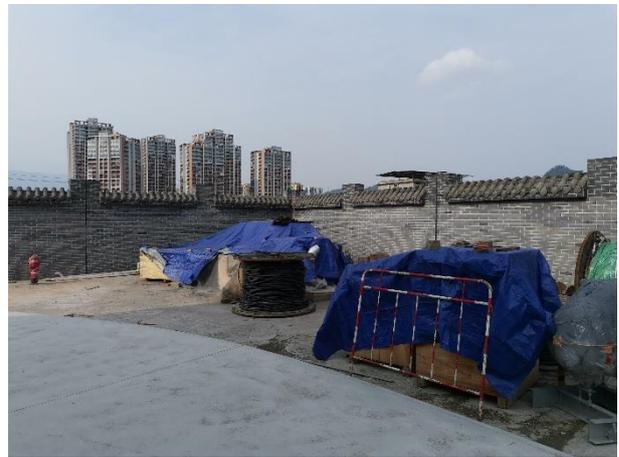
大兴 110kV 变电站临时苫盖

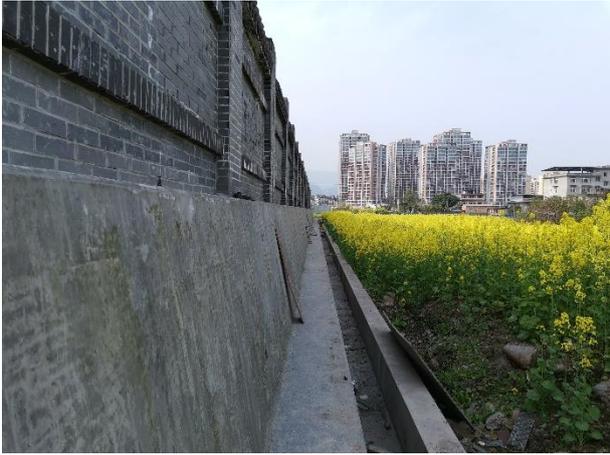
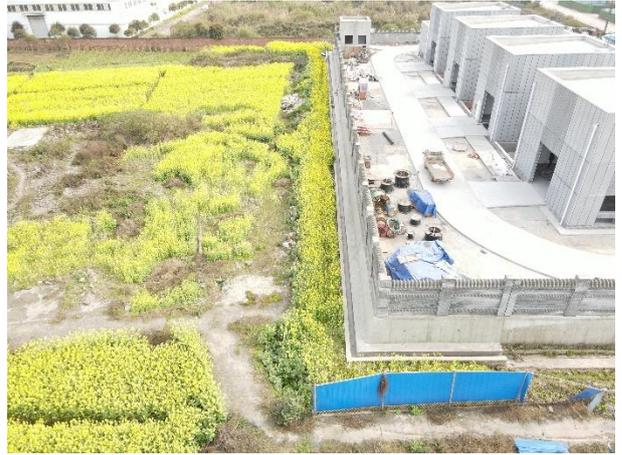
大兴 110kV 变电站站外排水沟

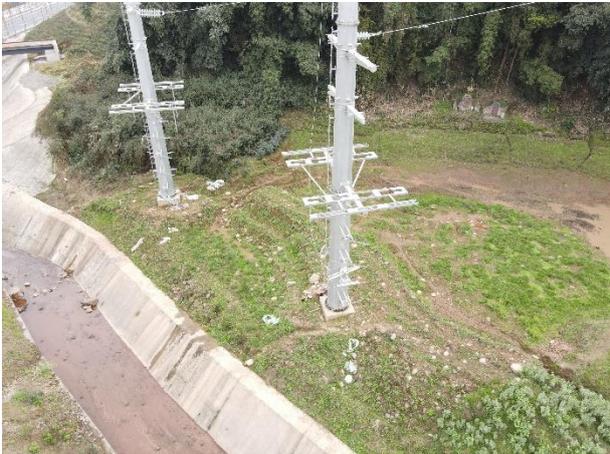
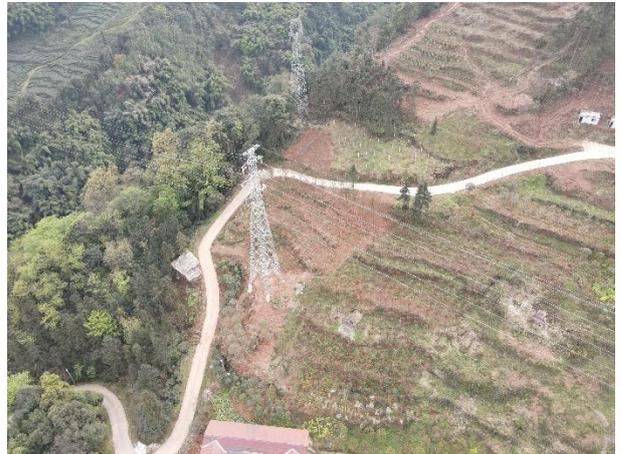
输电线路现状

根据监测情况，工程本季度施工期间，基本完成了水土流失防治任务，施工单位在工程划定的施工区域内施工，未出现擅自扩大施工扰动面积的情况，工程建设造成的水土流失基本得到有效治理，未发生水土流失危害事件。存在问题为部分塔基建筑余料未清理，植物措施落实滞后。

及时清理塔基建筑余料，并进行迹地恢复。

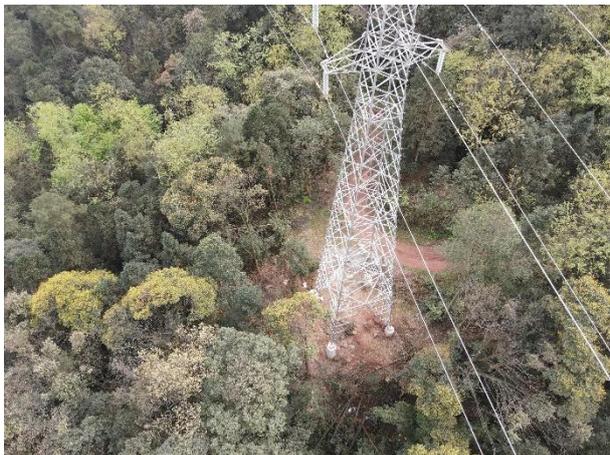
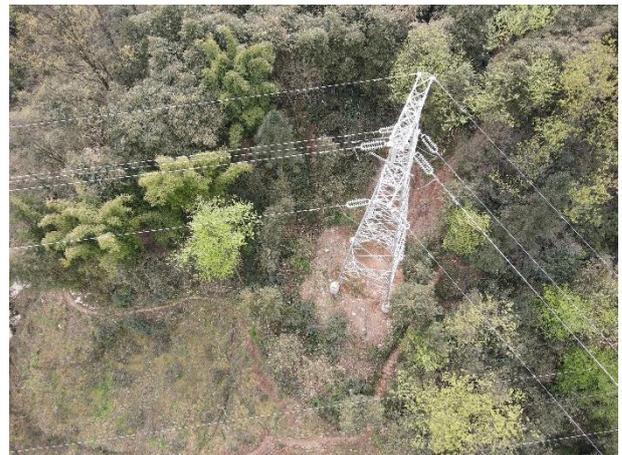
输电线路现状
