四川杨房沟水电站 500 千伏送出工程

水土保持监测季度报告表

(2021 年第 1 季度)

四川电力设计咨询有限责任公司

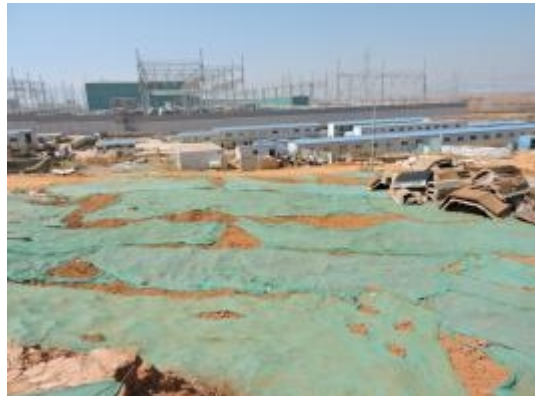
<p>雅中换流站场外一期施工临时场地</p>	<p>换流站本期扩建场地（未覆盖碎石）</p>

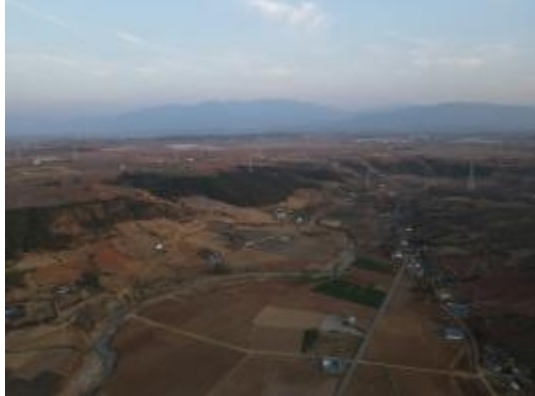
<p>雅中站外出线~N312 塔</p>	<p>占用园地的 N322 塔（接地线施工中）</p>

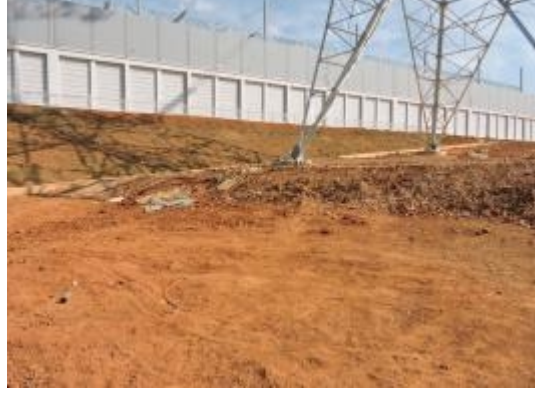
<p>平地型塔基施工后覆土平整</p>	<p>N317 塔基余土表土回（接地线施工中），待平整</p>

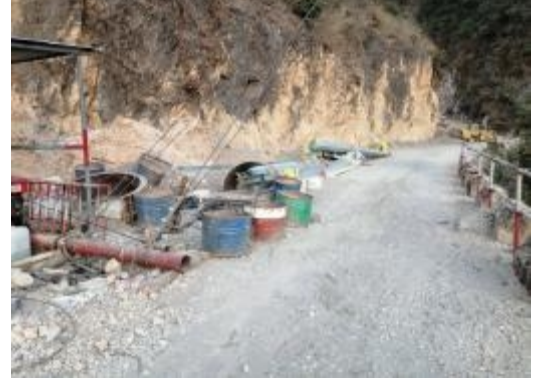
利用废弃公路作为索道装料场地	林区施工临时道路
