生产建设项目水土保持监测季度报告表

监测时间：2021年1月1日至2021年3月30日

南充南部 500kV 变电站 220kV 配套工程 水土保持监测季报（2021 年第一季度）

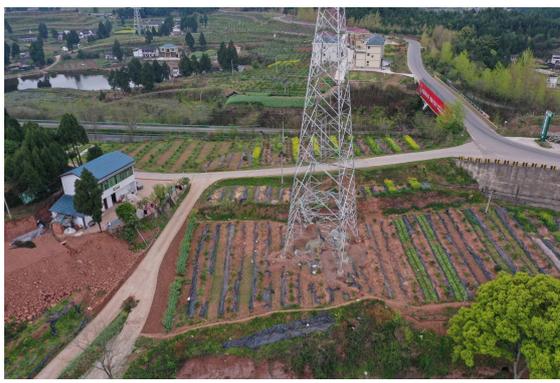
已立塔塔基

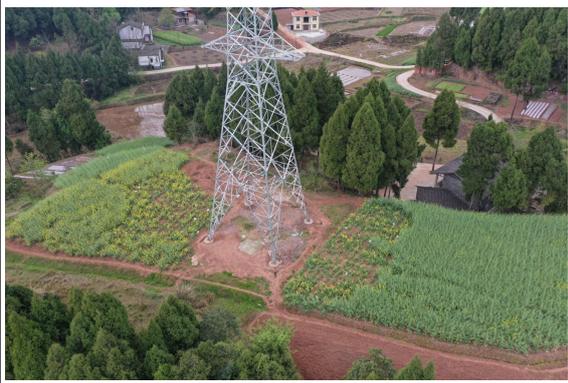
已立塔塔基

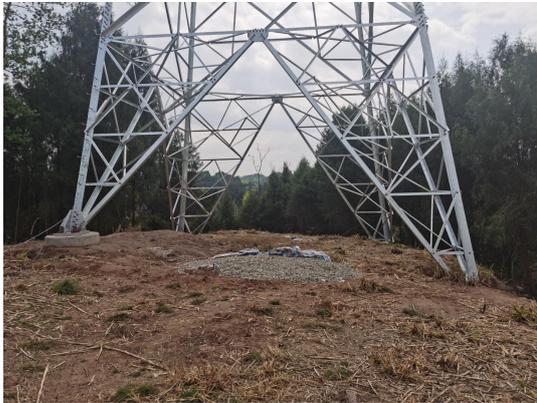
已立塔塔基

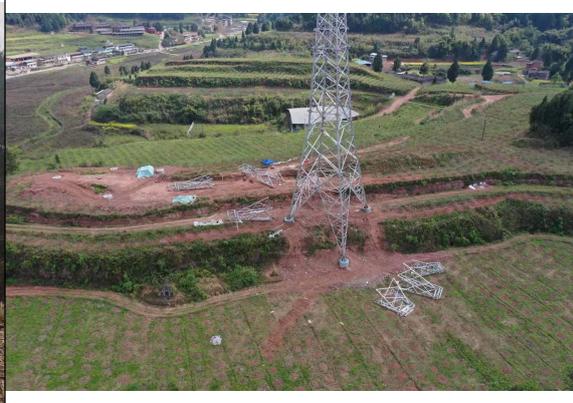
正在立塔塔基

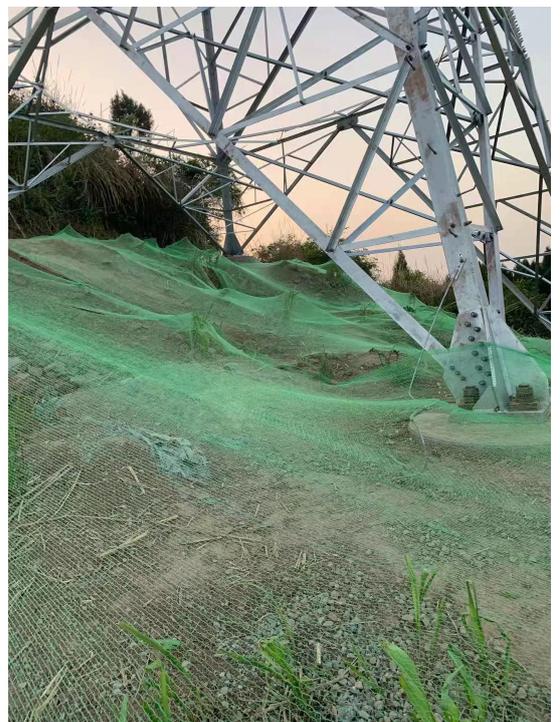
密目网覆盖

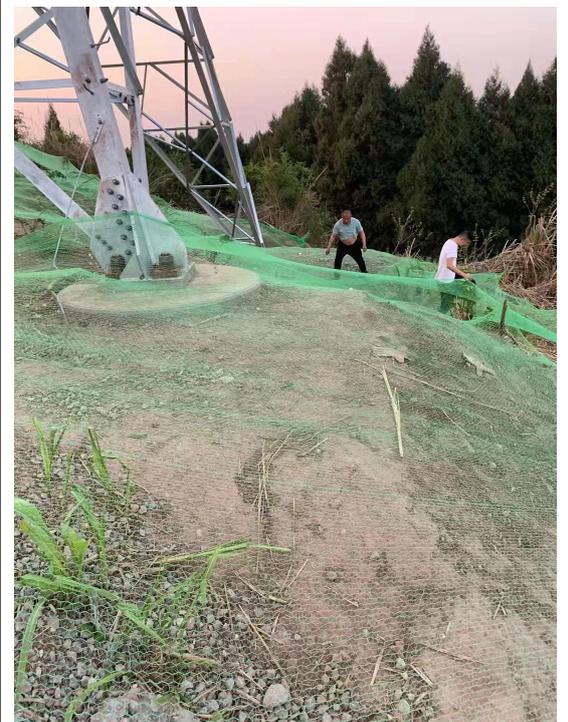
密目网覆盖

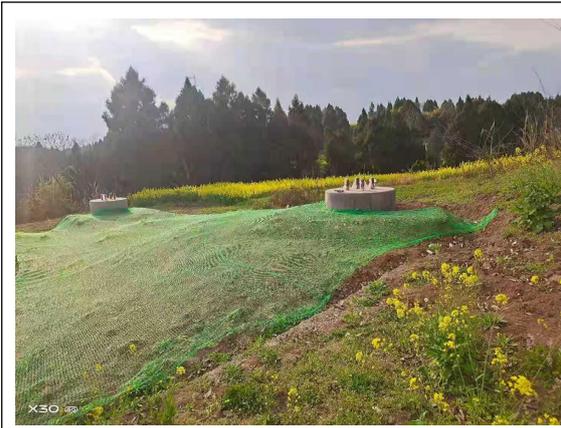
密目网覆盖

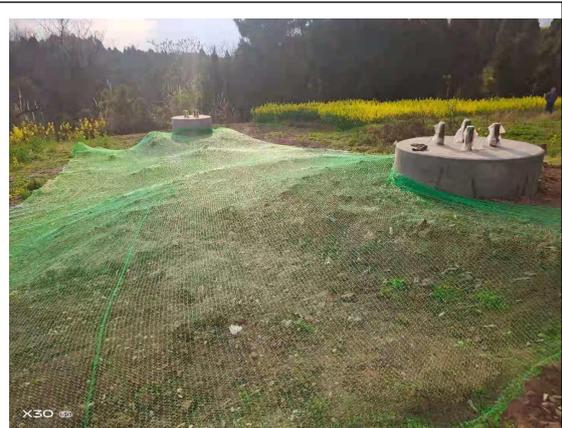
密目网覆盖

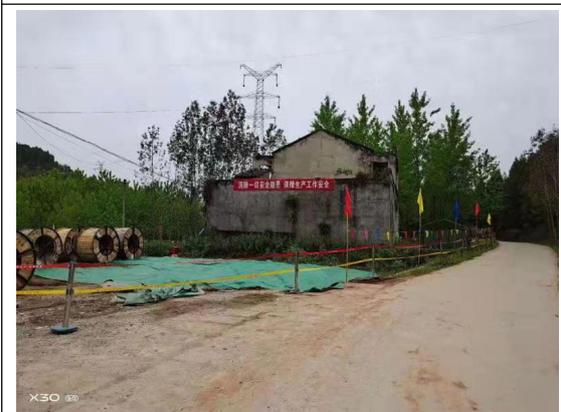
地表隔离

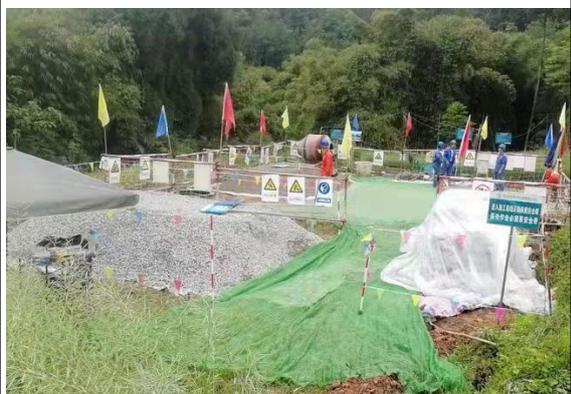
地表隔离
