110kV 百花输变电恢复重建工程

水土保持监测总结报告

建设单位：国网四川岷江供电有限责任公司

编制单位：四川塔湾电力工程有限公司

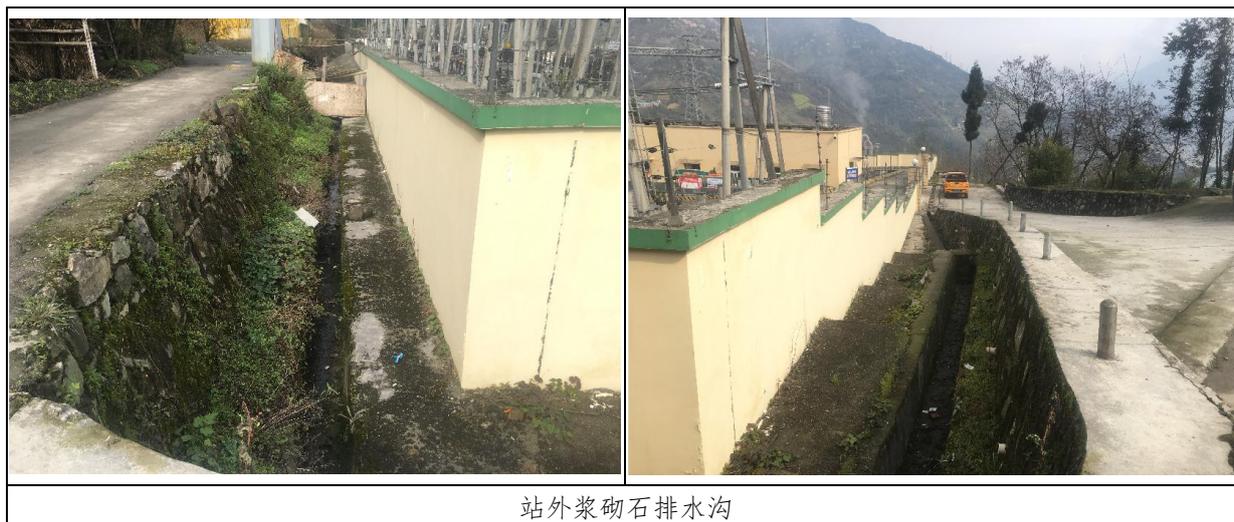
(2) 其它占地区

根据监测结果，其它占地区水土保持工程措施有浆砌石排水沟。其它占地区主要水土保持工程措施现场调查情况如下：

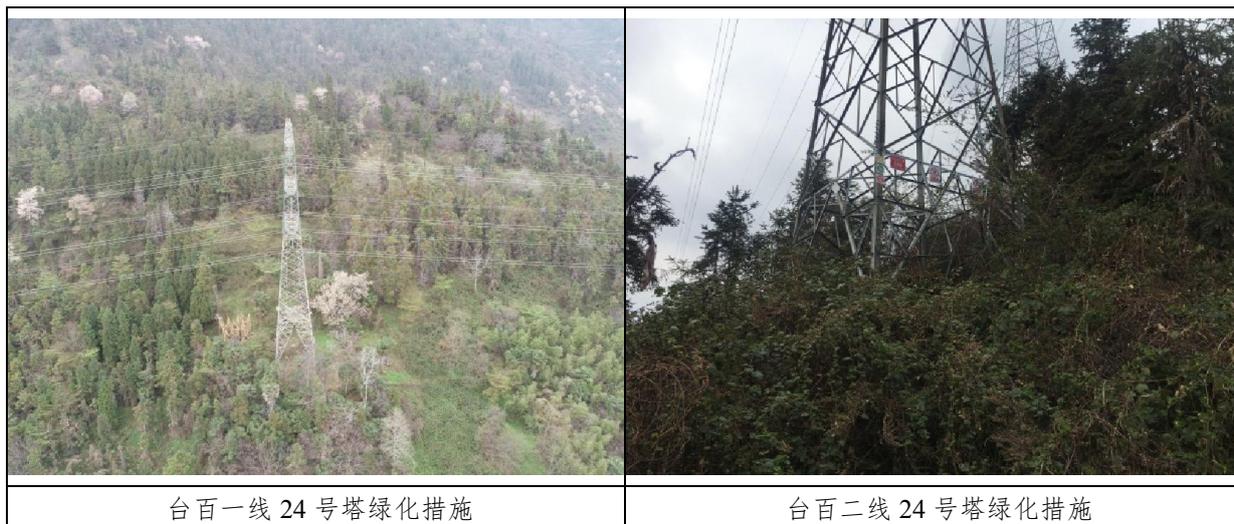
(1) 塔基施工区

根据监测结果，塔基施工区实施了灌草结合绿化措施，植被恢复较好，林草覆盖度较高。

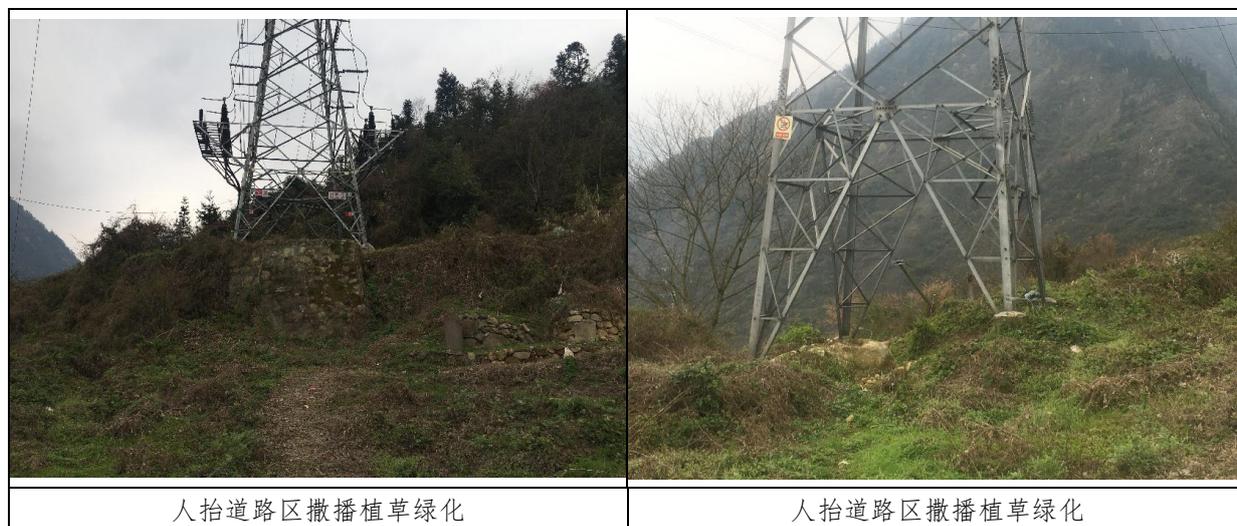
(3) 人抬道路占地区

根据监测结果，人抬道路占地区水土保持植物措施为撒播植草绿化。
