四川杨房沟水电站 500 千伏送出工程

# 水土保持监测季度报告表

(2021 年第 1 季度)

四川电力设计咨询有限责任公司

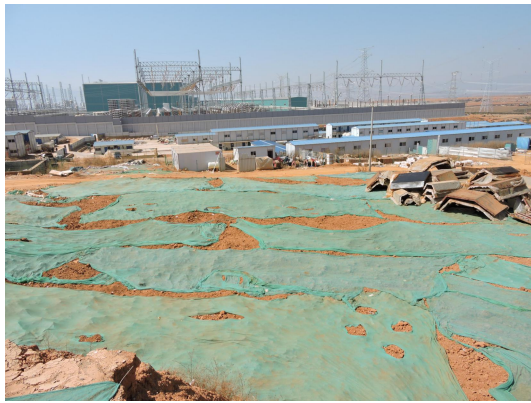
| <p>雅中换流站场外一期施工临时场地</p> | <p>换流站本期扩建场地（未覆盖碎石）</p> |

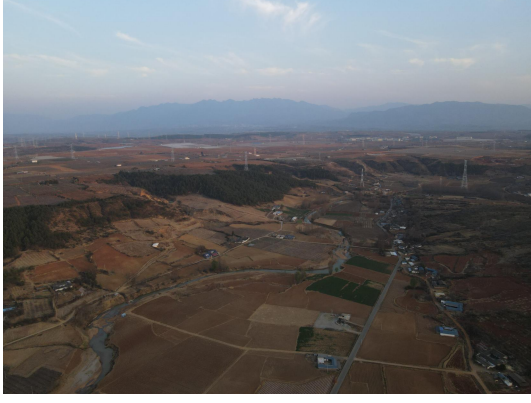
| <p>雅中站外出线~N312 塔</p> | <p>占用园地的 N322 塔（接地线施工中）</p> |

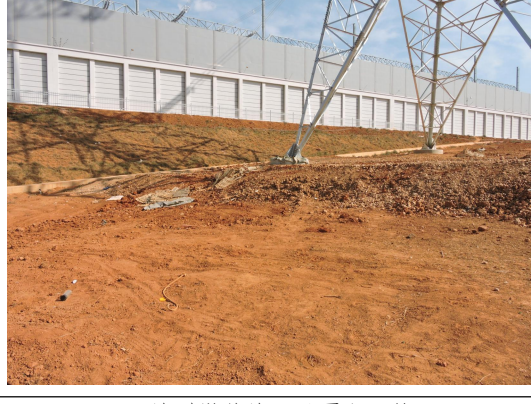
| <p>平地型塔基施工后覆土平整</p> | <p>N317 塔基余土表土回（接地线施工中），待平整</p> |

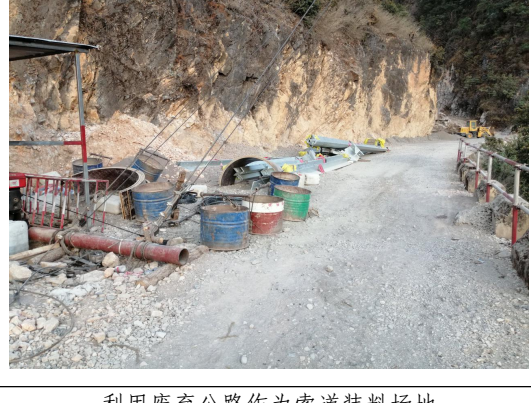
| <p>利用废弃公路作为索道装料场地</p> | <p>林区施工临时道路</p> |

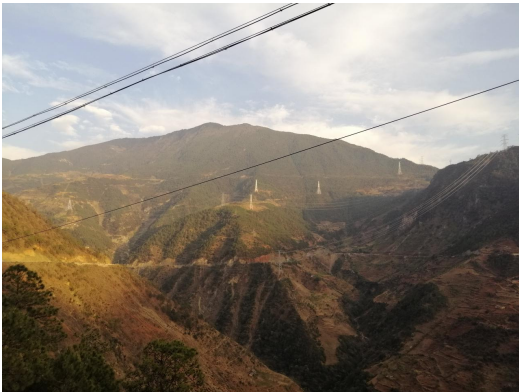
| N233~N237 已建线路通道 | 施工前围栏 |

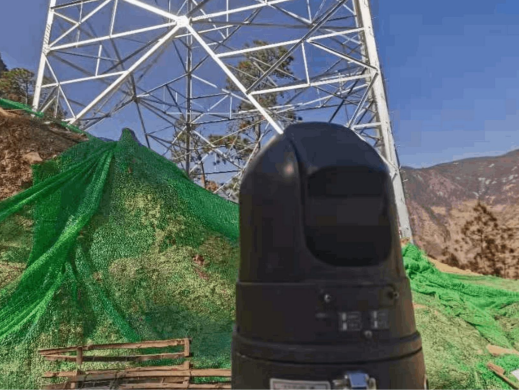
| 堆土临时覆盖 | 施工道路路面覆盖 |

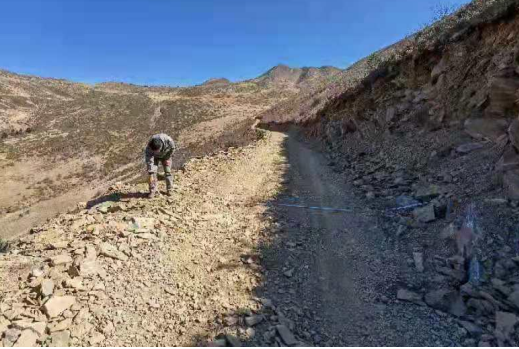
| 原乡道整修、加固, 局部拓宽 | 牵张场覆盖 |

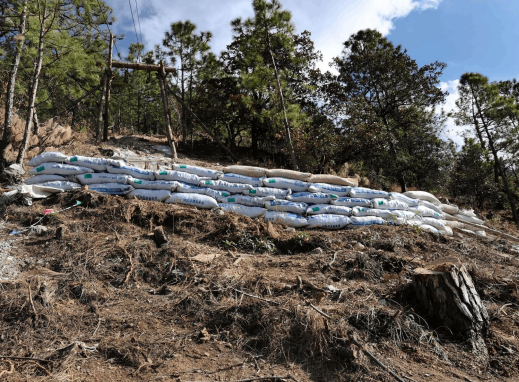
| 堆土装袋临时拦挡 | 组塔施工, 利用塔基内占地 |
