四川杨房沟水电站 500 千伏送出工程

# 水土保持监测季度报告表

(2021 年第 2 季度)

四川电力设计咨询有限责任公司

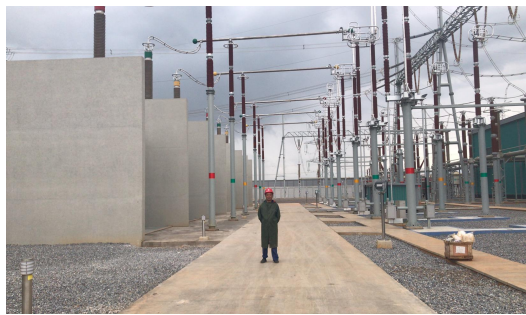
| <p>换流站扩建内碎石已铺设</p> | <p>N325 塔场地平整</p> |

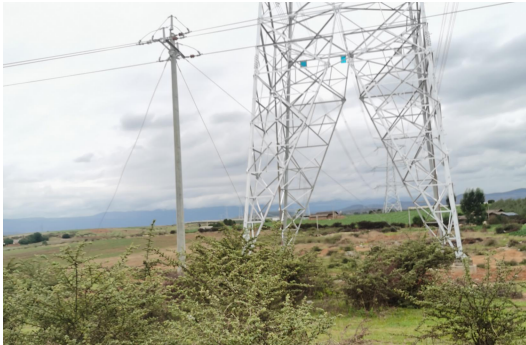
| <p>N324 塔场地平整</p> | <p>N229 塔场地平整</p> |

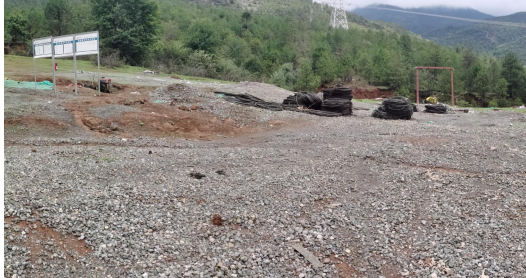
| <p>N266~N267 塔索道及牵张场地</p> | <p>N269 塔场地平整</p> |

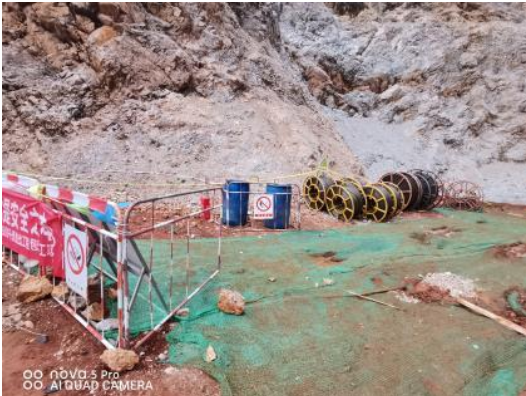
| <p>公路侧牵张场地待撤场</p> | <p>N23 牵张场地待土地整治</p> |

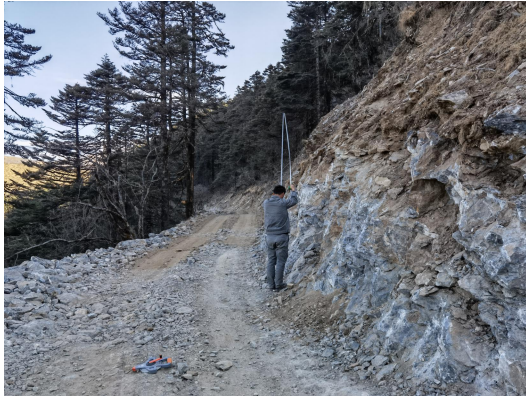
| <p>整修施工道路</p> | <p>材料站挡板及遮盖</p> |

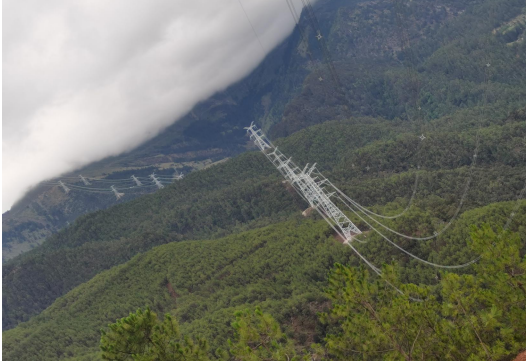
| <p>N163~167 塔线路通道</p> | <p>N306 浆砌石排水沟</p> |

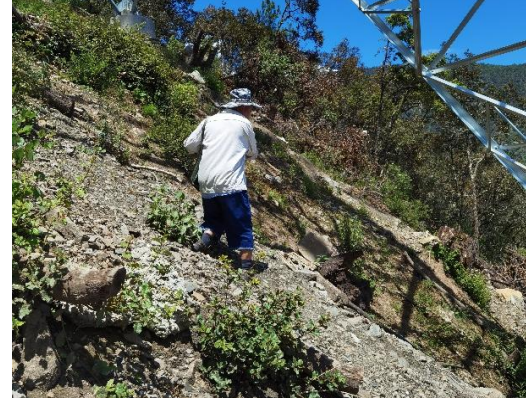
| <p>人工播撒草籽</p> | <p>N192 场地平整并已撒草恢复</p> |

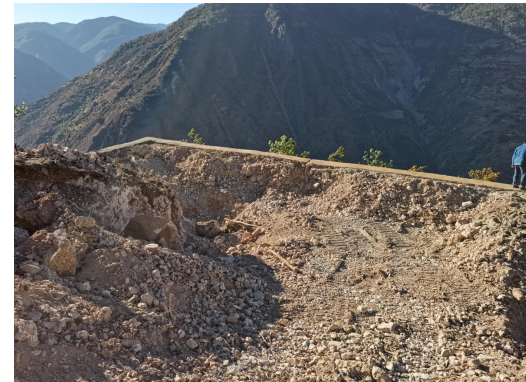
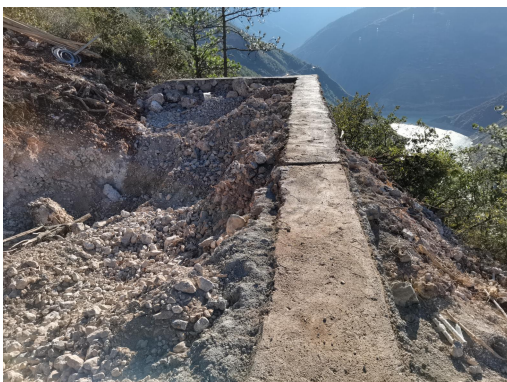
地施工，尚余零星土建工程，经现场量测及询问调查，塔基基础采用人工挖孔桩基础和少量板式基础，无灌注桩基础型式，因此未设置泥浆沉淀池。平地、缓坡区塔位视地质状况，部分采用直柱板式基础，单基土石方量较掏挖基础大，余土一般采取在基面中间堆放，土顶平整（复耕）或呈龟背型堆放，四周放坡压实；N213、214 斜坡塔位因地质条件差，人工挖孔桩基础难以成孔，设计变更基础为大开挖的浅基础形式。施工单位在塔腿开挖前于塔位下方设置了挡土墙，一方面为处置开挖土石方，另一方面用于余土回填满足上拔承载力要求。根据塔位状况，为达到回填高度，主体设计变更增加了塔基塔脚处挡墙工程量，并增设被动防护网，防止施工过程中对周围环境造成破坏。施工单位将余土全部在基面范围内平整处置。

| <p>N213、214 塔位下方挡墙</p> | <p>N213、214 塔位下方挡墙</p> |
