四川杨房沟水电站 500 千伏送出工程

# 水土保持监测季度报告表

(2021 年第 3 季度)

四川电力设计咨询有限责任公司

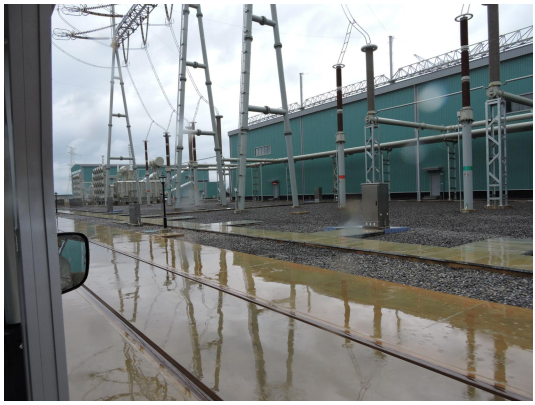
| <p>换流站扩建内碎石已铺设</p> | <p>N325 塔场地恢复</p> |

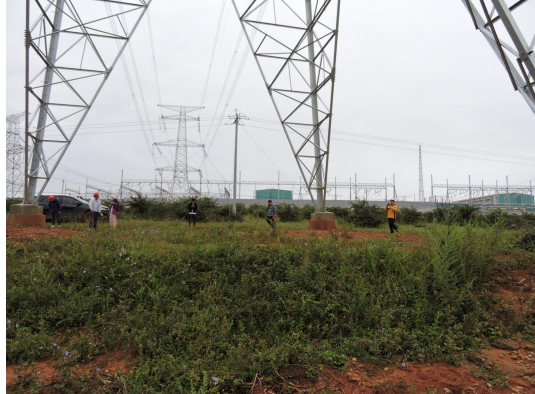
| <p>N325 塔植被恢复</p> | <p>N229 塔植被恢复</p> |

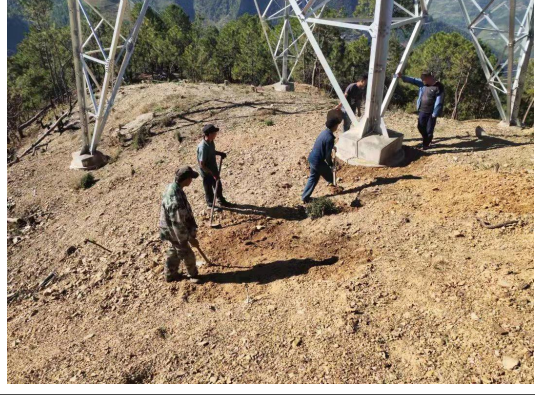
| <p>N232 塔土地整治</p> | <p>公路侧牵张场地拆除临建设施、清理、整地</p> |

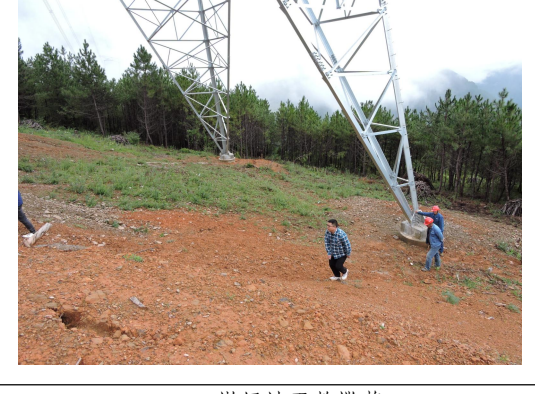
| <p>N230 塔场地平整撒草</p> | <p>N230 牵张场地待土地平整撒草</p> |
