# 成昆铁路扩能凉山甘洛南牵引站 220kV 供电工程 水土保持监测季度报告表

(2022 年第 1 季度)

四川塔湾电力工程有限公司

2022 年 1 月 1 日至 2022 年 3 月 31 日

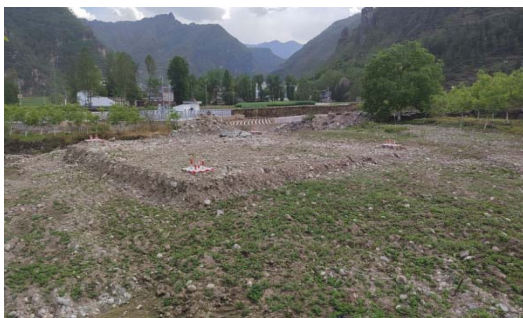
相岭-蓼坪 N100 号塔基及施工场地平整

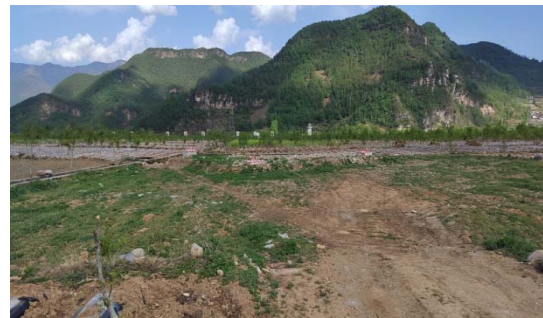
相岭-蓼坪 N101 号塔基施工场地复耕

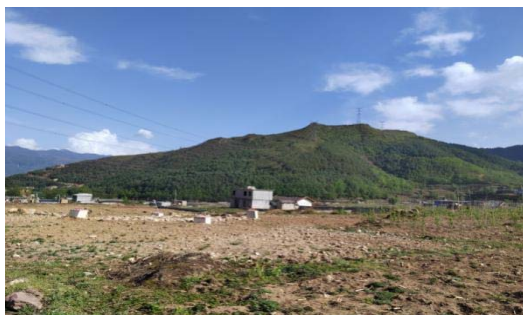
相岭-蓼坪 J201 号塔基施工场地复耕

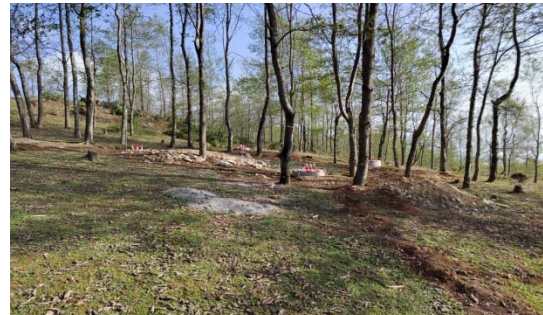
相岭-蓼坪 N218 号塔基余土平整

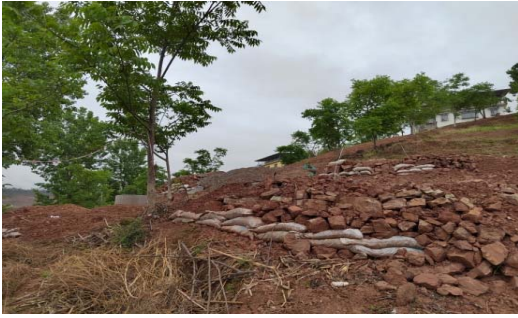
尔足-蓼坪 JB6 号铁塔临时拦挡

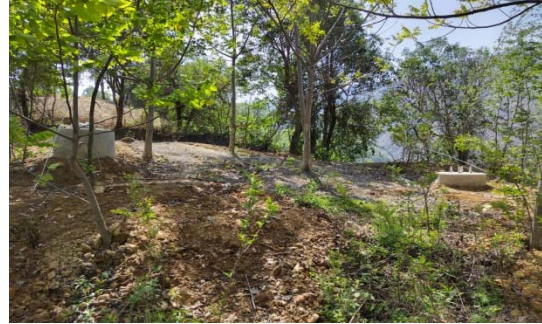
蓼坪-甘洛南 ZA19 号余土平整

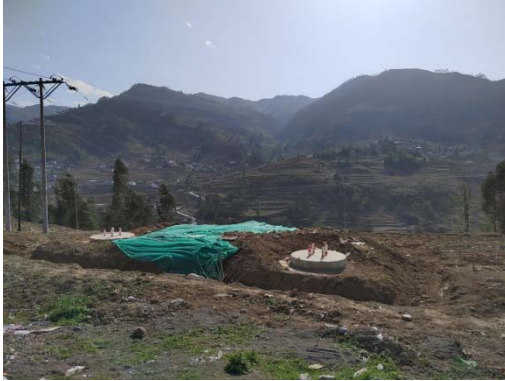
蓼坪-甘洛南 JA1 号临时遮盖

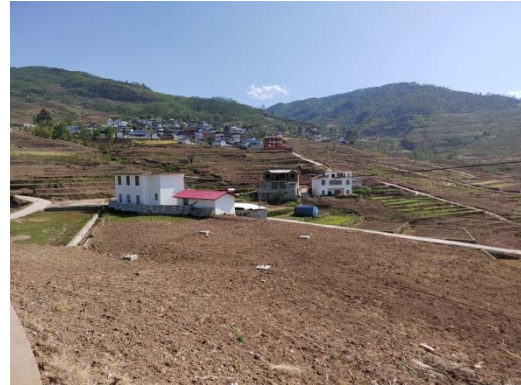
尔足-甘洛南 J9 号铁塔塔基施工场地复耕

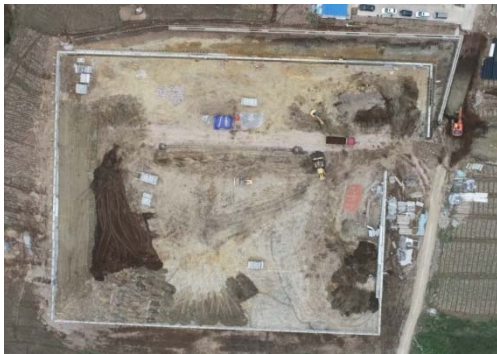
开关站截排水沟

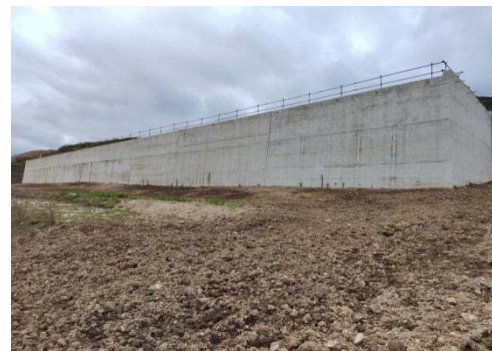
开关站挡土墙
