# 生产建设项目水土保持设施 验收鉴定书

项 目 名 称 成都红阳 110kV 输变电工程

建 设 地 点 成都市青白江区

验 收 单 位 国网四川省电力公司成都供电公司

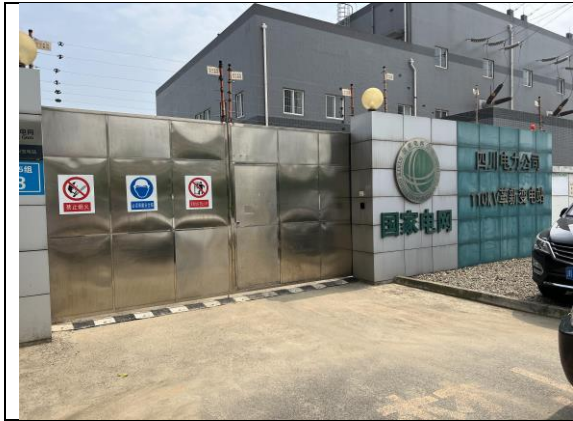
| <p>红阳 110kV 变电站大门</p> | <p>红阳 110kV 变电站站内布置</p> |

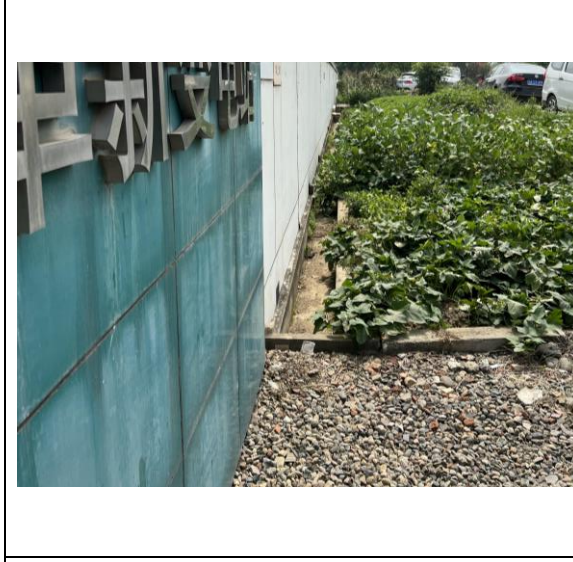
| <p>站外排水沟和植被恢复情况</p> | <p>站外围墙及植被恢复情况</p> |

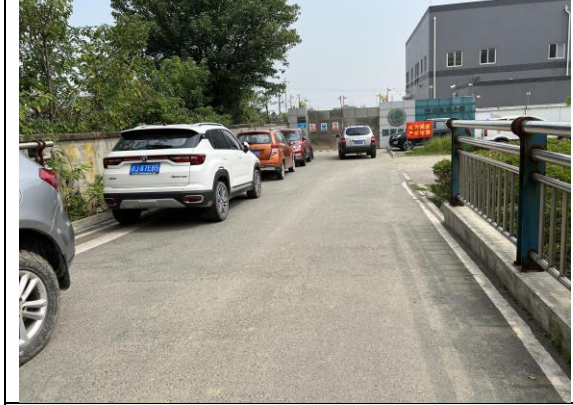
| <p>进站道路跨沟渠</p> | <p>红阳-大同 110kV 线路 3 号塔植被恢复情况</p> |

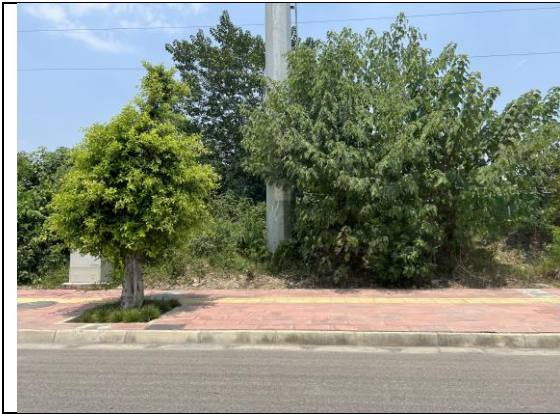
红阳-大同 110kV 线路 4 号塔植被恢复情况

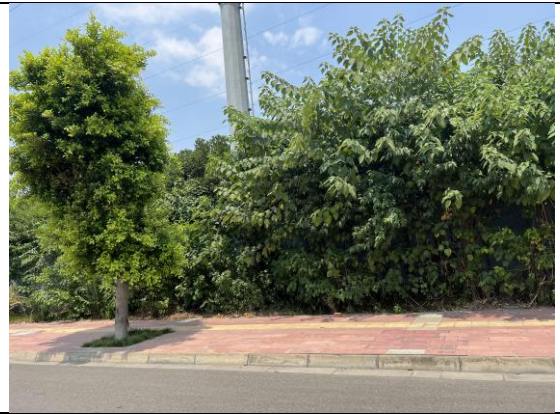
红阳-大同 110kV 线路 5 号塔植被恢复情况

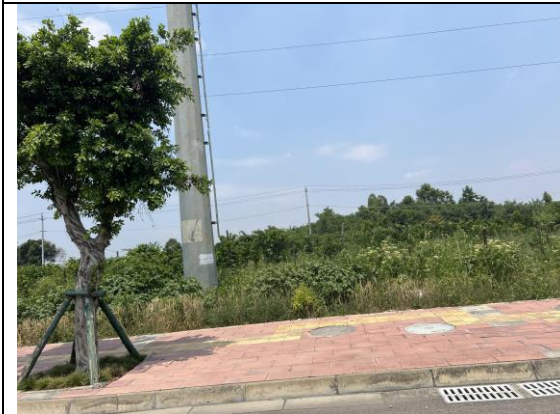
红阳-大同 110kV 线路 6 号塔植被恢复情况

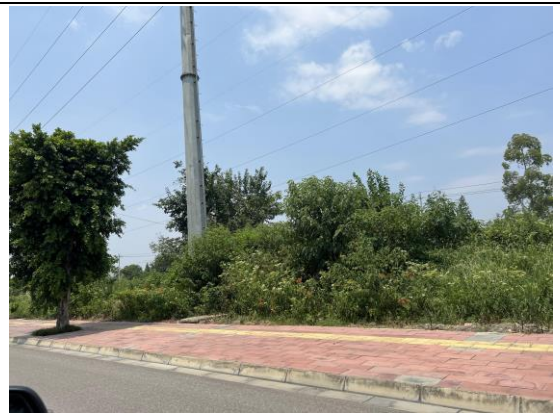
红阳-大同 110kV 线路 7 号塔植被恢复情况

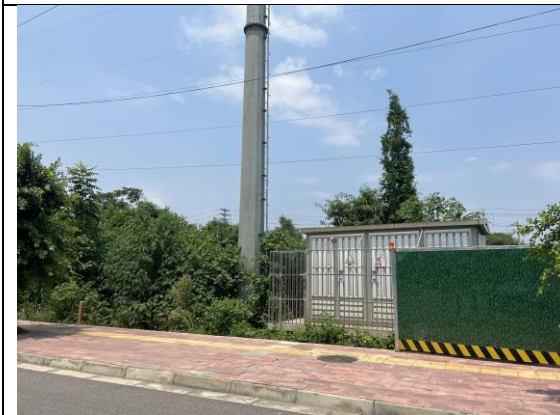
红阳-大同 110kV 线路 8 号塔植被恢复情况

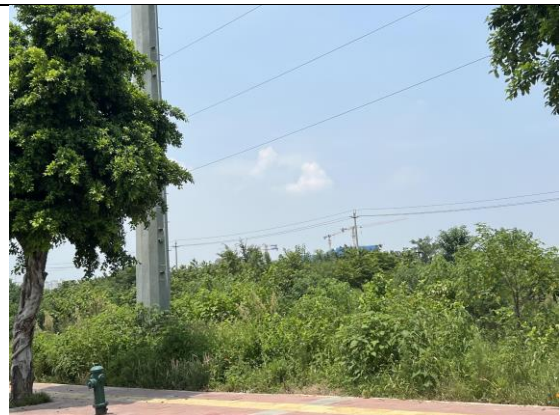
红阳-大同 110kV 线路 9 号塔植被恢复情况

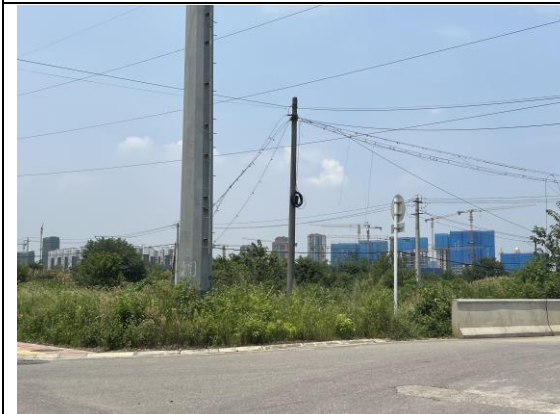
红阳-大同 110kV 线路 10 号塔植被恢复情况

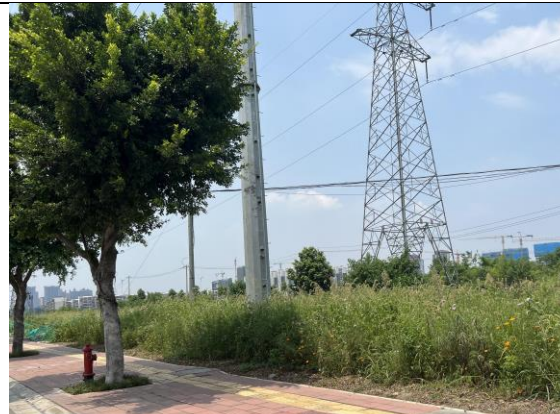
红阳-大同 110kV 线路 11 号塔植被恢复情况

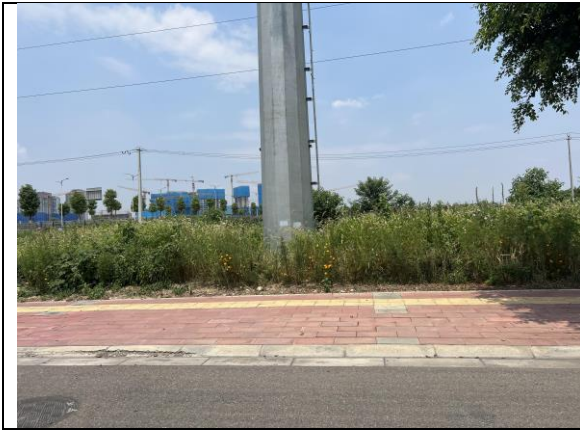
红阳-大同 110kV 线路 12 号塔植被恢复情况

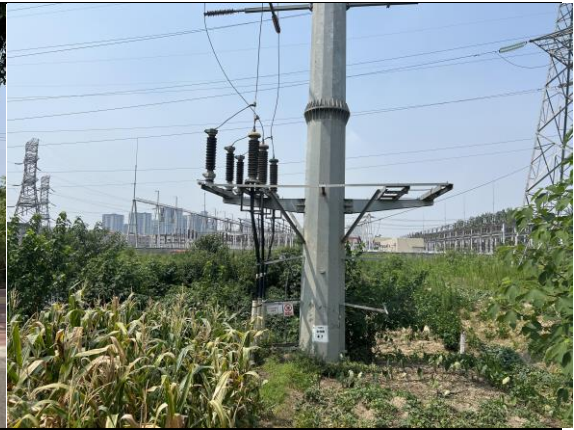
金堂～景峰“π”线路电缆出线 and 1 号塔植被恢复情况

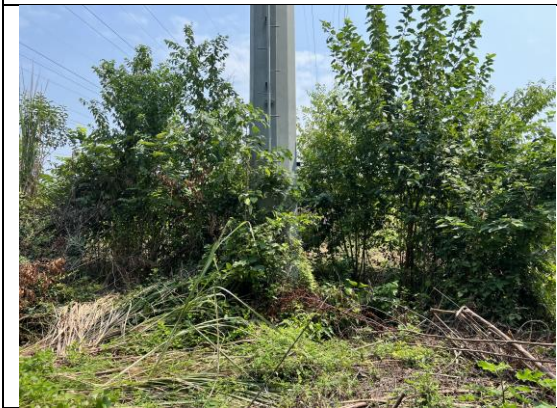
金堂～景峰“π”线路 2 号塔植被恢复情况

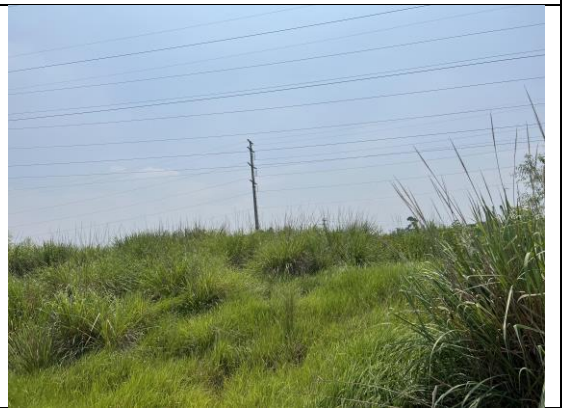
金堂～景峰“π”线路 3 号塔植被恢复情况

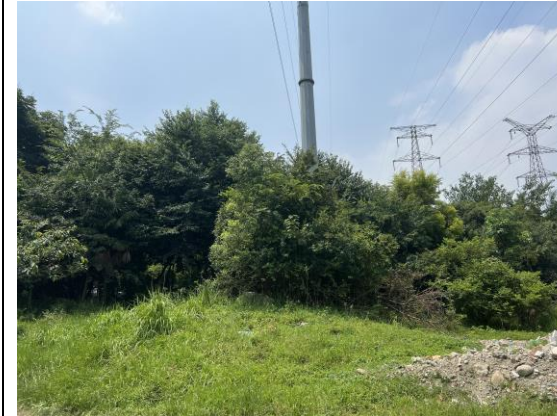
金堂～景峰“π”线路 4 号塔植被恢复情况

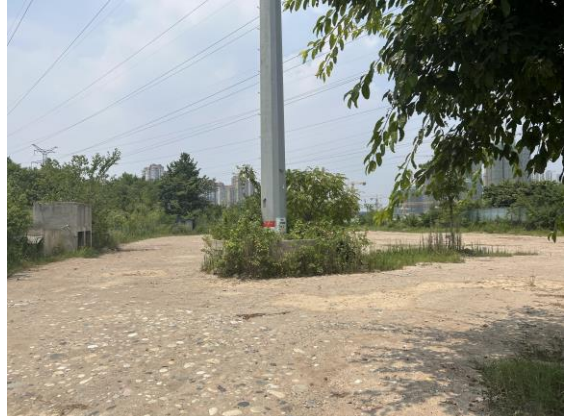
金堂～景峰“π”线路 5 号塔植被恢复情况

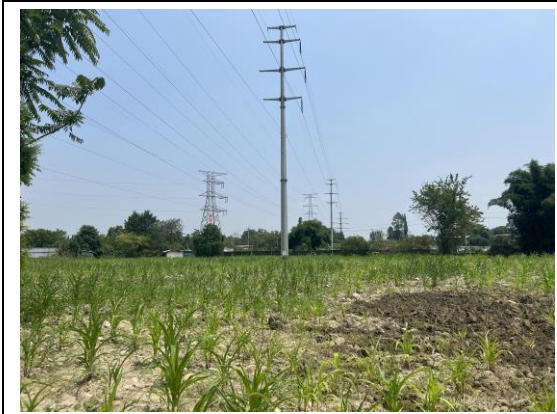
金堂～景峰“π”线路 7 号塔耕地恢复情况

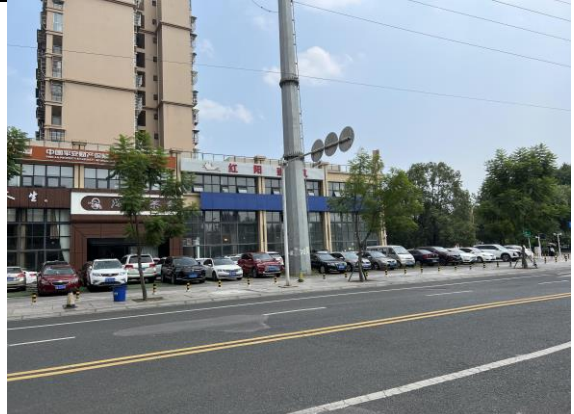
青白江-向阳“T”接线路钢管杆硬化情况
