金上—湖北±800 千伏特高压直流输电工程  
(四川段)

# 水土保持监测季报

(第 3 期)

监测时段：2024 年 1 月 1 日 ~ 3 月 31 日

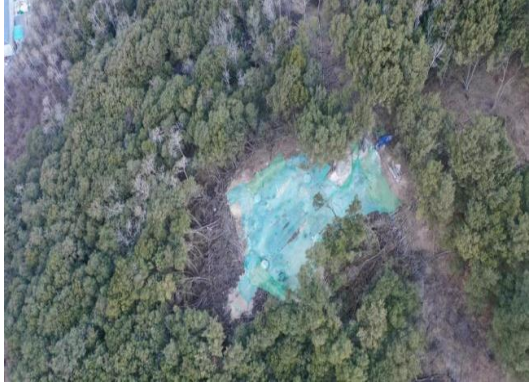
上季度建议对部分塔基区提出了临时堆料区和边坡苫盖、铺垫措施不完整，存在水土流失隐患的问题，如 4N283-1、4N284、N0353 塔基。本季度针对上季度相关问题进行了整改完善。

| <p>4N283-1 塔基区临时措施 (2024.3.3)</p> | <p>4N284 塔基区临时措施 (2024.3.3)</p> |

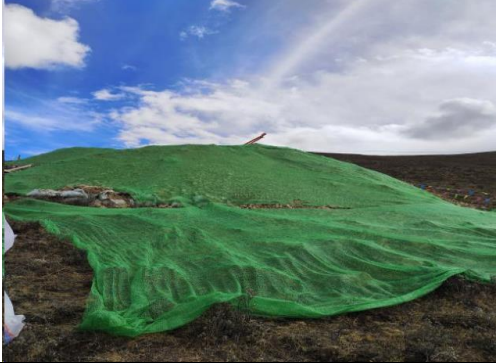
| <p>N0353 塔基临时措施 (2024.3.3)</p> | |

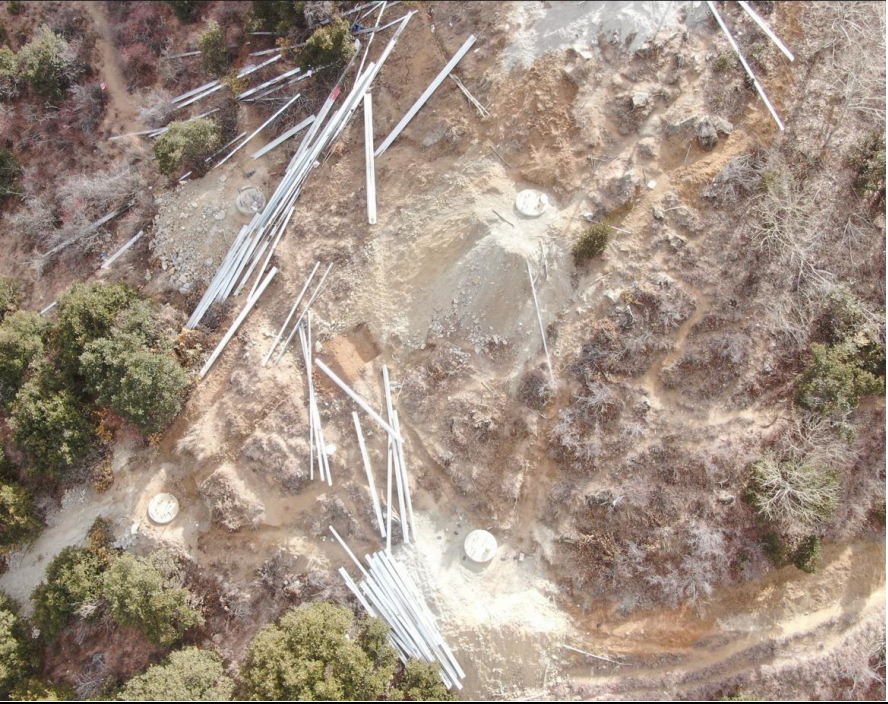
| 问题<br>序号 | 防治<br>分区 | 位置或<br>小地名 | 地理位置 | 存在问题与建议 | 是否为上季<br>度留问题 | 现场照片 | 备注 |
|---|---|---|---|---|---|---|---|
| 1 | 塔基<br>区 | 川 3 标<br>4N045 | E99°8'27.98"<br>，<br>N30°4'55.29" | 问题：塔材随意堆放，<br>缺少铺垫措施；塔基<br>下坡侧存在溜渣现<br>象。<br>建议：建议塔材下方<br>采取铺垫措施；清理<br>余土（渣）。 | 否 | | |

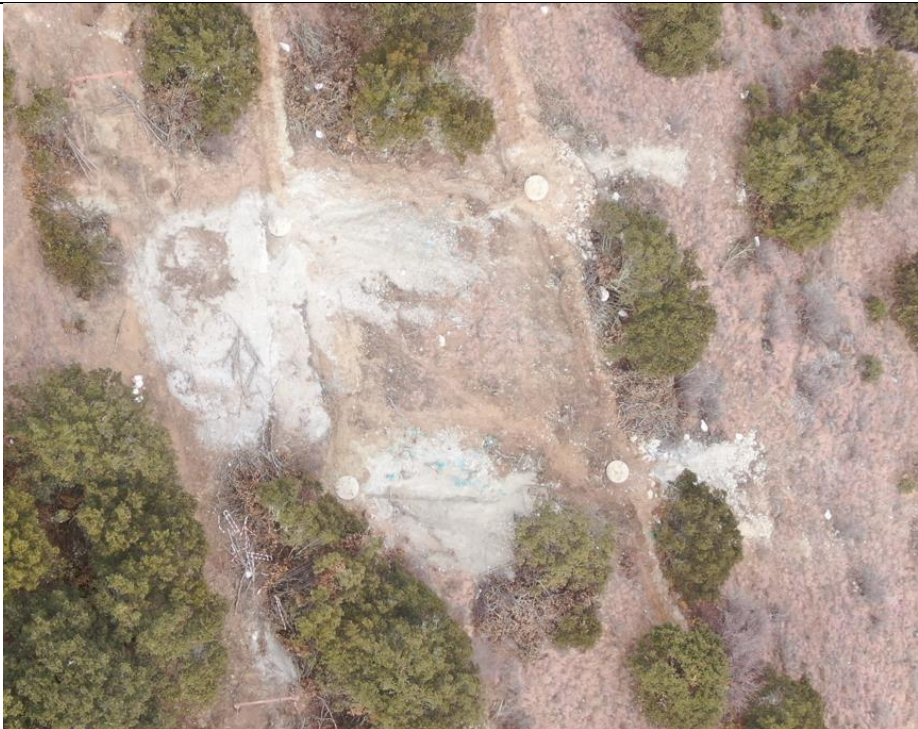
| 2 | 塔基区 | 川3标<br>4N047 | E99°8'46.64"<br>,<br>N30°5'45.77" | 问题：塔基下坡侧存在溜渣现象。<br>建议：建议及时清运余土（渣）。 | 否 | | |

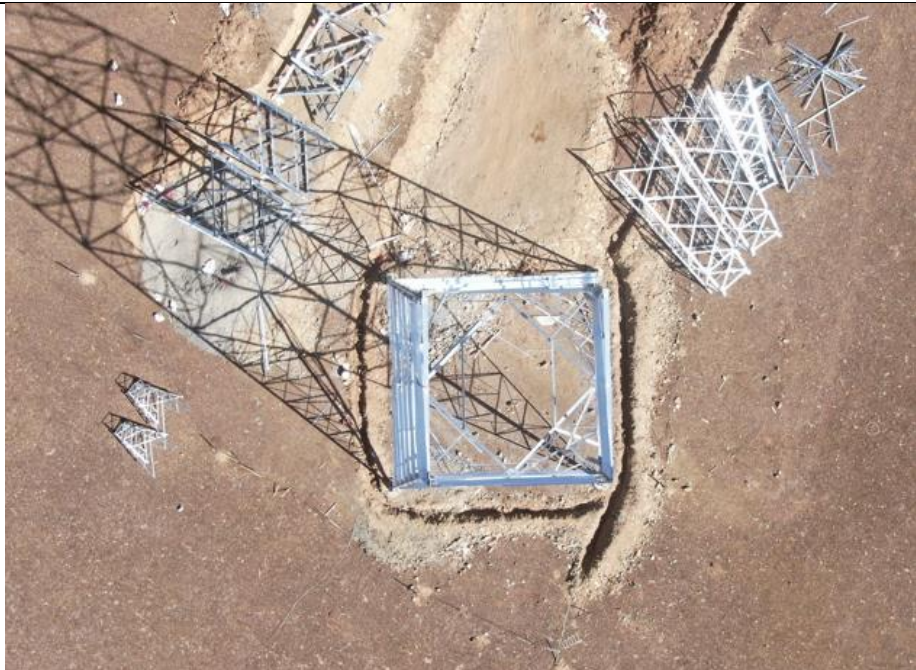
| 3 | 塔基区 | 川6标<br>N0857<br>塔基 | E100°38'38.1<br>0",<br>N30°8'11.92" | <p>问题：接地槽未及时回填；塔材堆放区缺少铺垫措施。</p> <p>建议：建议及时回填接地槽，塔材下方采取铺垫措施。</p> | 否 | | |

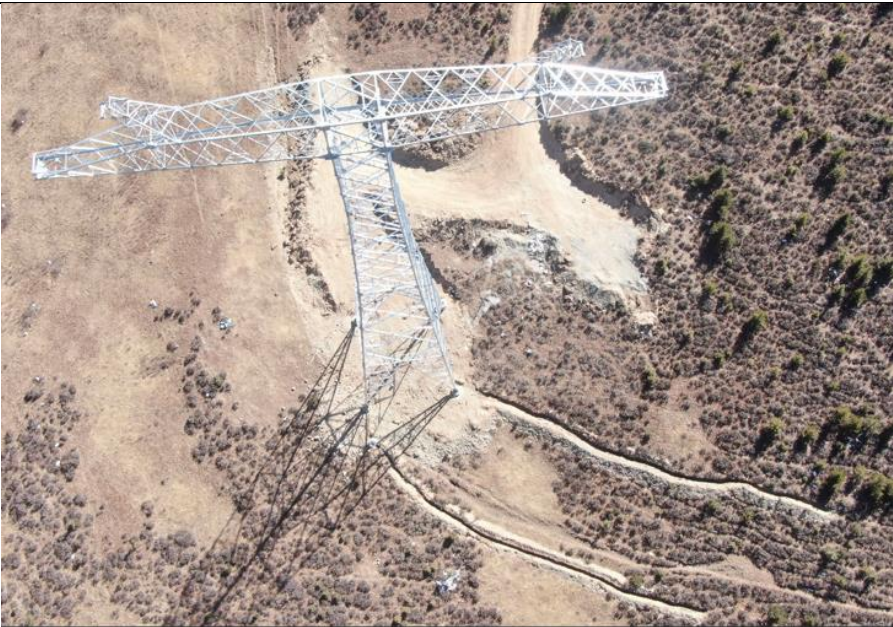
| 4 | 塔基区 | 川6标<br>N0870<br>塔基 | E 100°3'0.59",<br>N30°8'19.69" | 问题: 接地槽未及时回填。<br>建议: 及时回填接地槽。 | 否 | | |

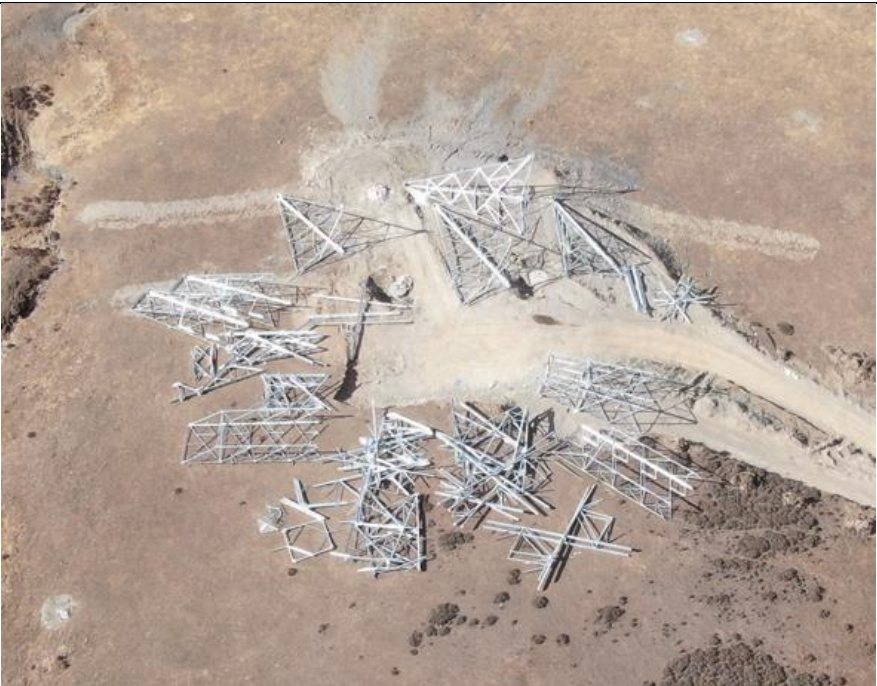
| 5 | 塔基区 | 川7标<br>N0989<br>塔基 | E101°21'42.62"<br>， N30°4'19.65" | 问题：塔材堆放区缺少铺垫措施。<br>建议：建议塔材下方采取铺垫措施。 | 否 | | |
