泸州叙永兴隆 110kV 输变电工程项目

# 水土保持监测季度报告

(2024 年第二季度)

监测单位：中核华东地矿科技有限公司

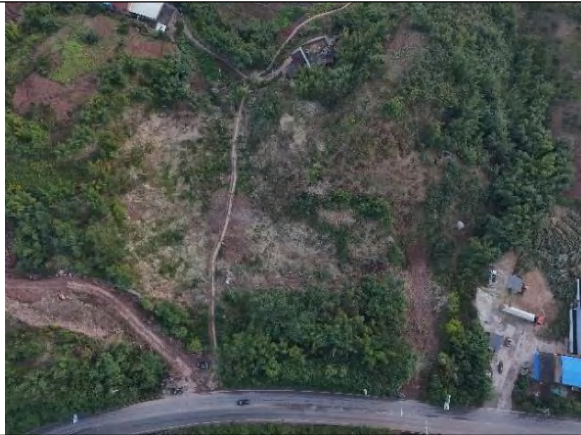
| 变电站新建工程 | |
|---|---|
| 变电站站址原始地貌 | 变电站站址现状 |

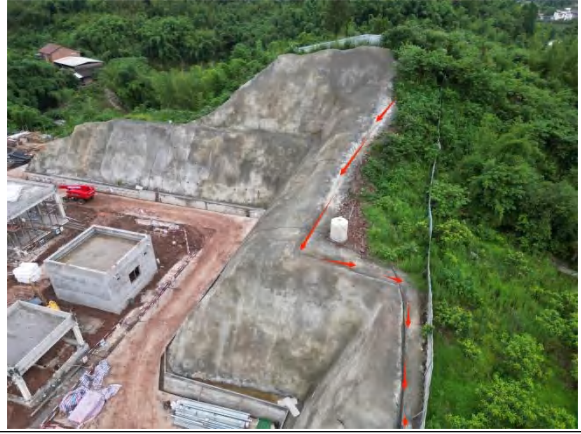
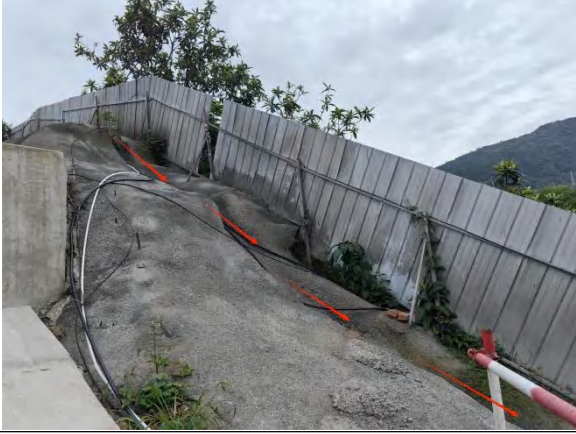
| 变电站新建工程 | |
|---|---|
| 护坡顶端截水沟 | 护坡顶端截水沟 |

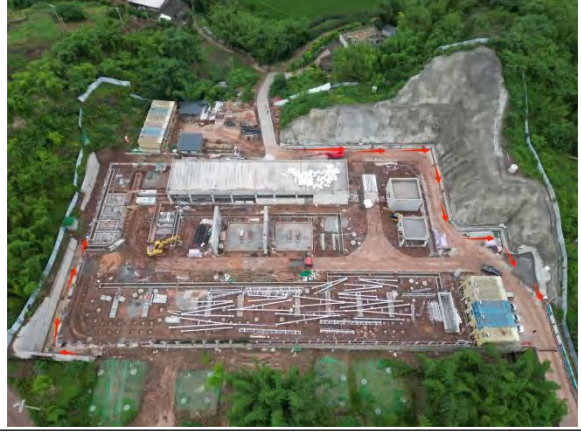
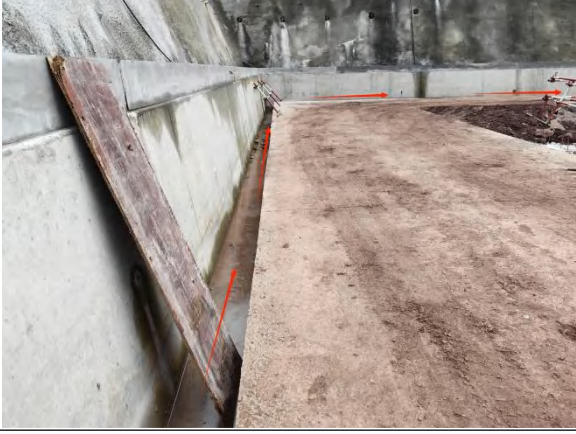
| 变电站新建工程 | |
|---|---|
| 混凝土排水沟 | 混凝土排水沟 |

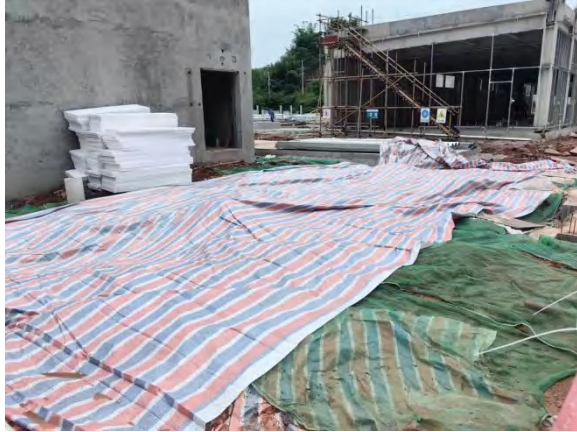
裸露地表彩条布苫盖

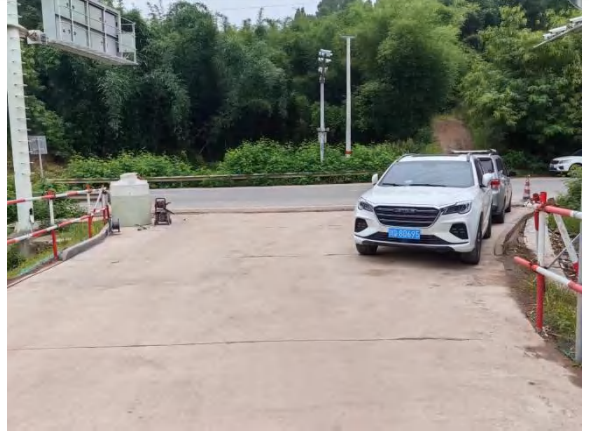
车辆冲洗区域

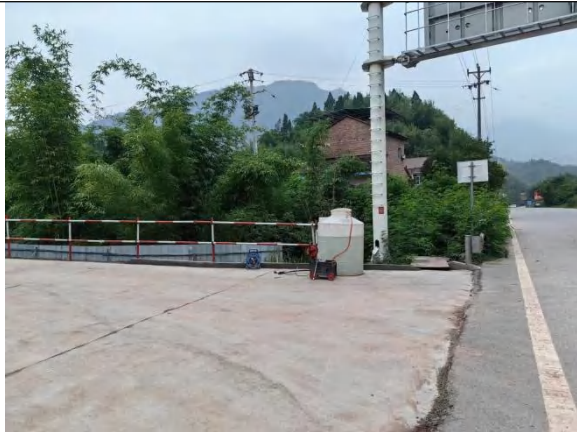
车辆冲洗设施

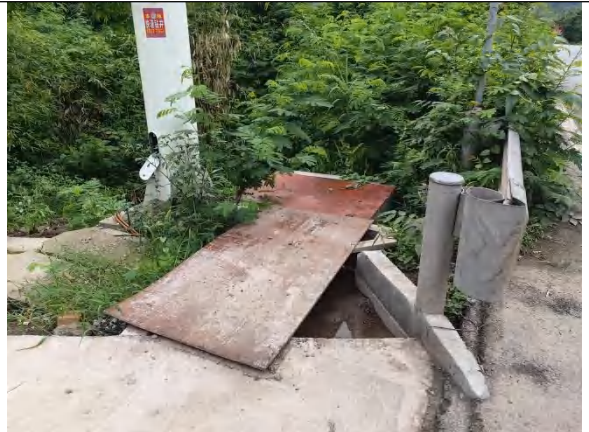
车辆冲洗区域临时沉沙池

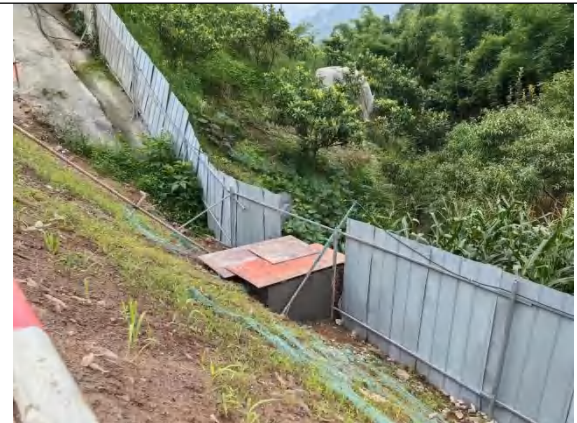
其他占地区临时沉沙池

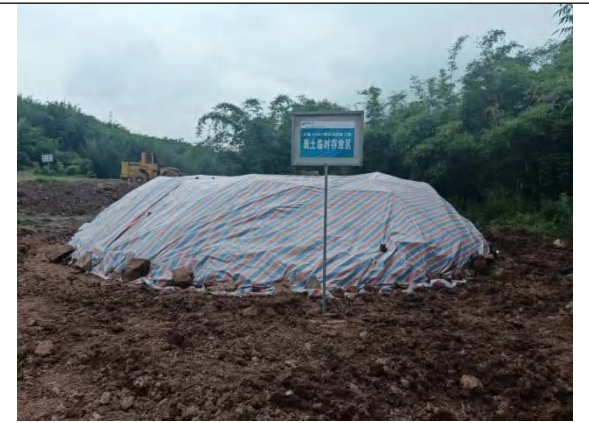
表土堆放区
