成都邛崃火井 35 千伏输变电工程

水土保持监测季度报告表

(2024 年第 3 季度)

建设单位：国网四川省电力公司成都供电公司
编制单位：四川电力设计咨询有限责任公司

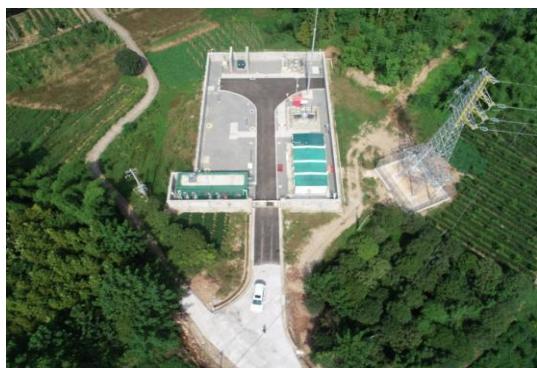
火井站现状

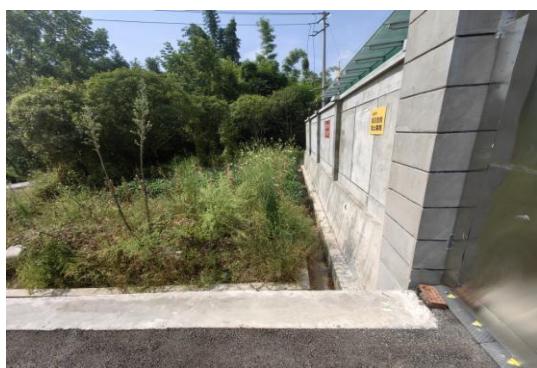
站外排水沟及迹地恢复

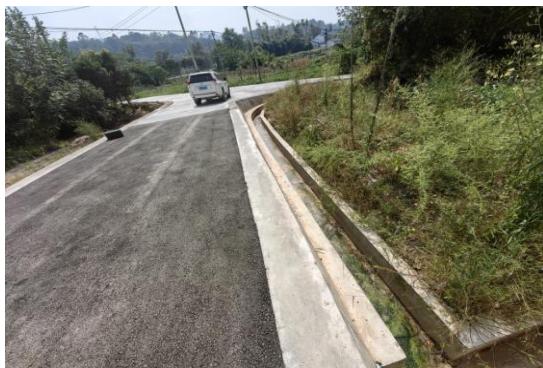
站外排水沟及迹地恢复

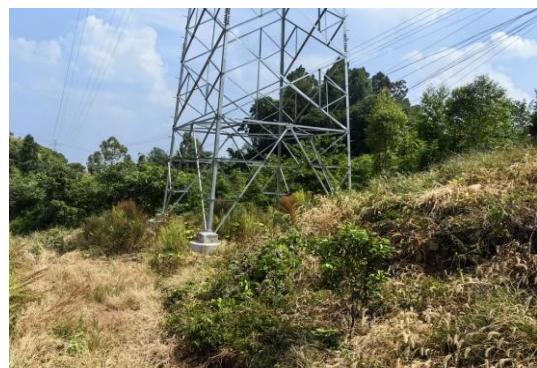
N26 塔基区植被恢复

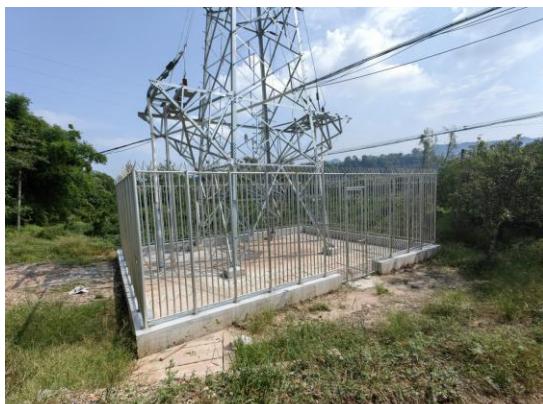
火井站外 NB1 塔位现状

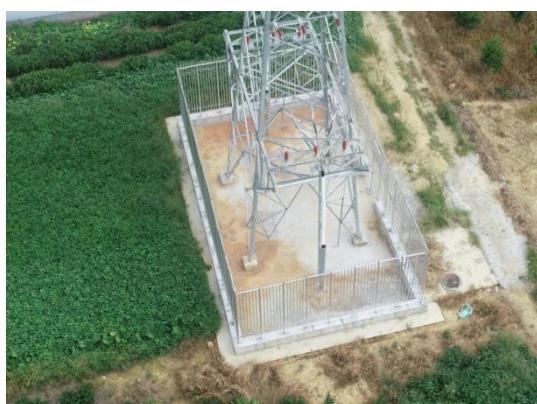
平乐站外 N48 塔基及牵张场迹地恢复

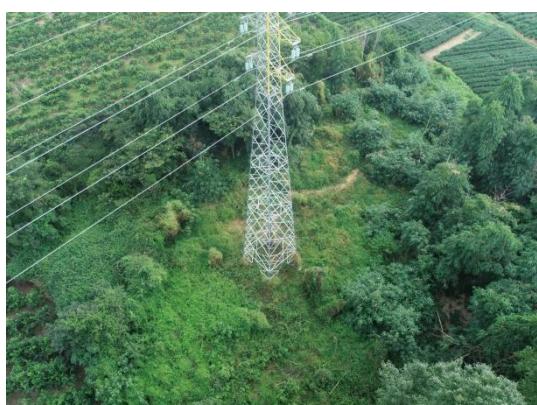
东山村林草地 N46 塔基区、人抬道路植被恢复

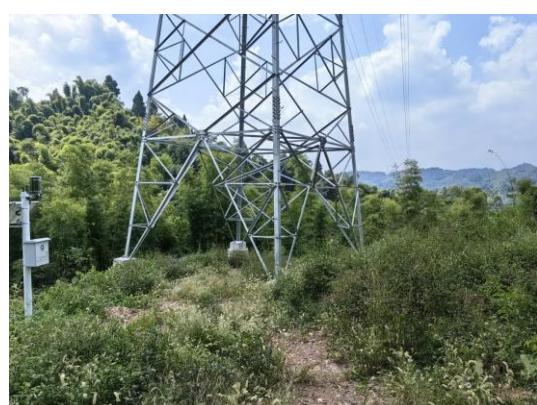
N19 塔基区植被恢复

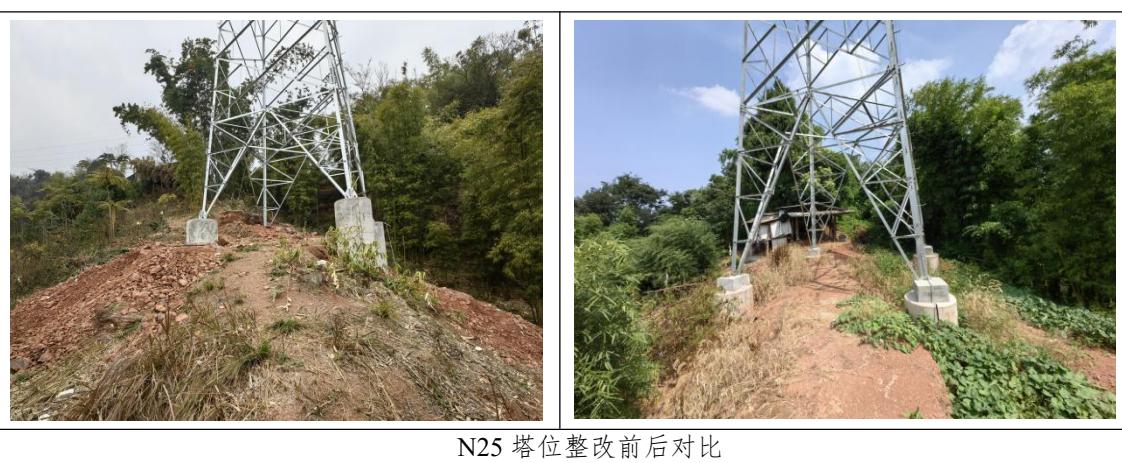
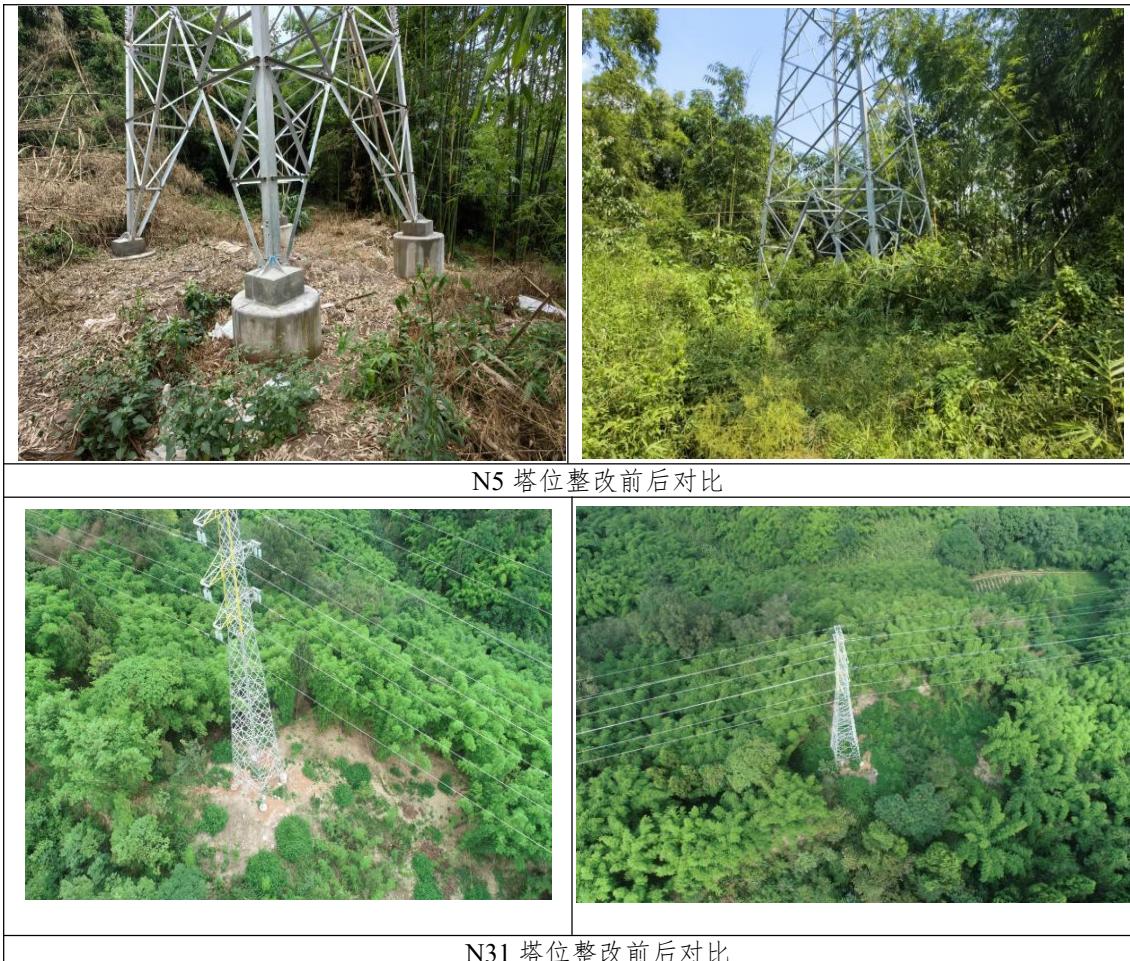
经监测组现场监测，对比上季度提出的问题，施工单位在本季度对部分塔基施工区域土石方进行了回铺摊平并进行了土地整治和草籽撒播，相关照片详见下表。

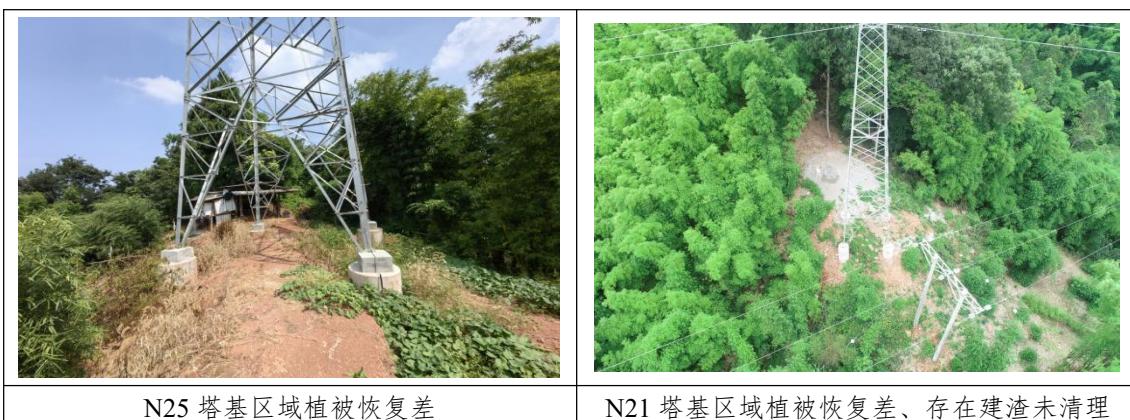
经现场调查，部分施工区域植被恢复效果仍然较差，部分塔位还存在建渣未进行清理，建议尽快对施工区域进行建渣清理及进一步土地整治，随后撒播草籽恢复植被，防治水土流失。

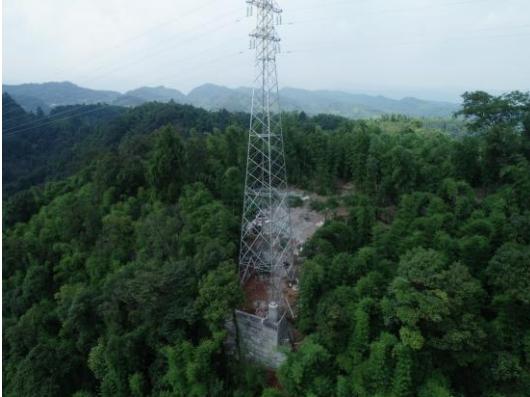
N23 塔基区域植被恢复差、存在建渣未清理

针对本季度监测发现的问题督促相关单位进行整改，对整改情况进行现场复核，满足验收条件后编写监测总结报告。
