# 甘孜 1000 千伏变电站 500 千伏配套送出 工程水土保持监测季度报告表

(2024 年第 3 季度)

建设单位： 国网四川省电力公司建设分公司

监测单位： 湖北安源安全环保科技有限公司

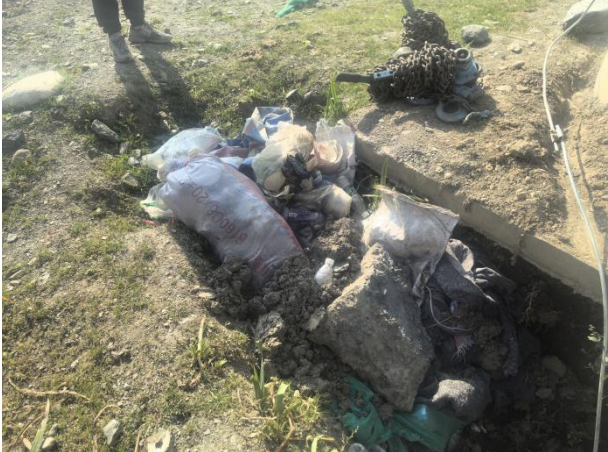
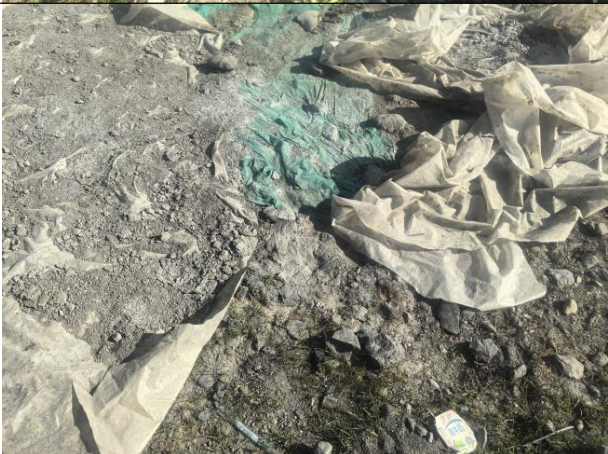
(1) N40、N35 处施工现场生活垃圾随意丢弃，N40 处施工材料、废弃混凝土随意堆放；

| 序号 | 施工区域 | 2024 年 3 季度影像 | 存在问题 | 建议整改措施 | 是否为上季度遗留问题 |
|---|---|---|---|---|---|
| 1 | N40 | | 生活垃圾随意丢弃，施工材料、废弃混凝土随意堆放 | 及时清运现场存在的生活垃圾、施工材料、废弃混凝土等，同时对其他存在相同问题塔基进行整改 | 否 |

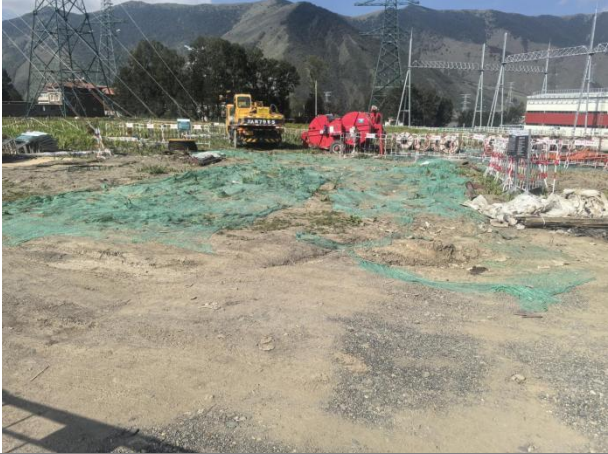
(2) N40 附近牵张场建筑垃圾未及时清运、防尘网针数不达标；

| 2 | N40 附近牵张场 | | 建筑垃圾未及时清运、防尘网针数不达标 | 及时清运建筑垃圾，现有防尘网改为 6 针规格或防雨布；该牵张场已使用完成，建议及时清场并进行迹地恢复 | 否 |

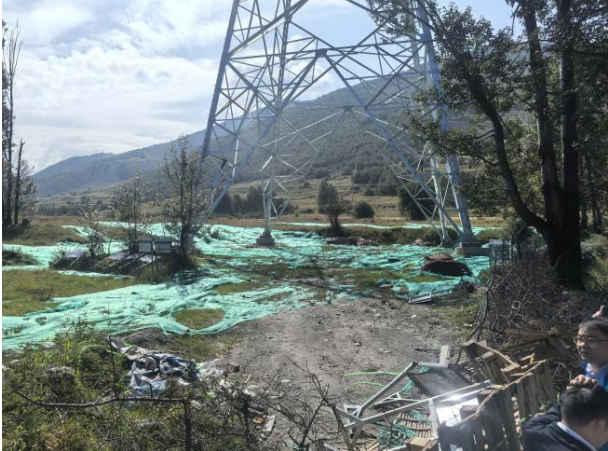
(3) N39 处建筑垃圾未及时清运；

| 3 | N39 | | 建筑垃圾未及时清运 | 及时区域内建筑垃圾进行清理，同时对施工道路进行整治，移交地方的施工道路应签署书面手续或协议 | 否 |

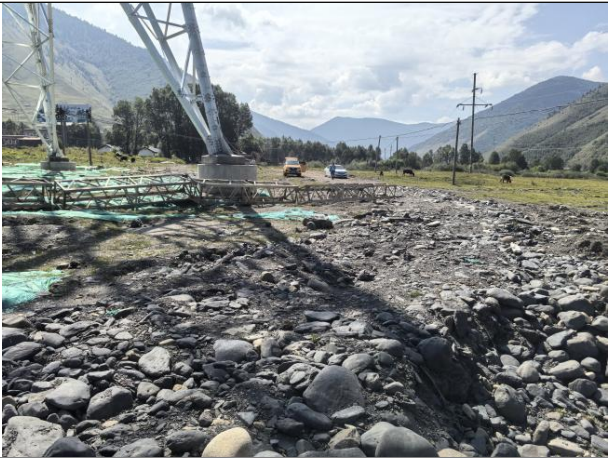
(4) N36 处施工道路处存在少量生活垃圾及大量石块，严重影响后续植被恢复；

| 4 | N36 | | 施工道路处存在少量生活垃圾及大量石块，严重影响后续植被恢复 | 及时清除施工区域大石块，并进行土地整治、迹地恢复 | 否 |

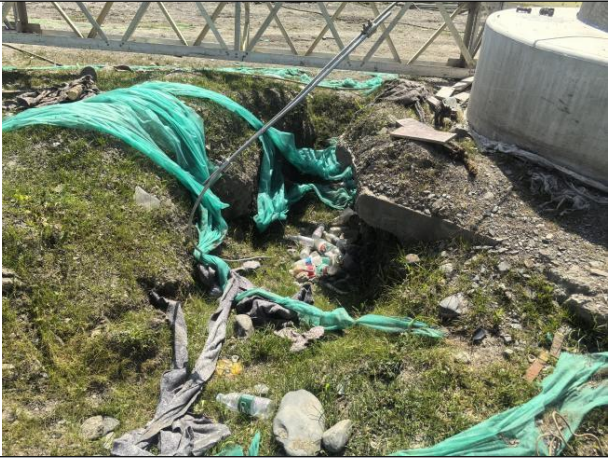
| 5 | N35 | | 建筑垃圾、生活垃圾未及时清运 | 及时区域内建筑垃圾、生活垃圾进行清理；对可重复利用的限界标纳入材料库有序放置 | 否 |

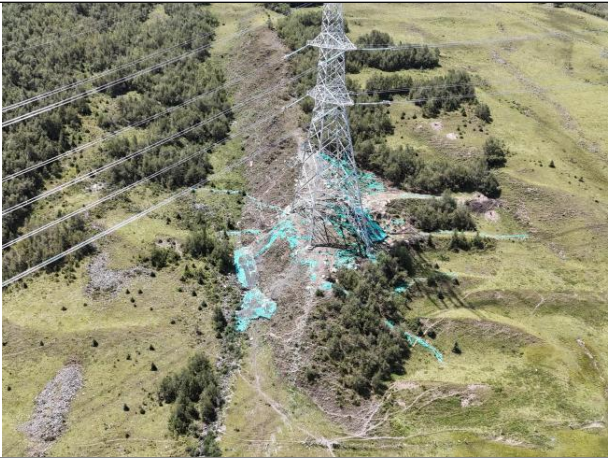
(5) N34 处部分余方滑入自然沟道，在降雨时存在一定安全隐患；建筑垃圾未及时清运；临时苫盖破损严重；

| 6 | N34 | | 部分余方滑入自然沟道,在降雨时存在一定安全隐患;建筑垃圾未及时清运;临时苫盖破损严重 | 对滑入自然沟道的余方进行清运(去向应合法合规);对现场的建筑垃圾及时进行清运;补充裸露地表的临时苫盖措施 | 否 |

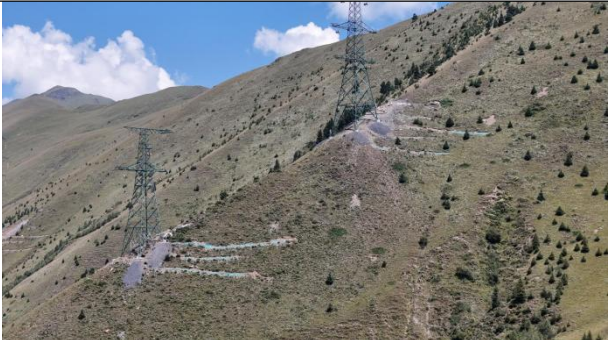
(6) A5、B7 塔腿处余方堆放数量较多、坡度较陡，降雨情况下存在溜渣隐患；

| 7 | A5、B7 | | 塔腿处余方堆放数量较多、坡度较陡,降雨情况下存在溜渣隐患 | 在塔基占地范围内摊平或进行清运(去向需合法合规),并采取苫盖措施 | 否 |

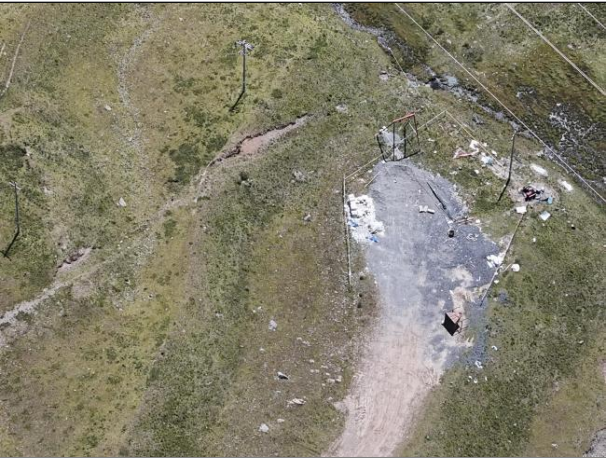
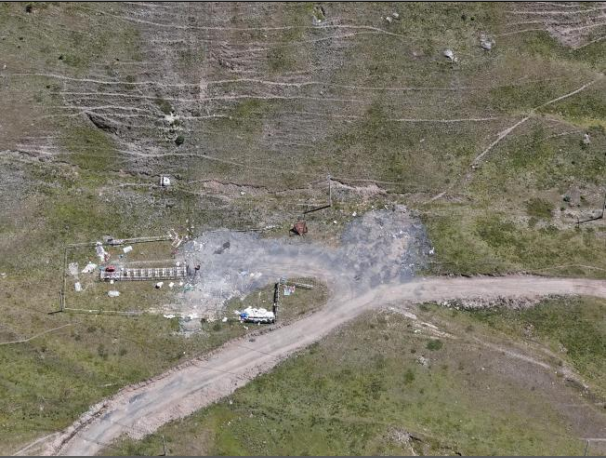
(10) B16、A16 下方索道场地未采取铺垫措施，堆放的砂石料未采取苫盖措施，部分砂石料堆放在限界区域外；

| 8 | B16 下方索道<br>场地 | | 索道场地未采取铺垫措施,堆放的砂石料未采取苫盖措施,部分砂石料堆放在限界区域外 | 索道场地堆放砂石料前应在地表铺设彩条布或防雨布进行隔离,堆放的砂石料应采取防雨布苫盖(或6针防尘网苫盖),其他索道场地若存在共性问题应同步整改 | 否 |

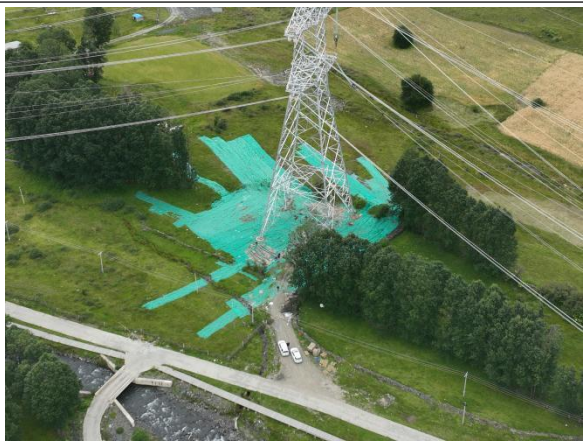
| N39（已迹地恢复，2024.8） | N39（已迹地恢复，2024.9） |

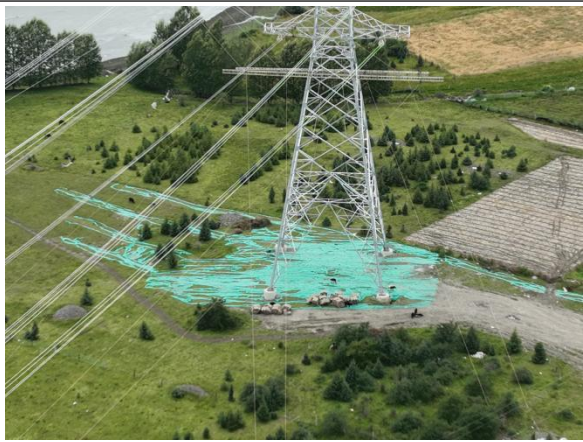
| N35（已迹地恢复） | N34 余土干砌石拦挡 |

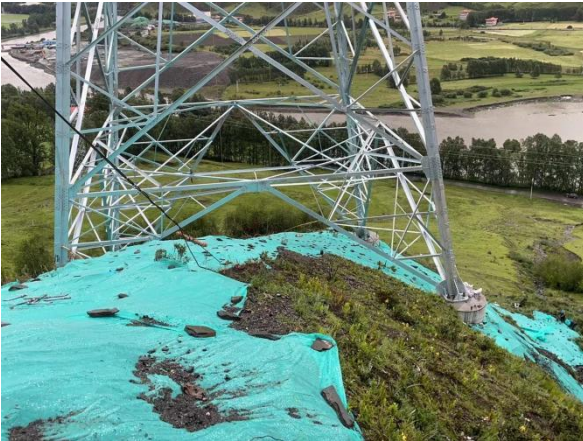
| N34 植草恢复及无纺布苫盖 | N30 植草恢复及无纺布苫盖（栽植灌木） |

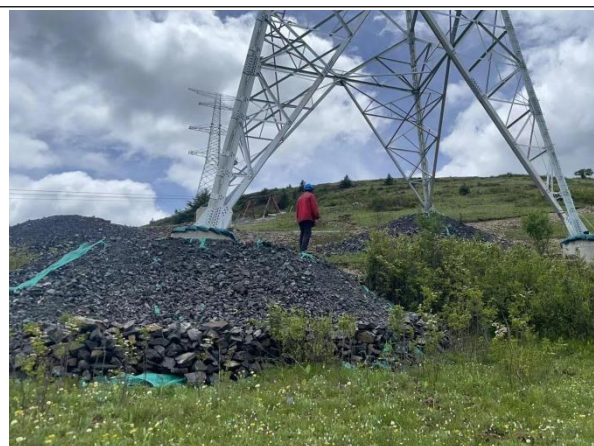
N26 余土干砌石拦挡

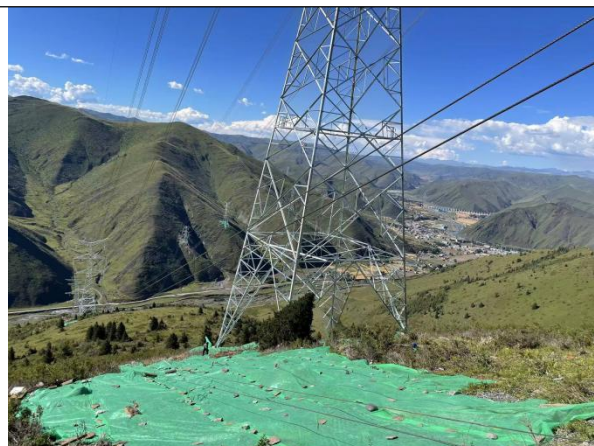
N18 植草恢复及无纺布苫盖

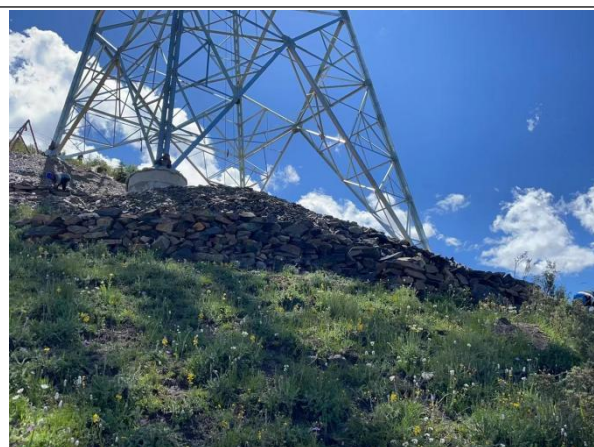
N10 余土干砌石拦挡

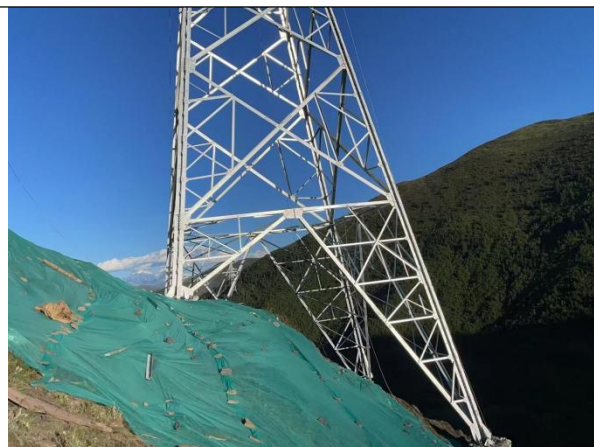
N7 植草恢复及无纺布苫盖

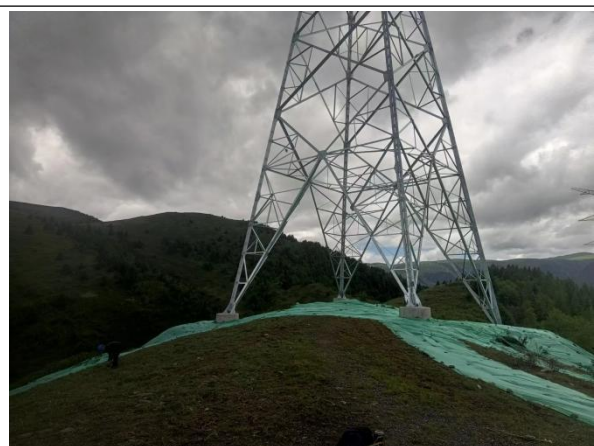
N5 植草恢复及无纺布苫盖

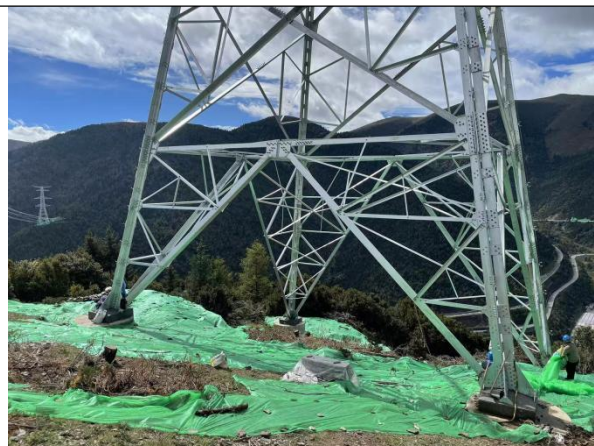
N1 植草恢复及无纺布苫盖

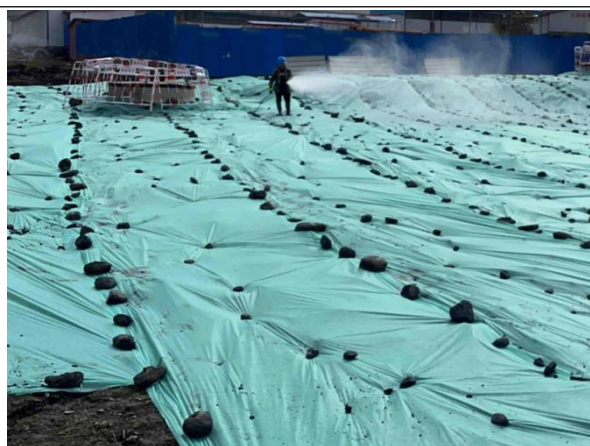
A2 植草恢复、无纺布苫盖及洒水养护

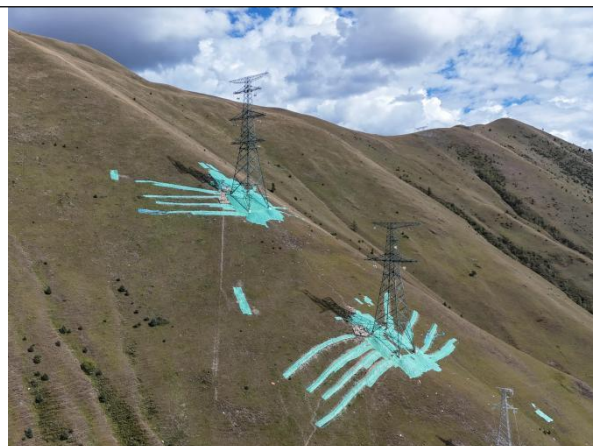
A7、B9 苫盖

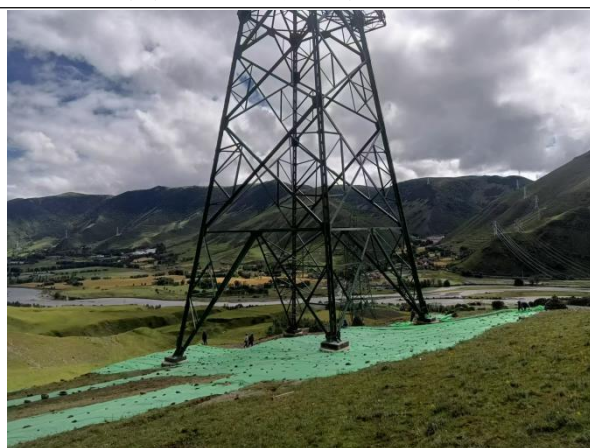
A10 苫盖

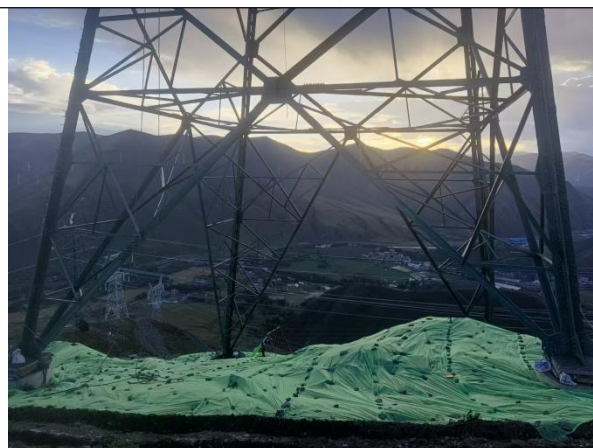
A12 苫盖

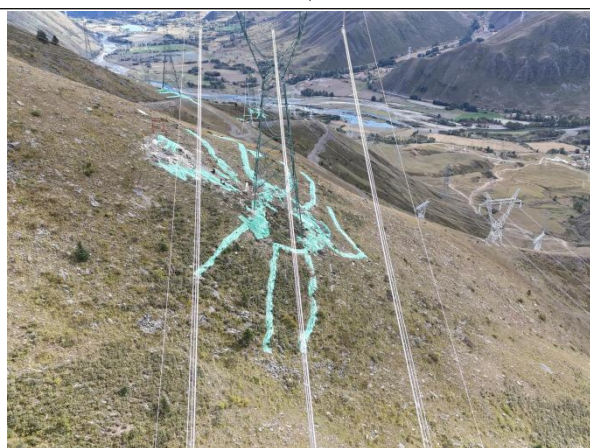
A15 苫盖

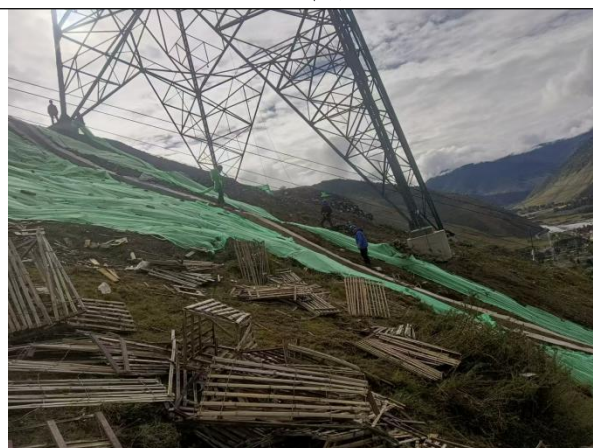
A16 建材未完全清理

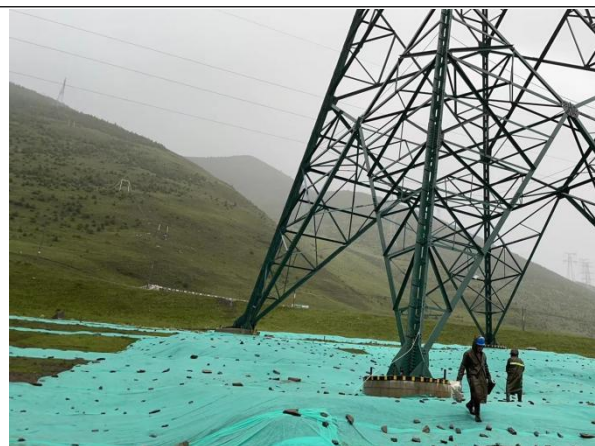
A17 植草恢复及无纺布苫盖

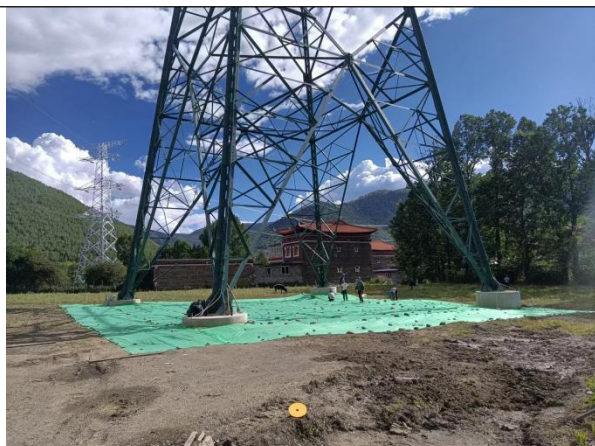
B1 土地整治、植草恢复及无纺布苫盖

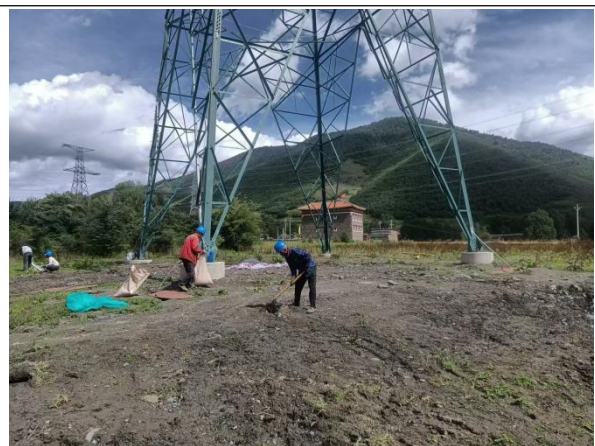
B3 土地整治

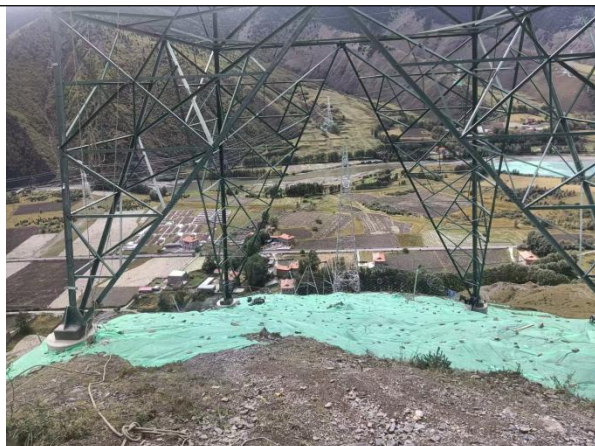
B5 苫盖
