白鹤滩送端换流站配套月城 II  
500千伏输变电工程  
水土保持监测季度报告  
(2024年7月~9月，总第八期)

2024年10月

水土保持监测意见书

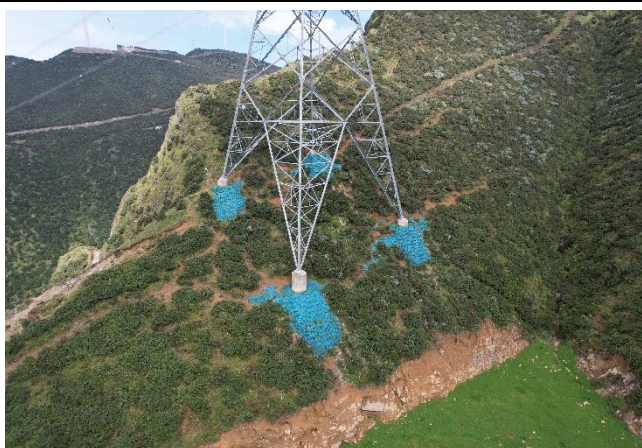
N1082#塔基已绿化

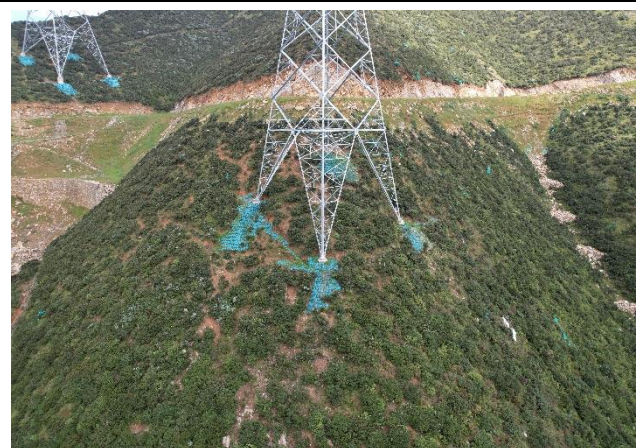
N1083#塔基已绿化

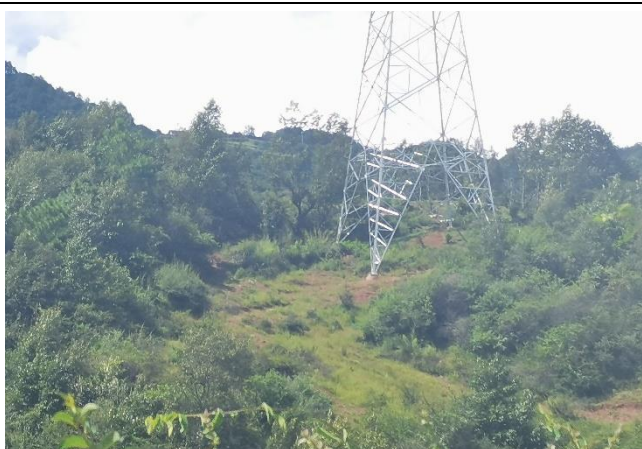
N1029#塔基已绿化

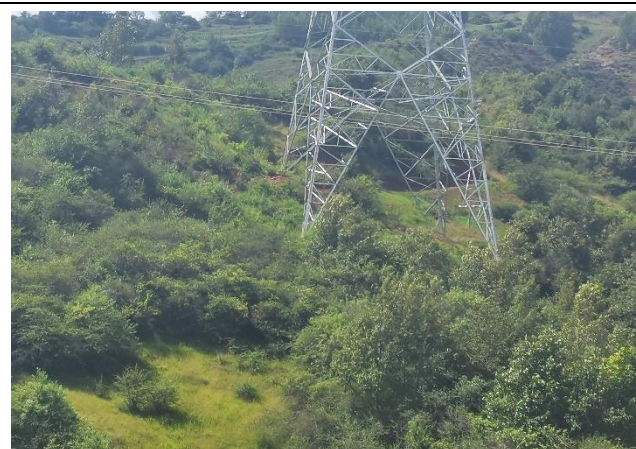
N1030#塔基已绿化

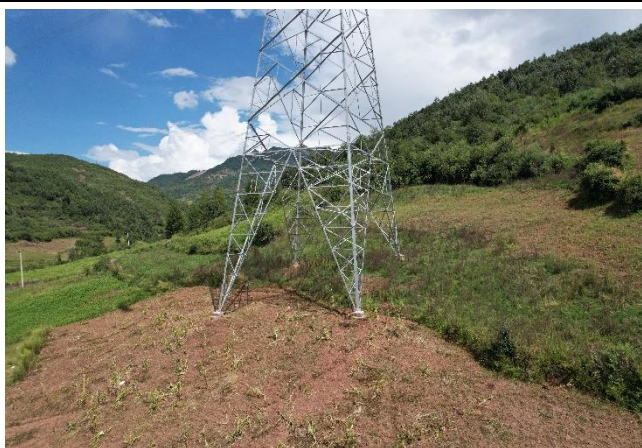
N1034#塔基已绿化、复耕

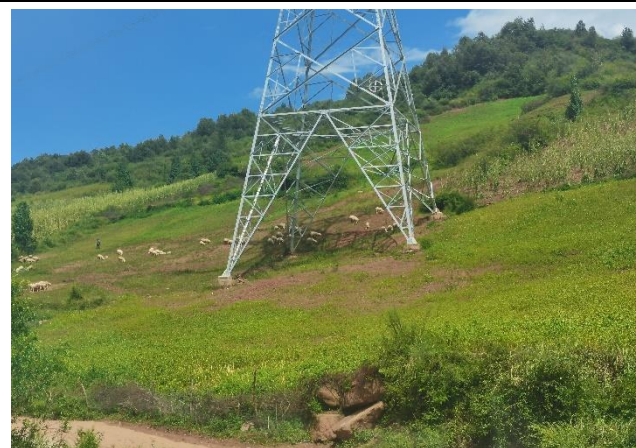
N1036#塔基已绿化

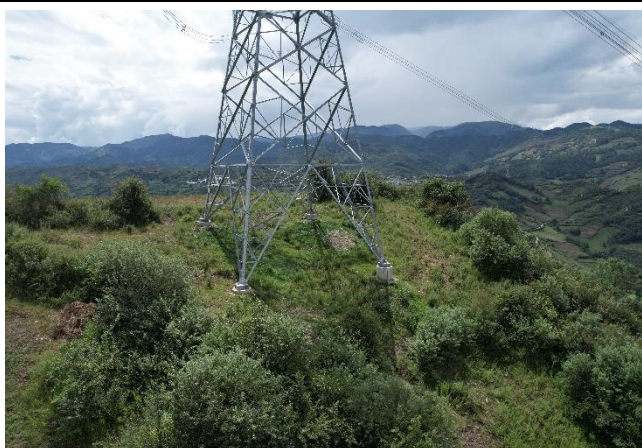
N1099#塔基已绿化

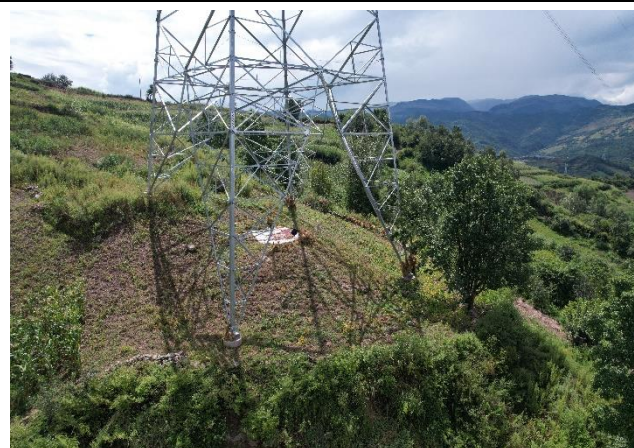
N1038#塔基已绿化

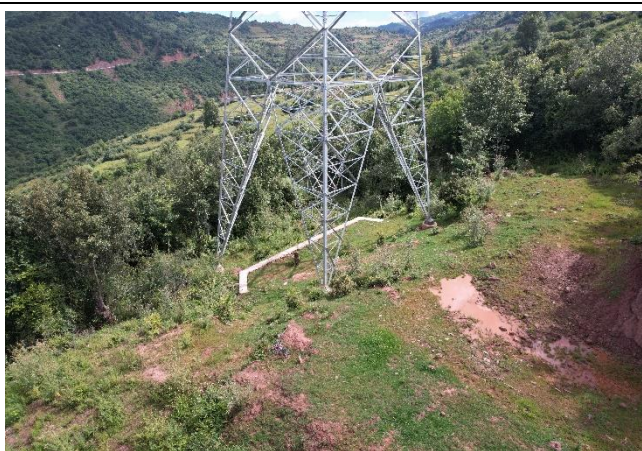
N1043#塔基已绿化、并实施了浆砌石挡墙

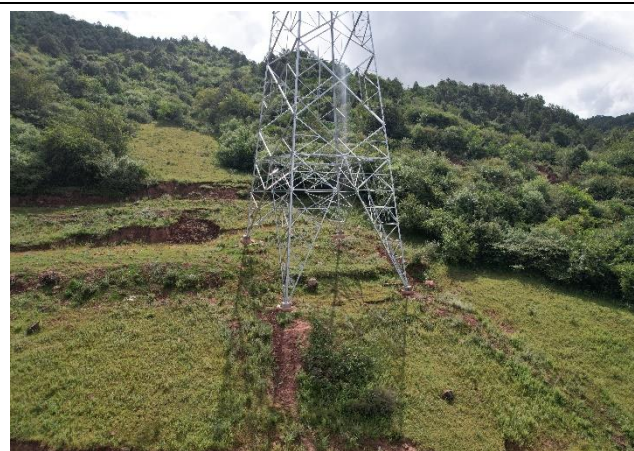
N1044#塔基已绿化

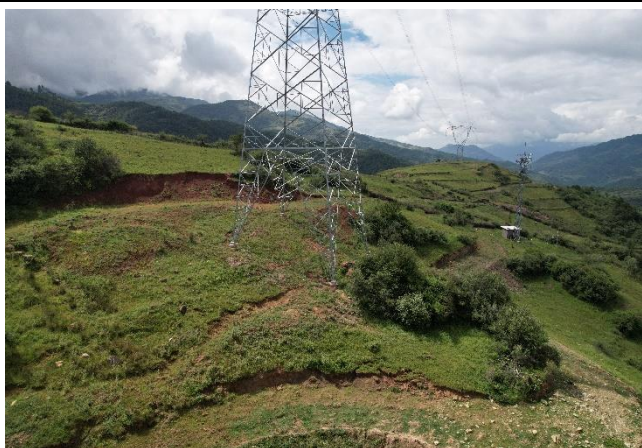
N1046#塔基及其施工便道已绿化

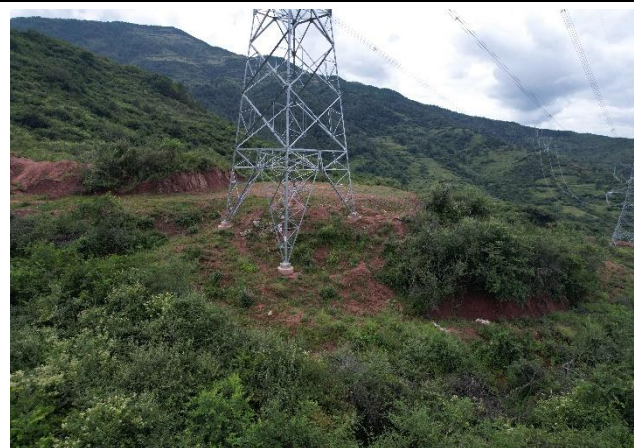
N1050#塔基及牵张场已绿化

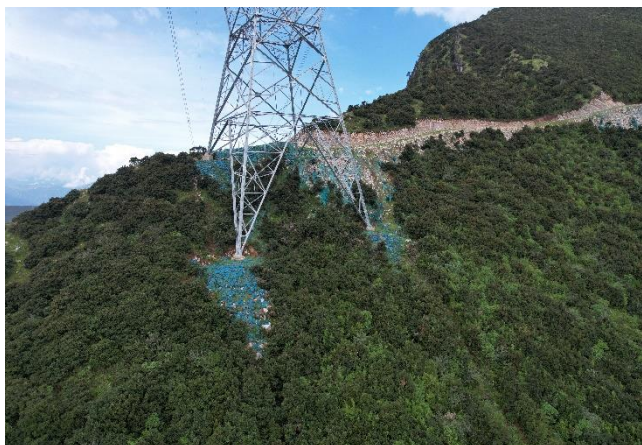
N1085#塔基已绿化

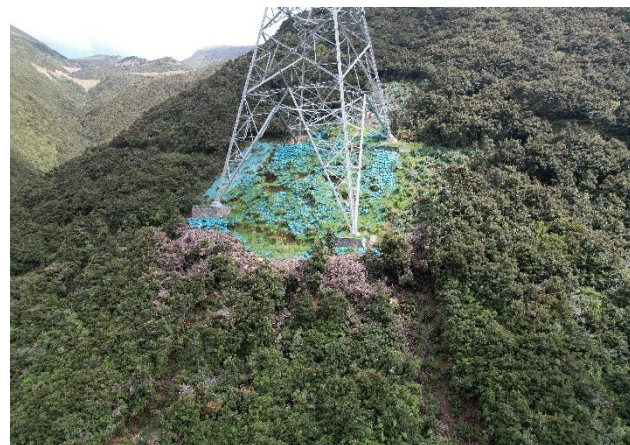
N1084#塔基已绿化

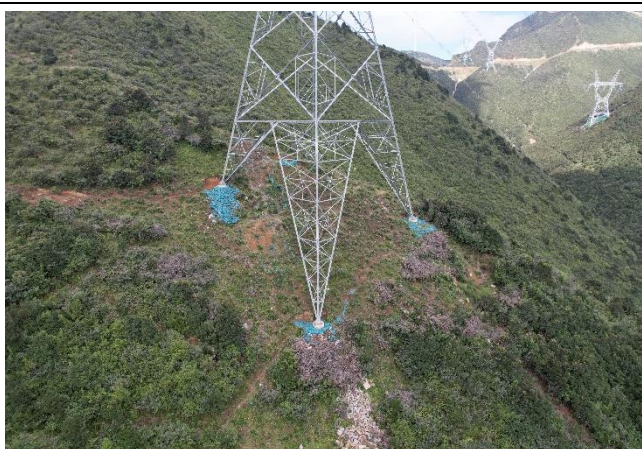
N1084-1#塔基已绿化

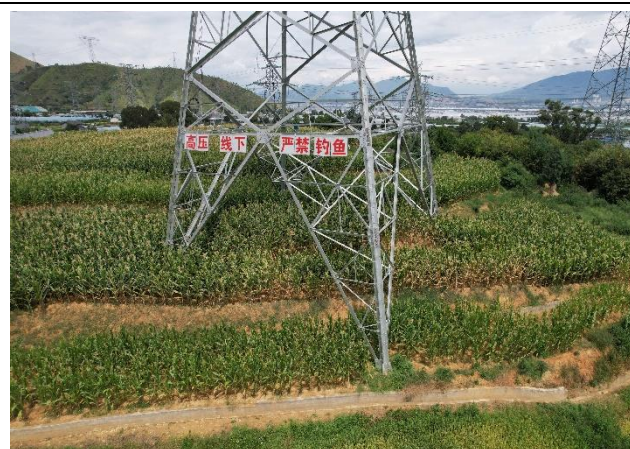
N3002#塔基已绿化、已实施浆砌石排水沟

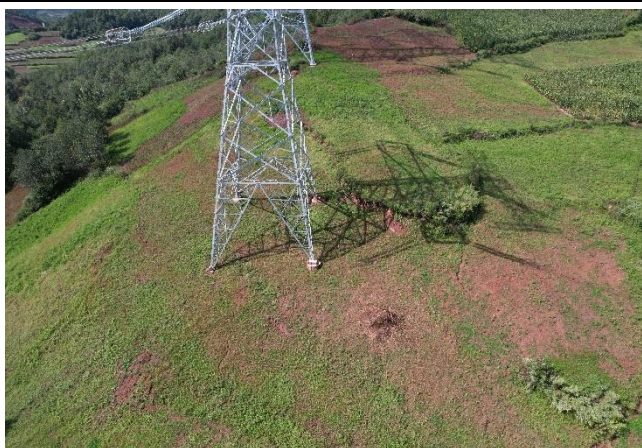
N4013#塔基已绿化

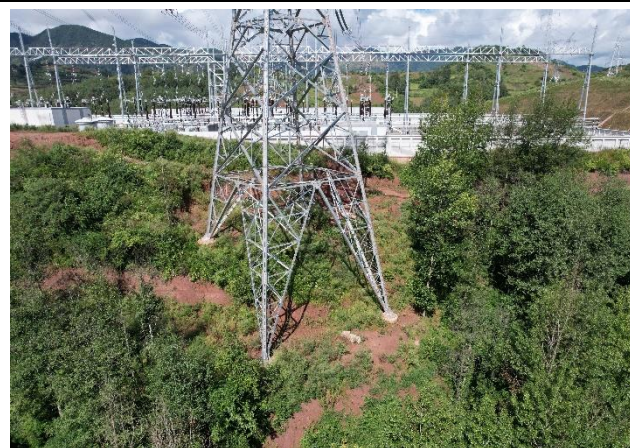
N7012#塔基已绿化（效果不佳）

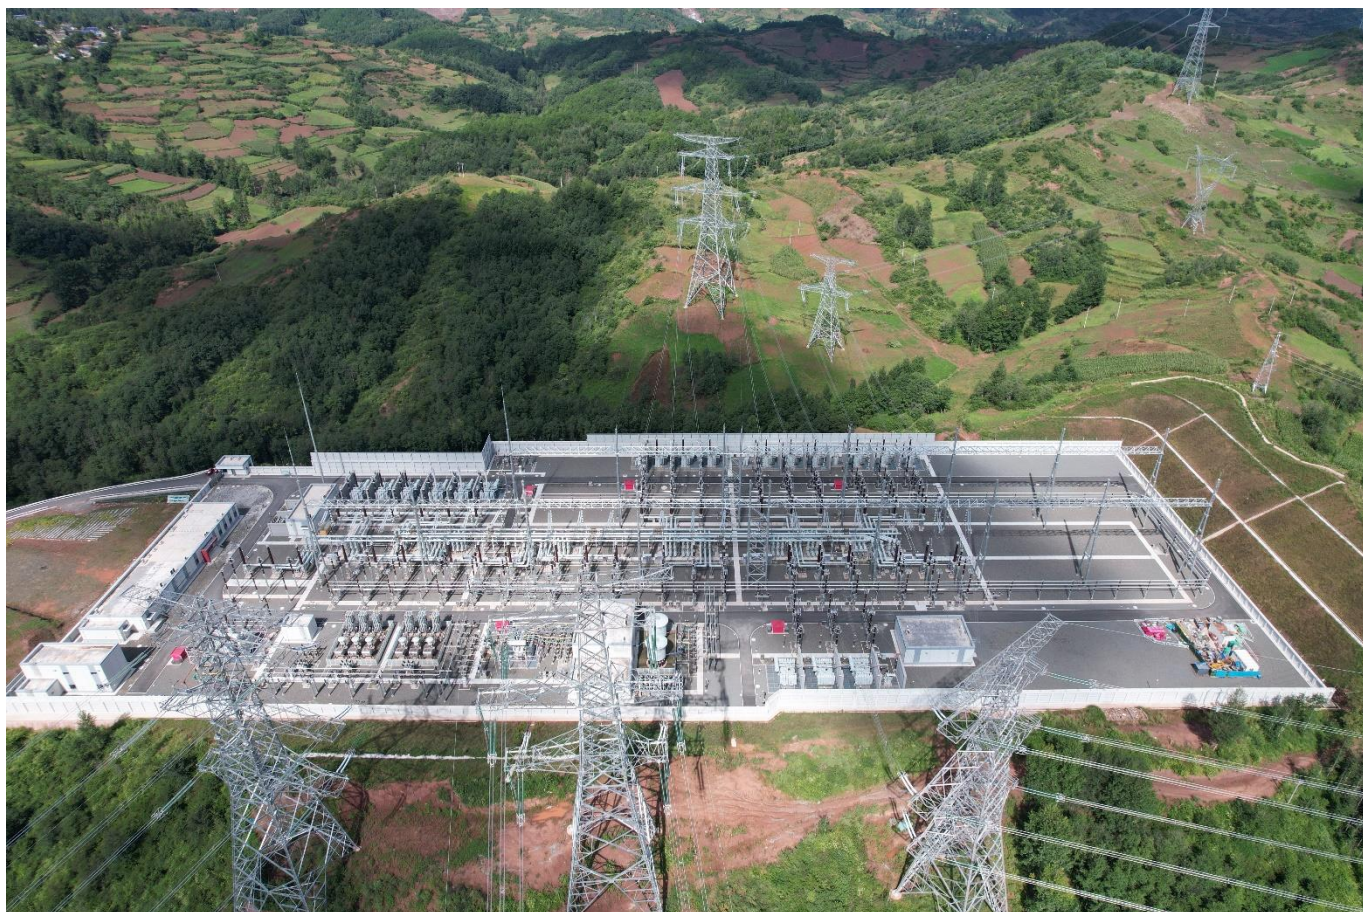
新建开关站现状航拍图

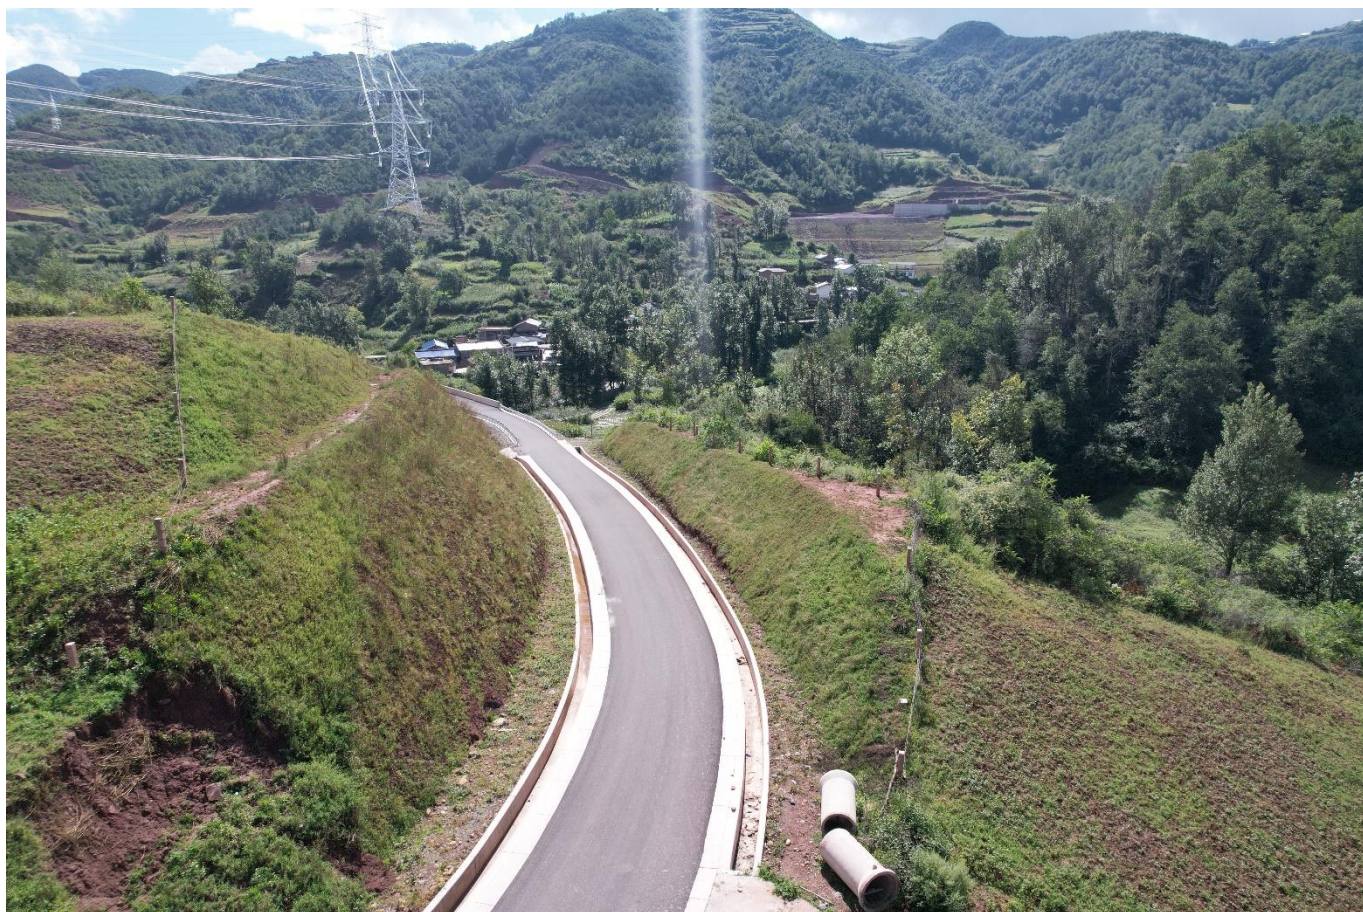
进站道路现状航拍图

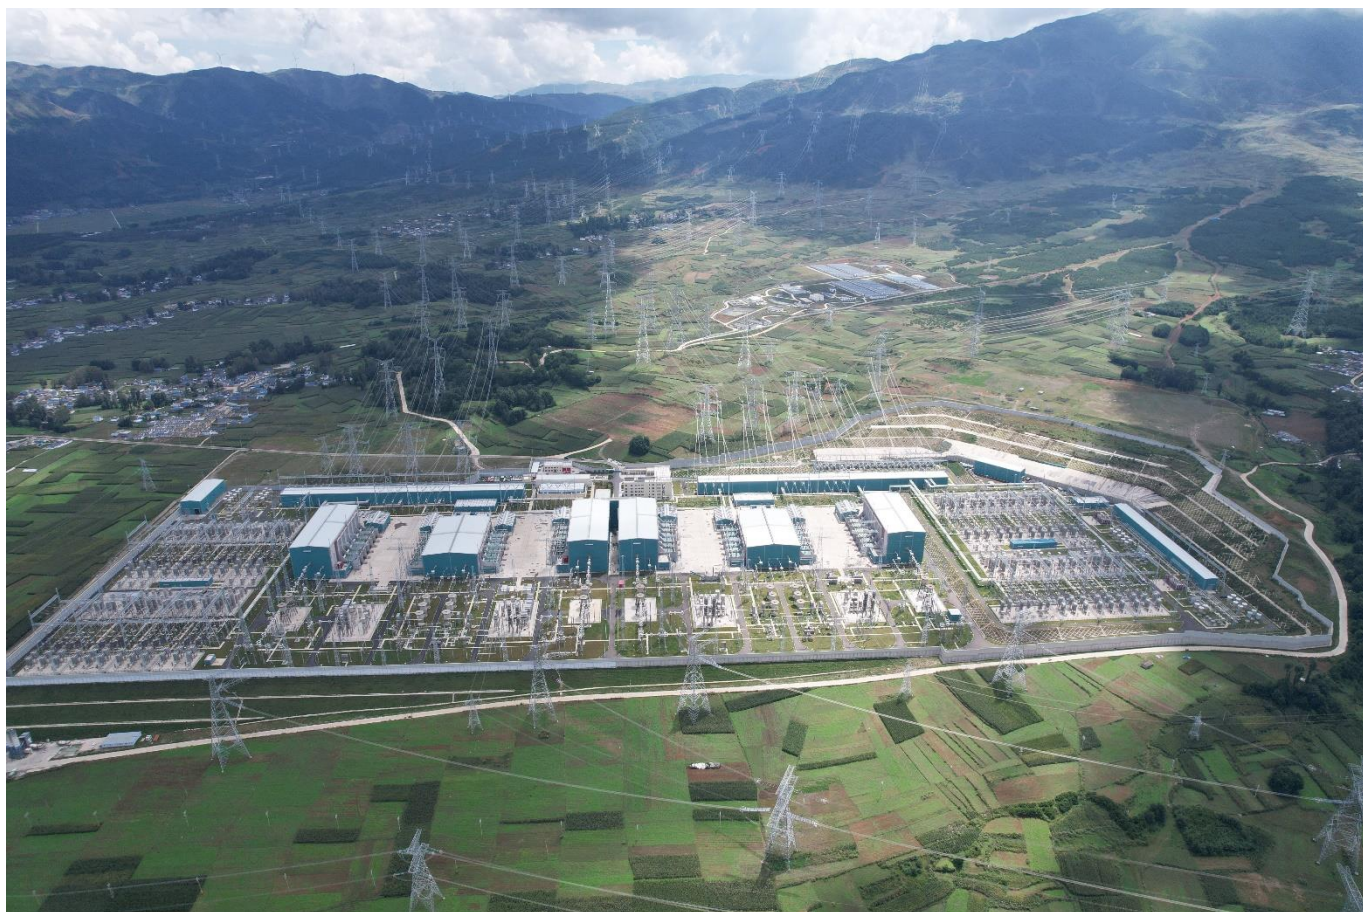
布拖换流站现状航拍图

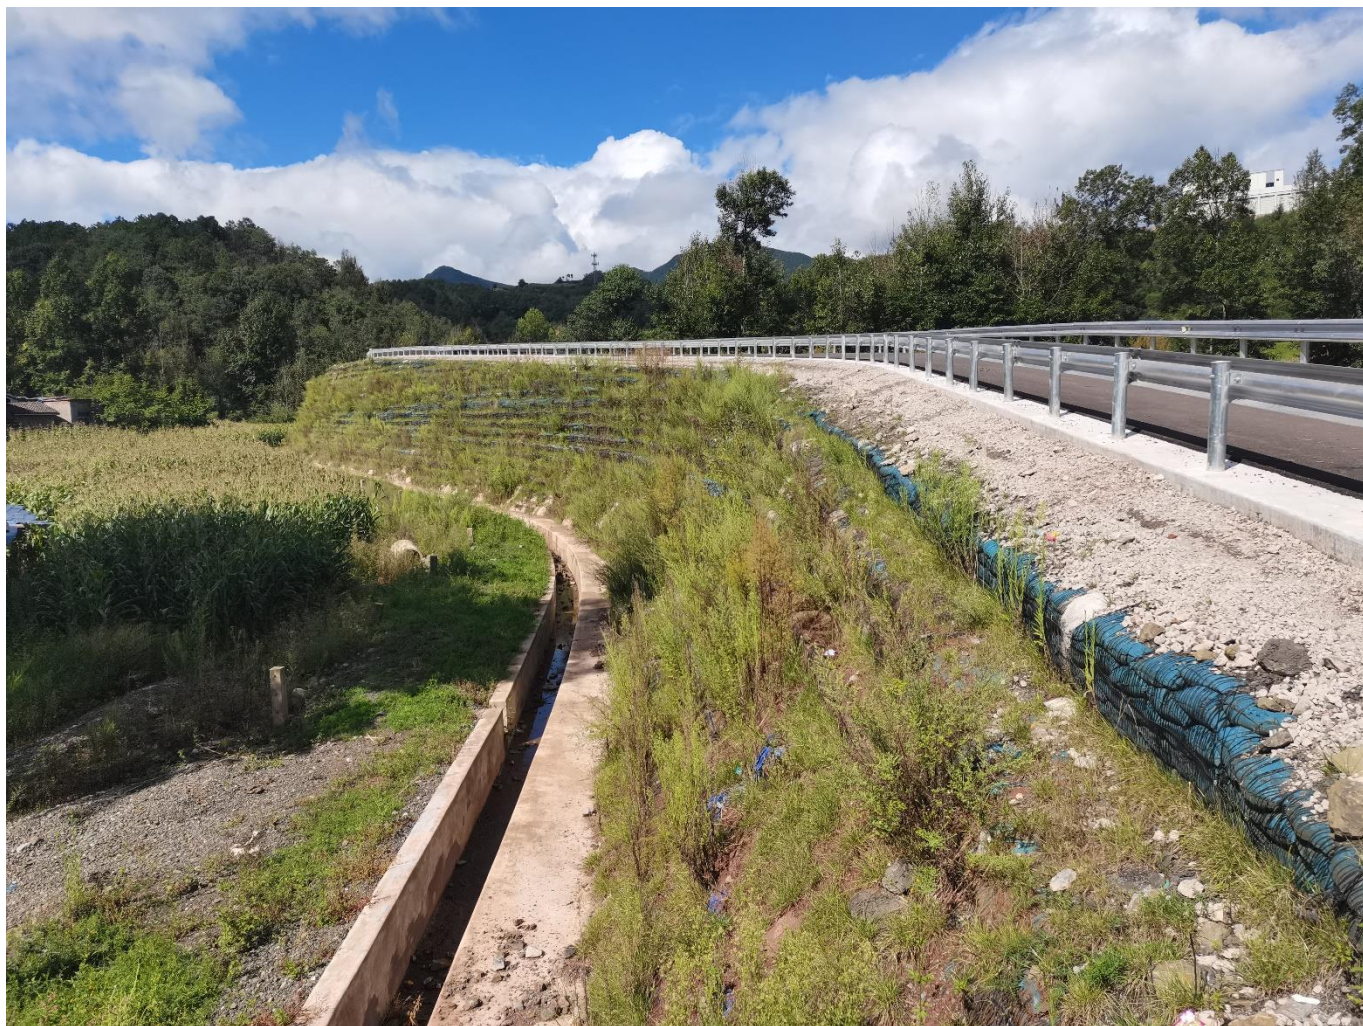
开关站进站道路边坡实施的植物措施、植生袋挡护及截排水措施

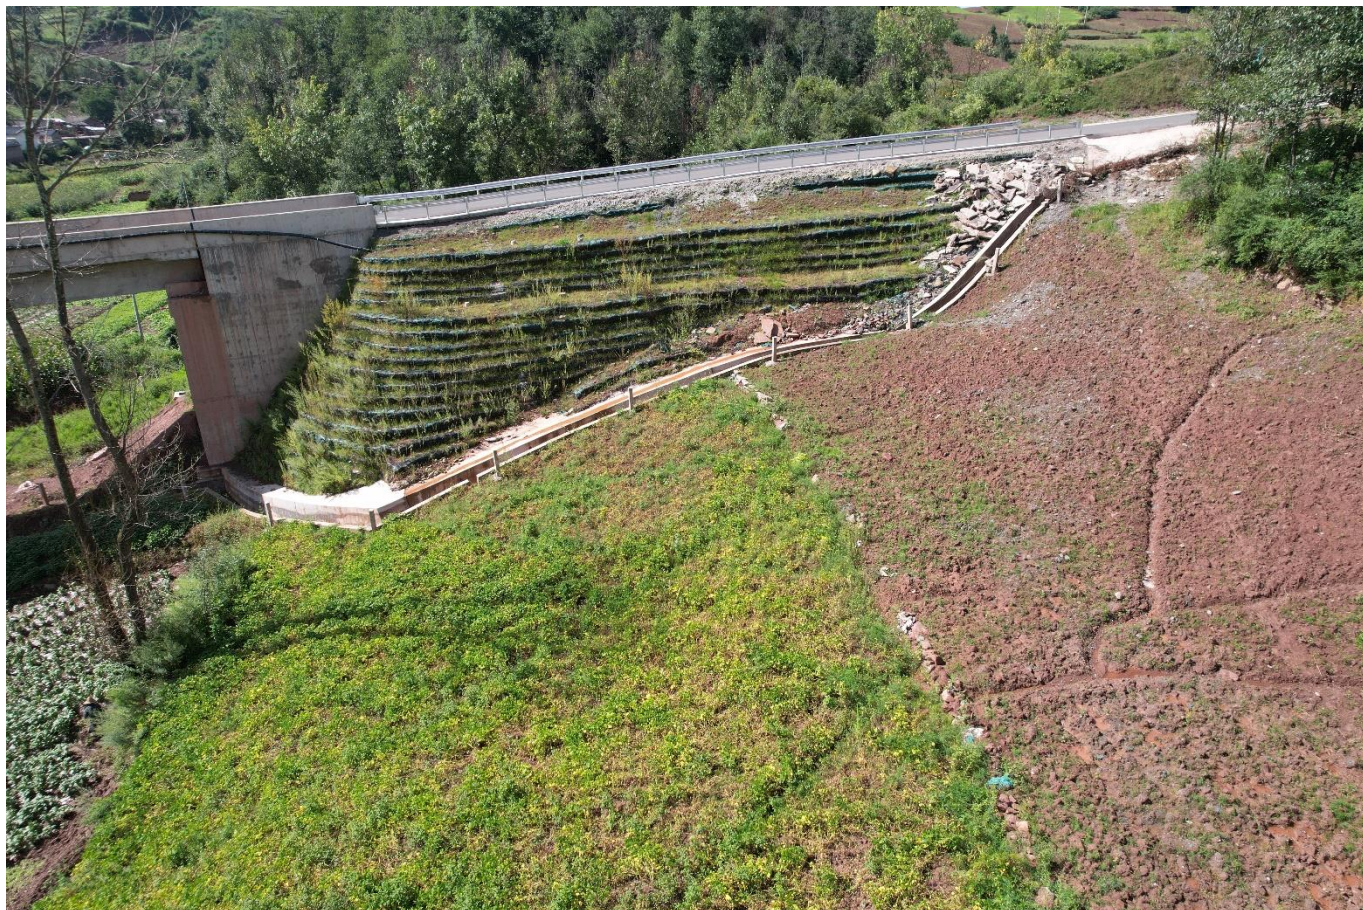
施工营地迹地恢复（绿化及复耕）

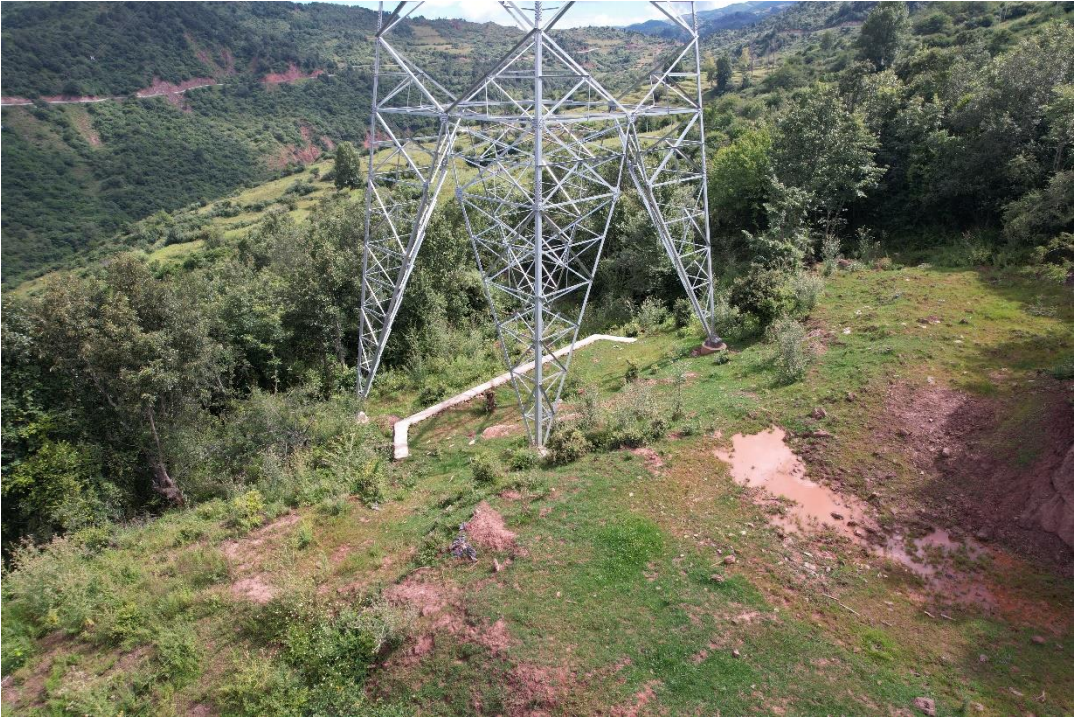
| 施工<br>塔号 | 施工<br>进度<br>及现<br>状 | 整改意见 | 现场照片 |
|---|---|---|---|
| 1043 | 已完<br>成 | 1、植被覆盖度较低，塔基上方裸露，在雨水作用下形成了泥浆，存在水土流失隐患 | |

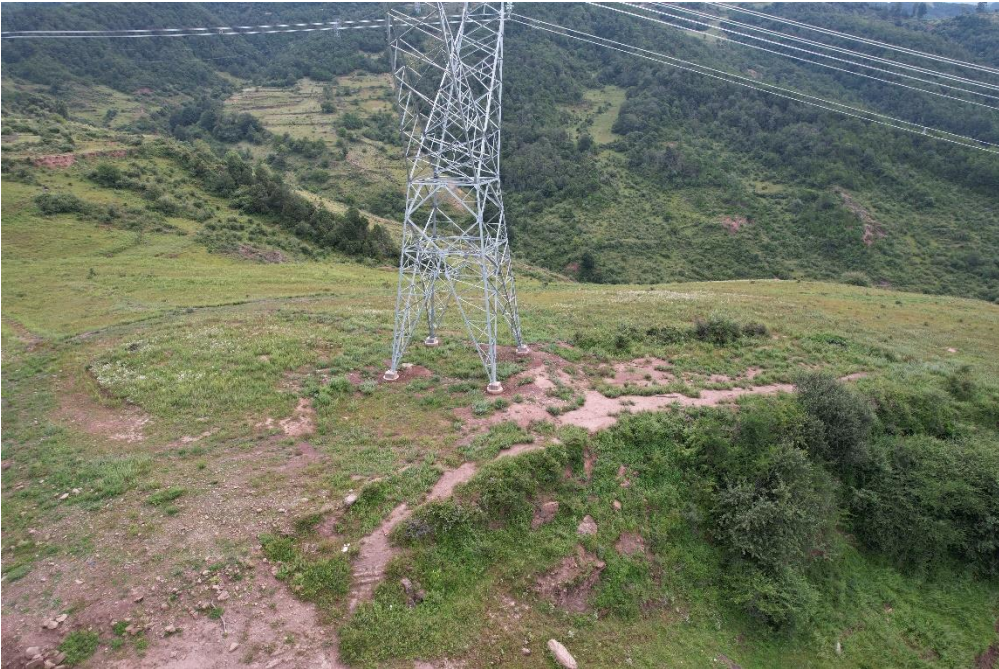
| 1047 | 已完成 | 施工区域内仍有硬化物，建议拆除后立即绿化 | |

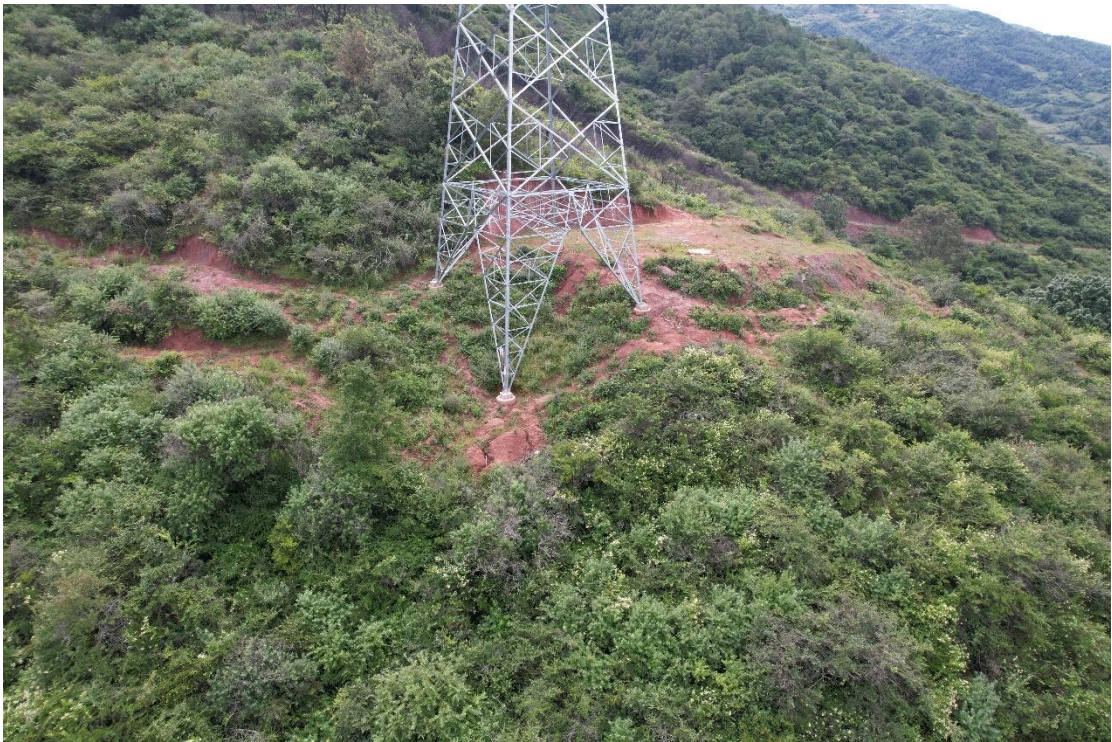
| 1049 | 已完成 | 塔基周边扰动区域覆盖度不高，建议补植 | |

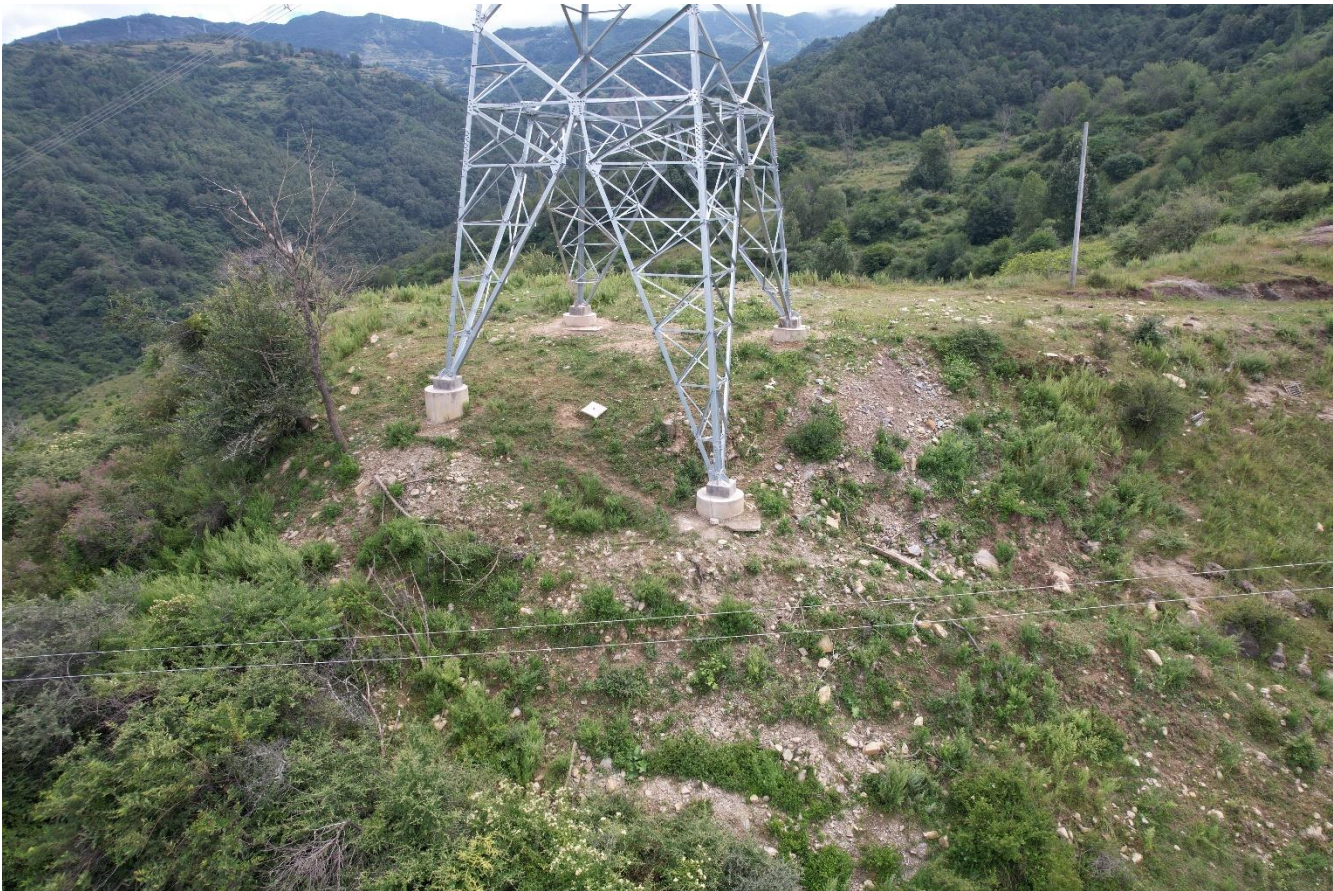
| 1052 | 已完成 | 植被覆盖度不高，仍有部分区域裸露，建议立即补植 | |

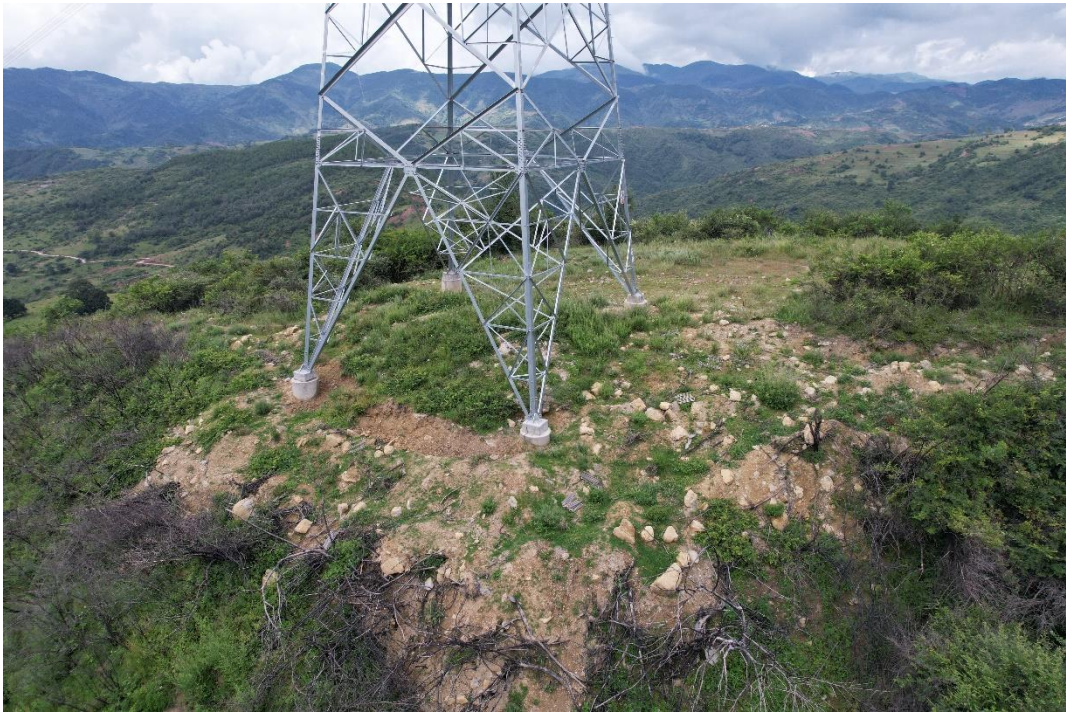
| 1048 | 已完成 | 塔基周边扰动区域<br>裸露较多，建议立即进行补植 | |

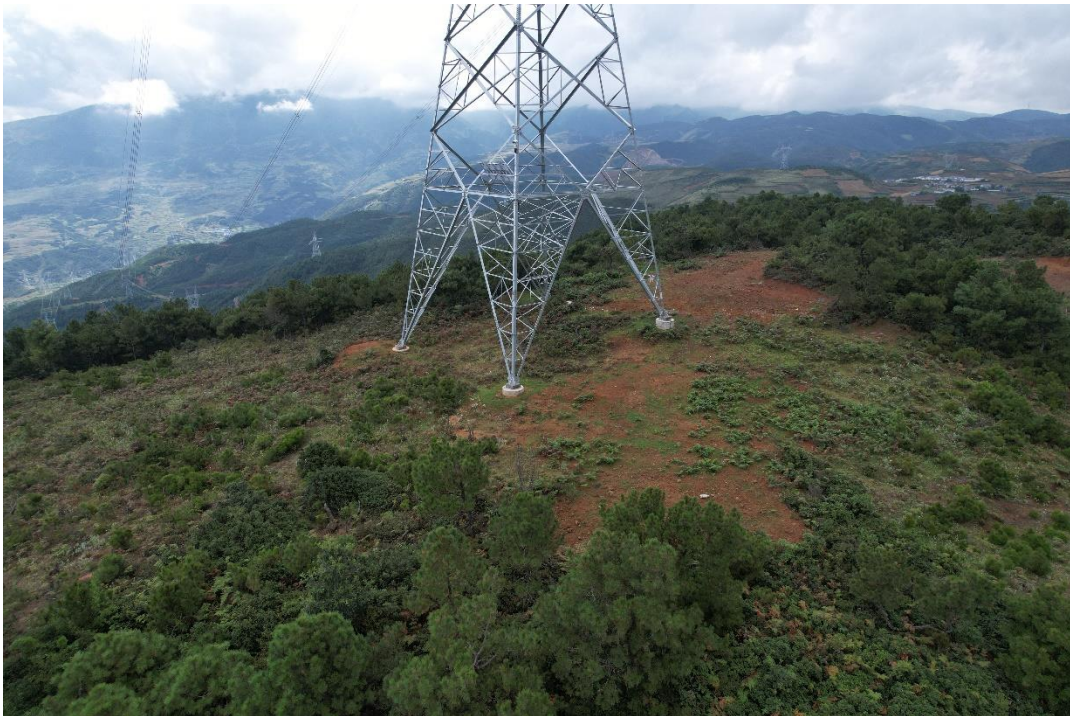
| 1090 | 已完成 | 塔基及其周边扰动区域已进行恢复，但覆盖度不高，迹地恢复效果较差，建议立即补植 | |

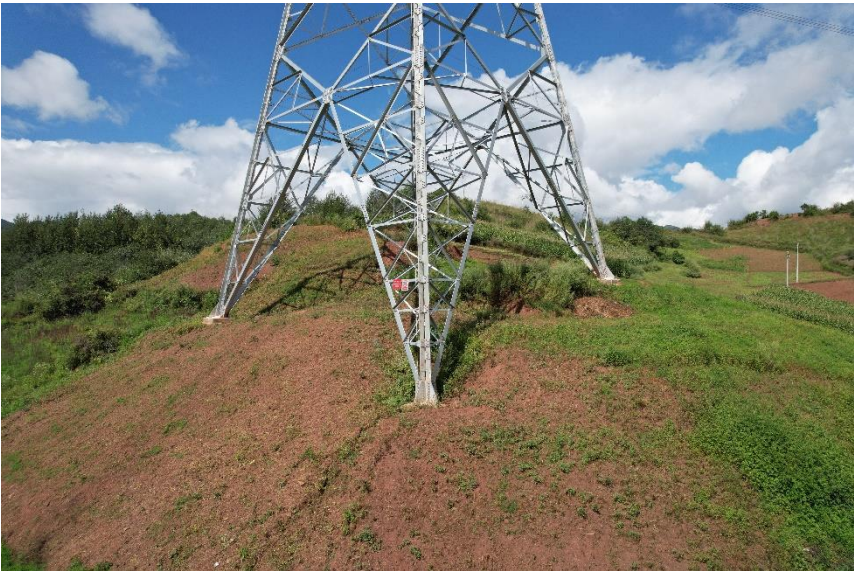
| 2010 | 已完成 | 塔基及其周边扰动区域已进行恢复，但效果较差，裸露面有明显的侵蚀沟，建议立即补植。消除水土流失隐患 | |

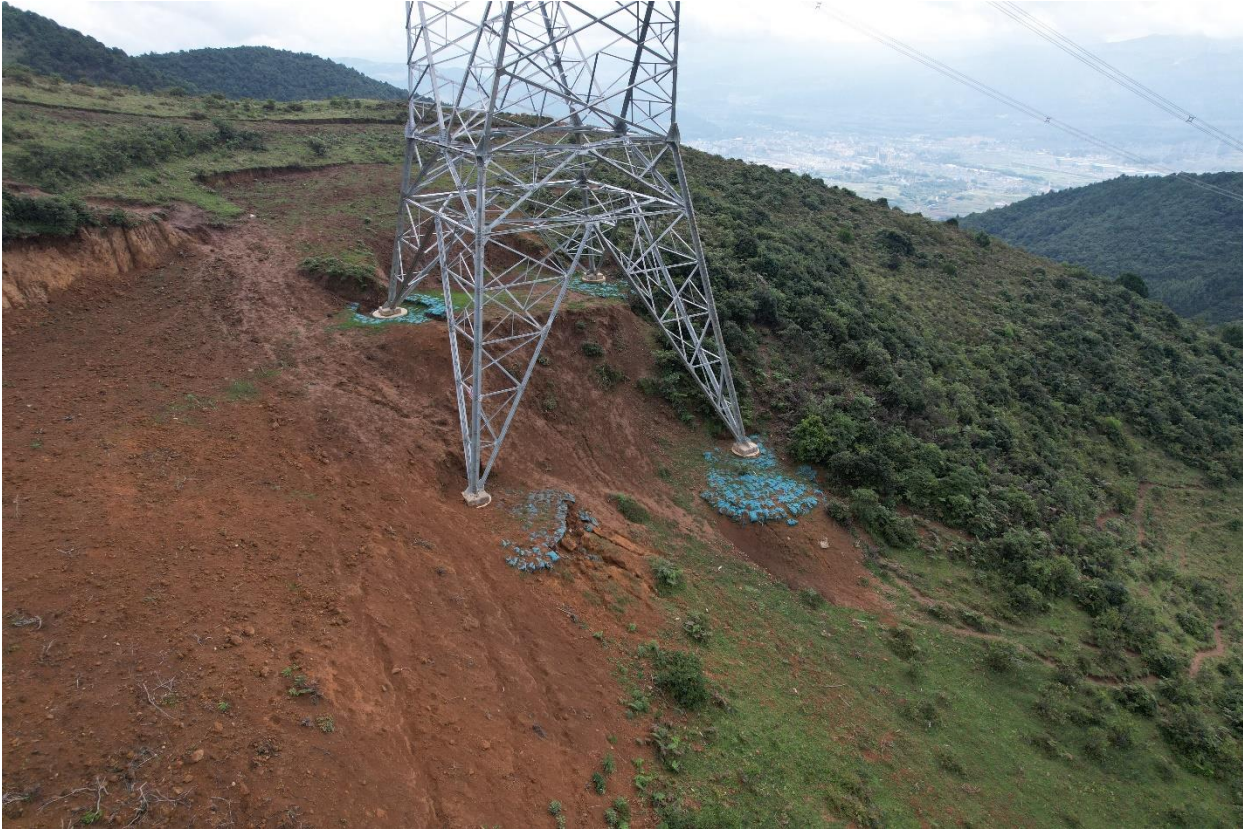
| 1088<br>及其<br>临时<br>道路 | 已完<br>成 | 塔基及临时道路已<br>覆土绿化，但效果<br>较差。建议立即进<br>行补植，确保绿化<br>效果 | |

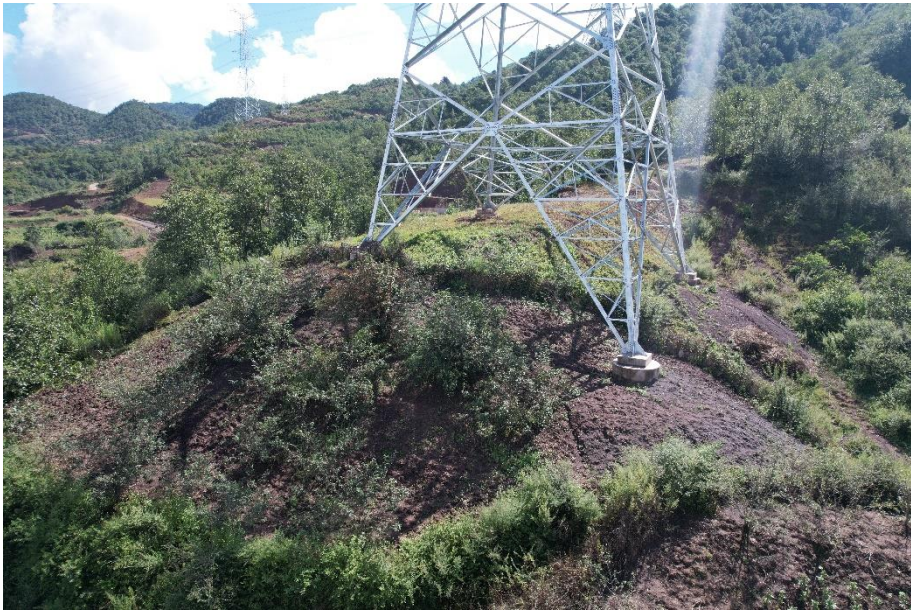
| 6008 | 已完成 | 部分区域未绿化，<br>建议立即对裸露区域进行绿化 | |
