哈密—重庆±800 千伏特高压直流输电工程  
(四川段)

# 水土保持监测季报

(第 4 期)

监测时段：2024 年 7 月 1 日 ~ 9 月 30 日

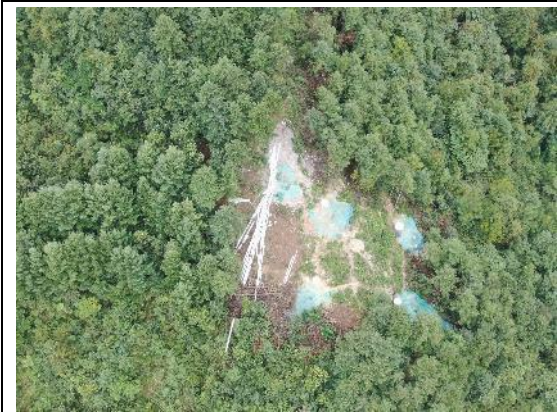
| N5406 塔基临时苫盖（2024.8.13） | N5410 塔基临时苫盖（2024.8.13） |

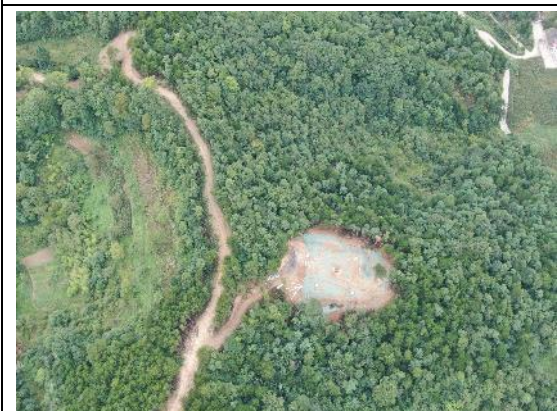
| N5413 塔基临时苫盖（2024.8.13） | N5415 塔基临时苫盖（2024.8.13） |

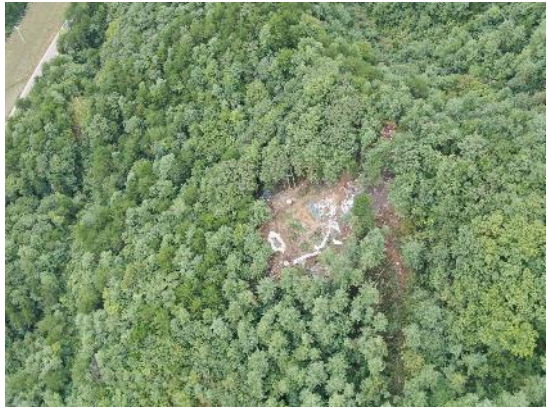
| N5416 塔基临时拦挡 (2024.8.14) | | N5418 塔基临时拦挡 (2024.8.14) | |

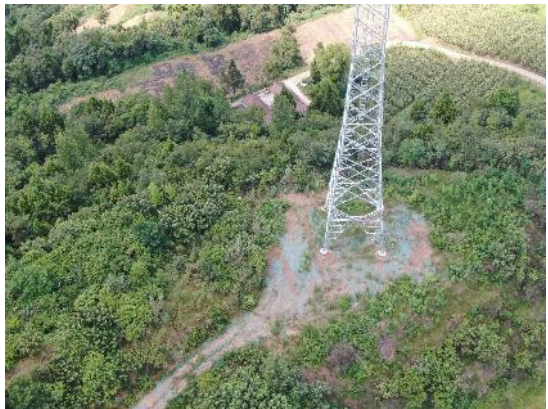
| N5777 塔基临时苫盖 (2024.8.14) | | N5790 塔基临时苫盖 (2024.8.14) | |

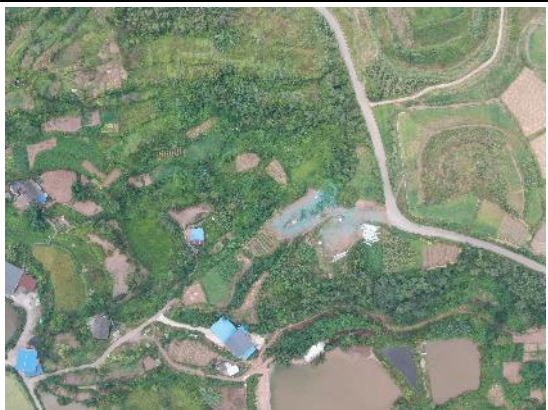
| N6161 塔基临时苫盖 (2024.8.14) | | N6169 塔基区 (2024.8.14) | |

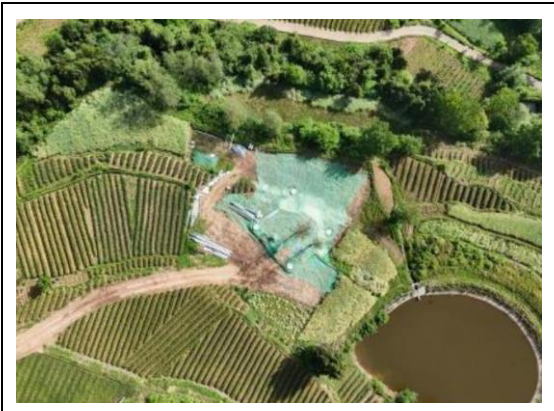
上季度建议对部分塔基区及施工道路区提出了地表裸露，施工场地无铺垫苫盖措施，以及遗留建筑垃圾未清理等问题，如 N5719、N5876、N5887、N6148 塔基。本季度针对上季度相关问题进行了整改完善。

| N5719 施工道路区临时措施（2024.6） | N5876 塔基区临时措施（2024.6） |

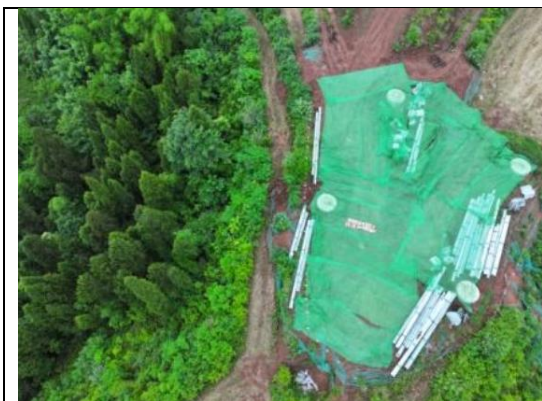
N5887 施工道路区临时措施 (2024.6)

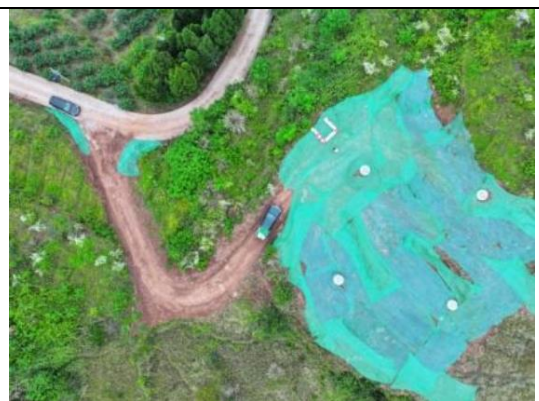
N6148 塔基区临时措施 (2024.6)

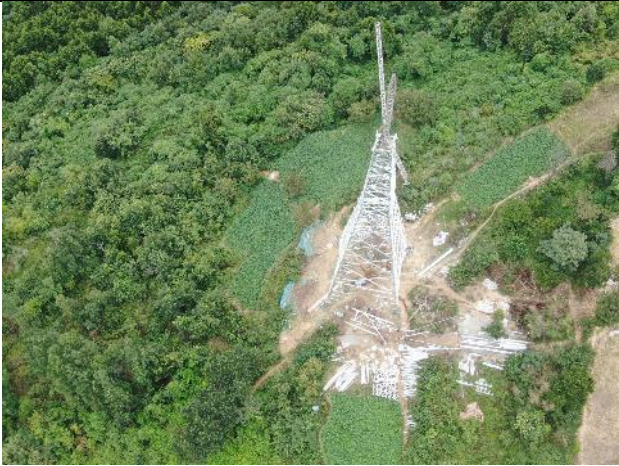
| 问题<br>序号 | 防治<br>分区 | 位置<br>或小<br>地名 | 地理位置 | 存在问题与建议 | 是否为上季<br>度留问题 | 现场照片 | | 备注 |
|---|---|---|---|---|---|---|---|---|
| 1 | 塔基<br>区 | 四川<br>段<br>N5401 | E106°08'2<br>7.1401",<br>N32°43'01<br>.5674" | 问题：场地内塔材底部无铺垫措施，表土保护不到位；<br>建议：及时补充彩条布、棕垫、钢板等铺垫措施。 | 否 | | | |

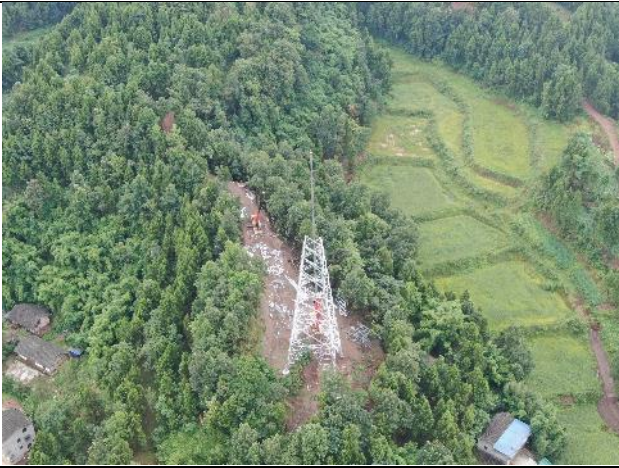
| 问题<br>序号 | 防治<br>分区 | 位置<br>或小<br>地名 | 地理位置 | 存在问题与建议 | 是否为上季<br>度留问题 | 现场照片 | | 备注 |
|---|---|---|---|---|---|---|---|---|
| 2 | 塔基<br>区 | 四川<br>段<br>N6108 | E106°25'5<br>9.9507",<br>N30°47'02<br>.9144" | 问题：场地内塔材底部无铺垫措施，表土保护不到位<br>建议：及时补充彩条布、棕垫、钢板等铺垫措施 | 否 | | | |

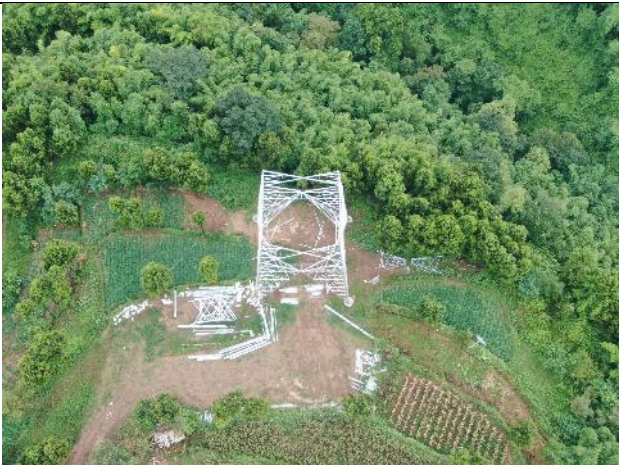
| 3 | 塔基区 | 四川段<br>N6125 | E106°25'04.5825",<br>N30°43'19.6001" | 问题：场地内塔材底部无铺垫措施，表土保护不到位<br>建议：及时补充彩条布、棕垫、钢板等铺垫措施 | 否 | | | | |

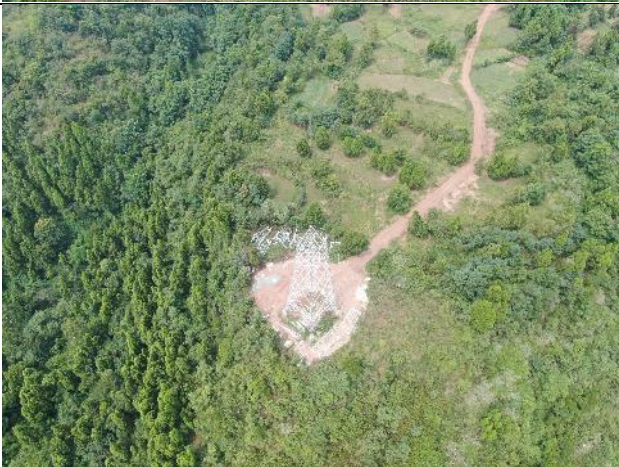
| 4 | 塔基区 | 四川段<br>N6151 | E106°24'27.0828",<br>N30°35'30.4117" | 问题：场地内塔材底部无铺垫措施，表土保护不到位<br>建议：及时补充彩条布、棕垫、钢板等铺垫措施 | 否 | | | | |

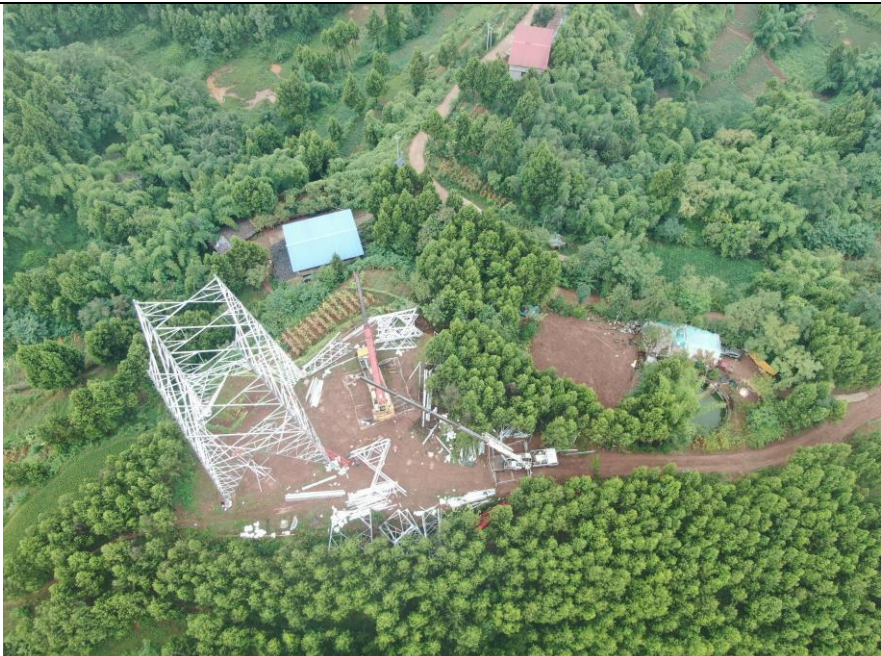
| 5 | 塔基区 | 四川<br>段<br>N6127 | E106°25'0<br>2.8522",<br>N30°43'04<br>.7425" | 问题：场地内塔材底部无铺垫措施，表土保护不到位<br>建议：及时补充彩条布、棕垫、钢板等铺垫措施 | 否 | | |
