哈密—重庆±800 千伏特高压直流输电工程
(四川段)

水土保持监测季报

(第 6 期)

监测时段：2025 年 1 月 1 日 ~ 3 月 31 日

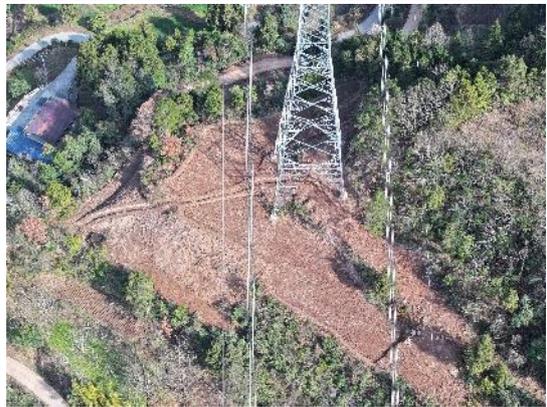
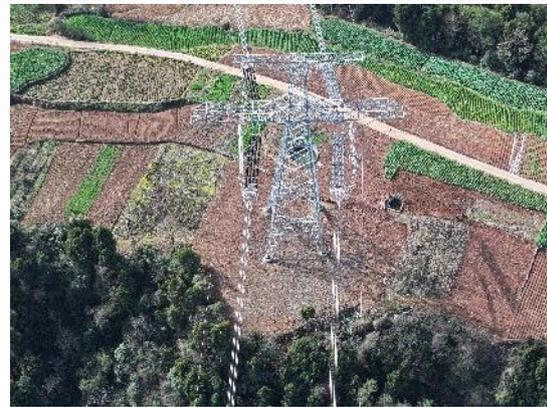
N5577 塔基土地整治 (2025.3.19)	N5584 塔基土地整治 (2025.3.19)

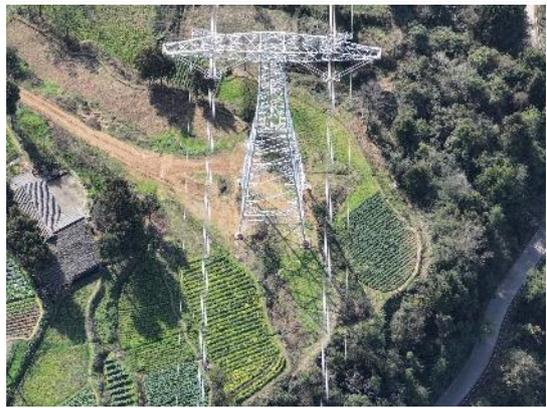
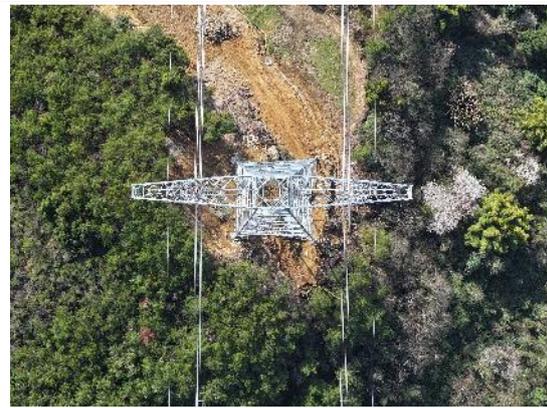
N5586 塔基土地整治 (2025.3.19)	N5588 塔基土地整治 (2025.3.19)

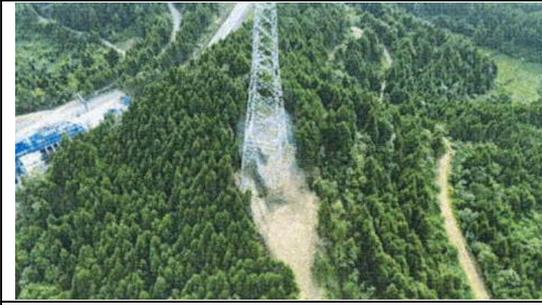
N5896 施工道路区 (2025.1)

上季度建议对部分塔基区提出了遗留建筑垃圾未清理等问题，如 N5782、N5866、N5896、N6225 塔基。本季度针对上季度相关问题进行了整改完善。

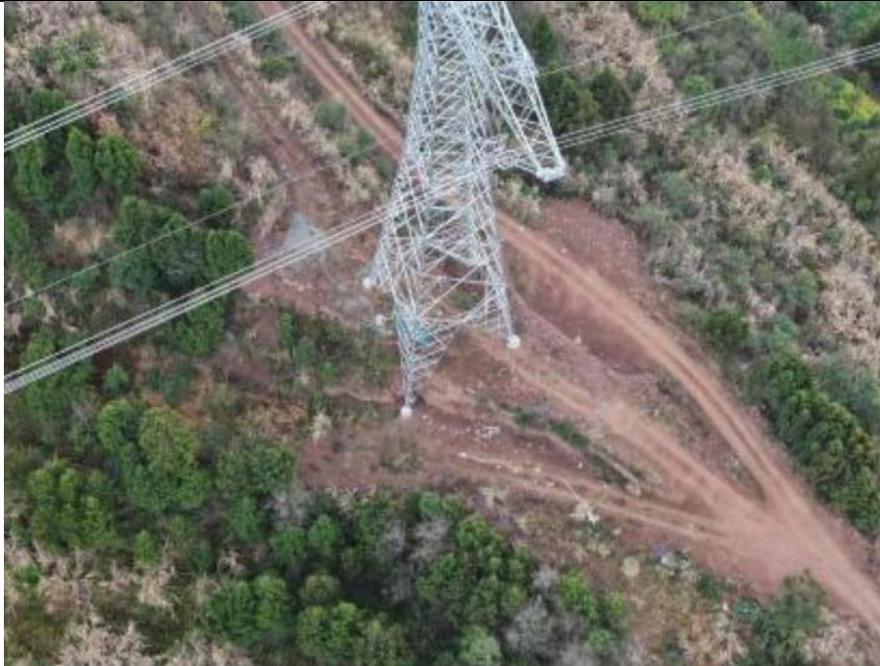
问题序号	防治分区	位置或小地名	地理位置	存在问题与建议	是否为上季度留问题	现场照片	备注
1	塔基区	四川段 N5760	E106°22'52.1625", N31°32'56.0061"	问题：塔基存在施工废料和垃圾； 建议：及时进行清理、土地整治。	否

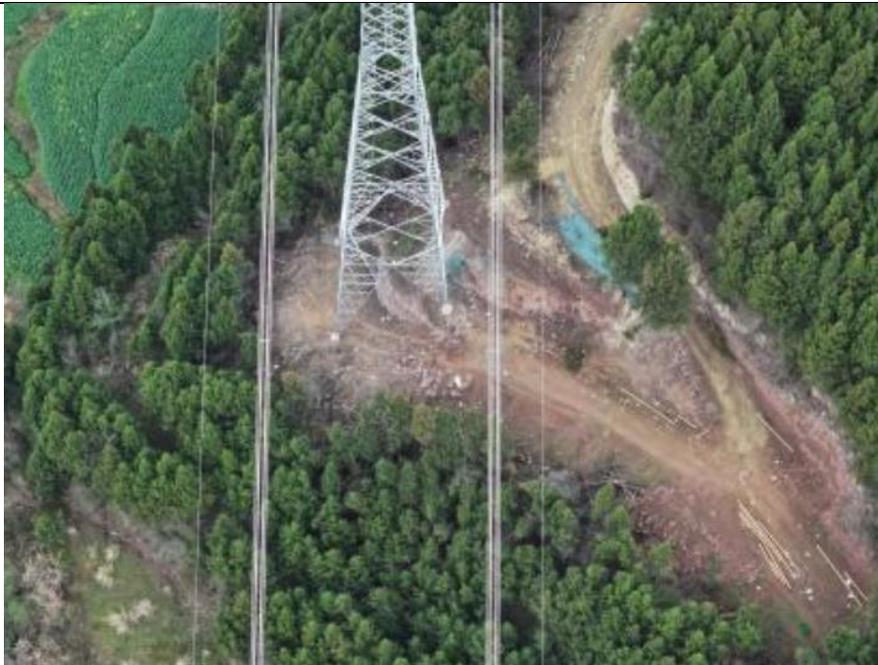
2	塔基区	四川段 N5762	E106°22'51.7009", N31°32'24.3582"	问题: 塔基存在施工废料和垃圾; 建议: 及时进行清理、土地整治。	否

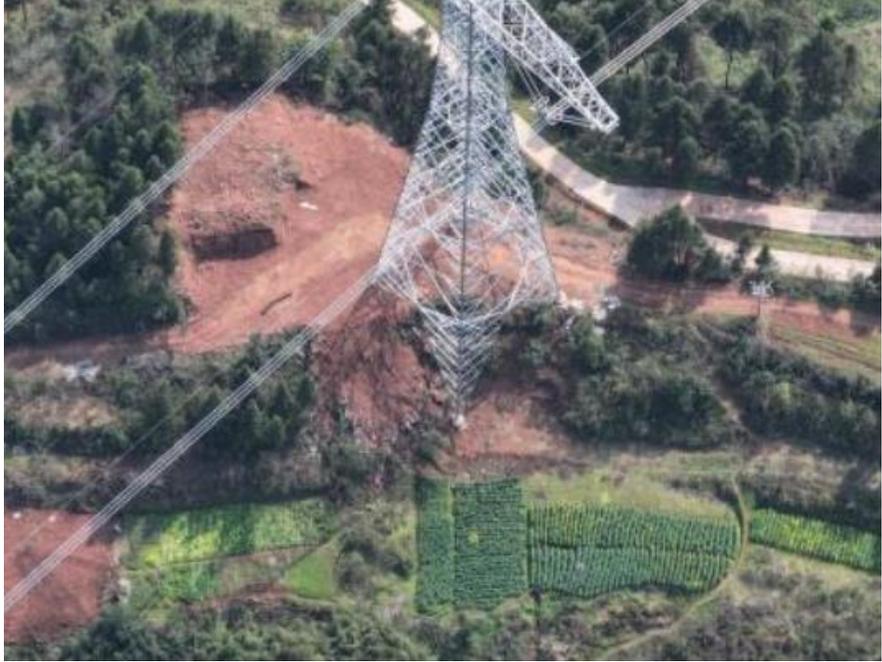
3	塔基区	四川段 N5898	E106°27'51.4013", N30°57'32.5868"	问题：塔基存在施工废料和垃圾； 建议：及时进行清理、土地整治。	否

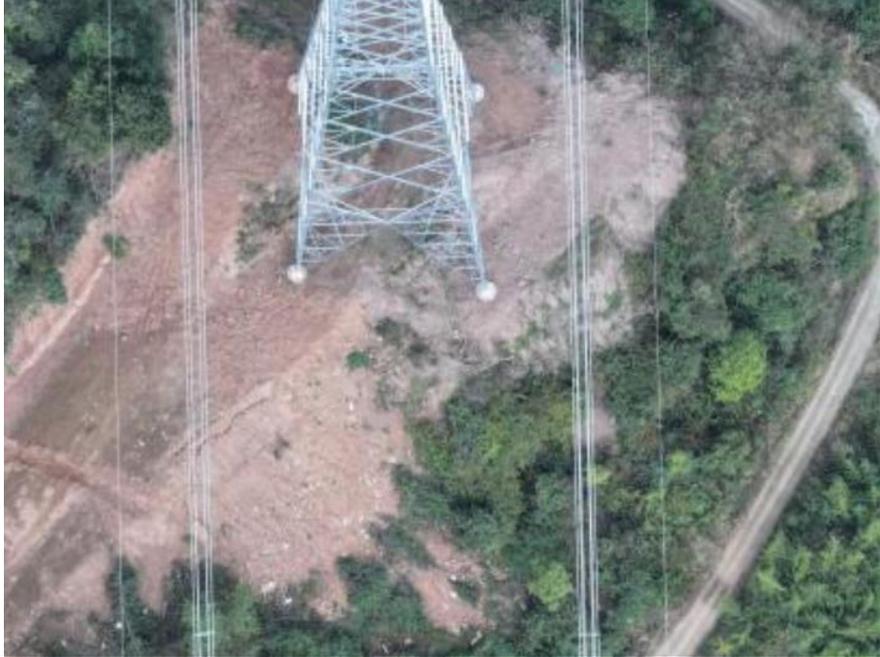
4	塔基区	四川段 N5900	E106°27'34.1461", N30°56'51.2777"	问题：塔基存在施工废料和垃圾； 建议：及时进行清理、土地整治。	否
