电力生产辅助配套用房二期  
水土保持设施验收报告

编制单位：四川电力设计咨询有限责任公司

二〇二五年六月

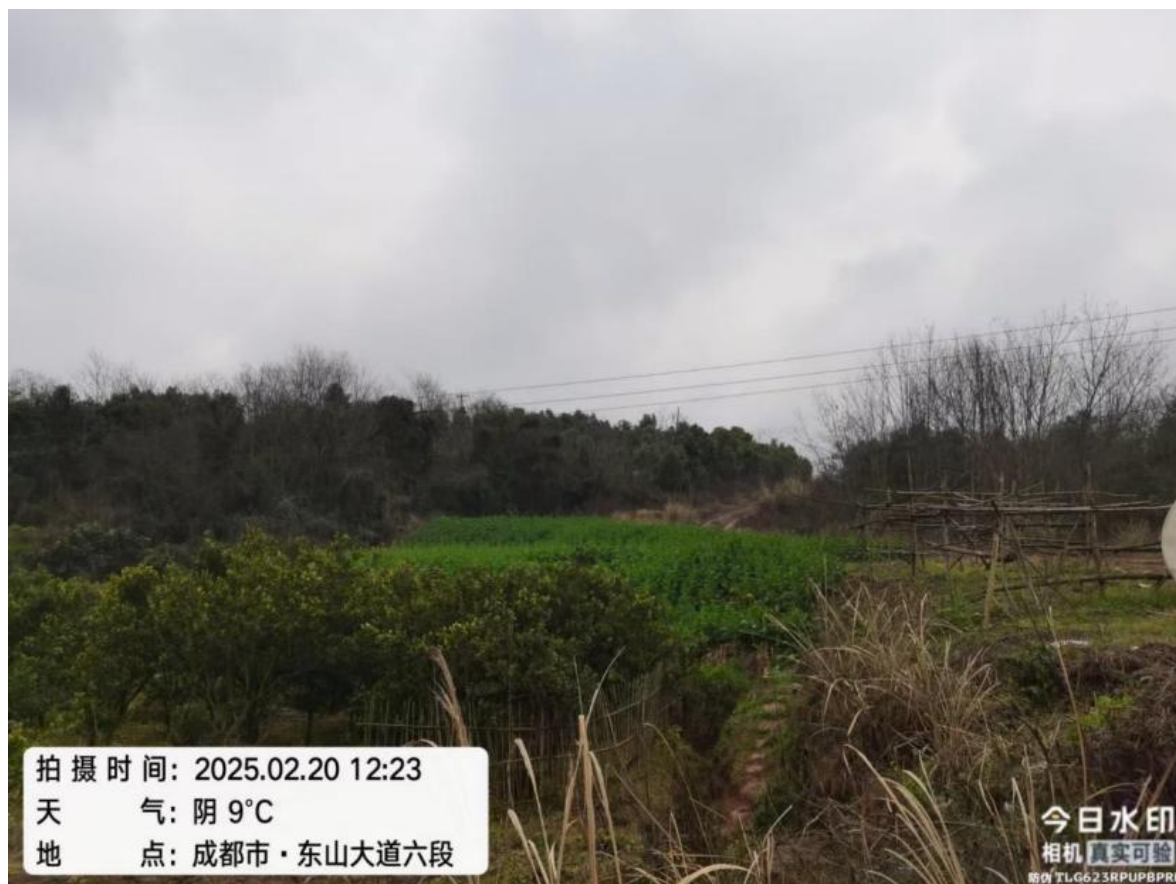
图1.1.6-1 “蟠桃果产业园”项目现状

经调查，“成都天府新区大林街道长丰村“蟠桃果产业园”项目总占地面积约180亩，2019年9月，四川天府新区成都直管区弃土综合管理工作领导小组办公室针对该项目回填土石方需求出具了“建筑垃圾临时消纳备案情况说明”，2022年4月~9月期间需回填土方约30万 $\text{m}^3$ ，与本工程土石方开挖时间基本吻合，“蟠桃果产业园”项目现已经建成，本项目18.39万 $\text{m}^3$ 项目余方全部用于场地回填。根据调查，施工堆存期间已将土石方全部回填于项目区内，施工期间采取了临时拦挡、临时遮盖、临时排水等措施。“蟠桃果产业园”项目排水措施运行良好，未发现有损坏、堵塞、淤积的现象。现状无水土保持遗留问题，符合水土保持要求。

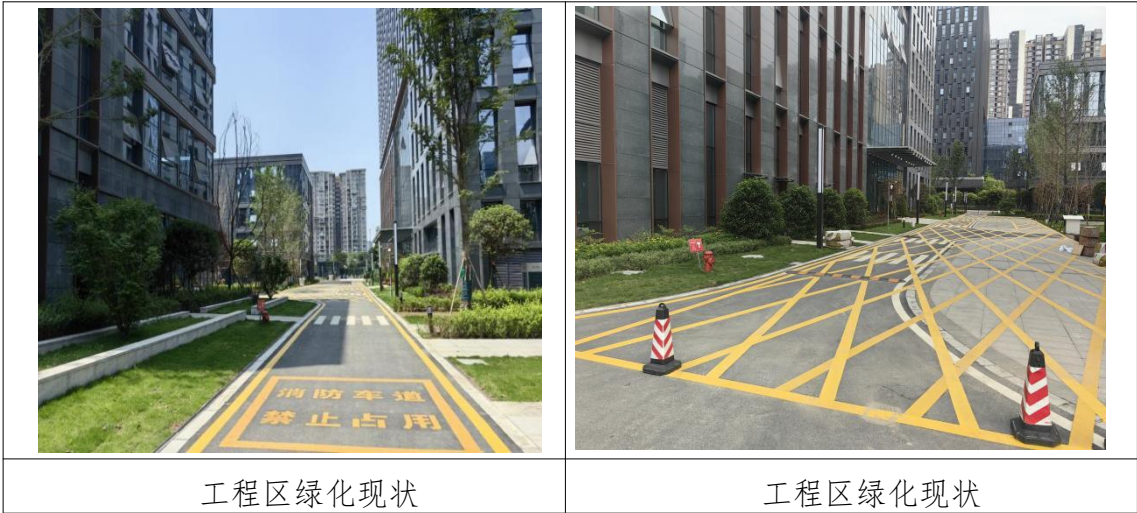
工程区绿化现状

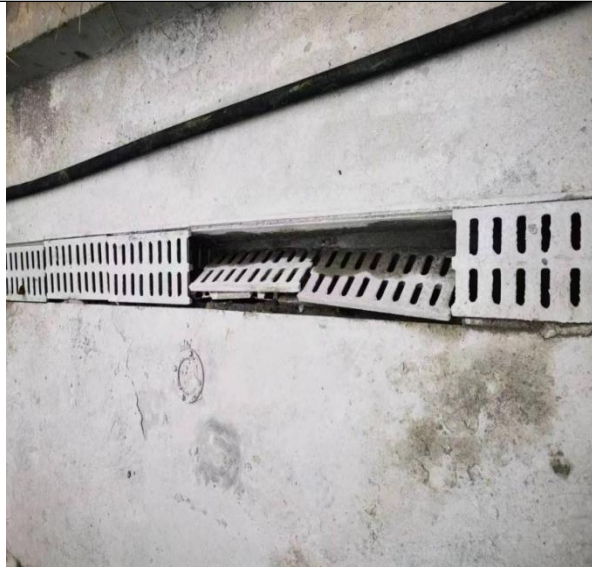
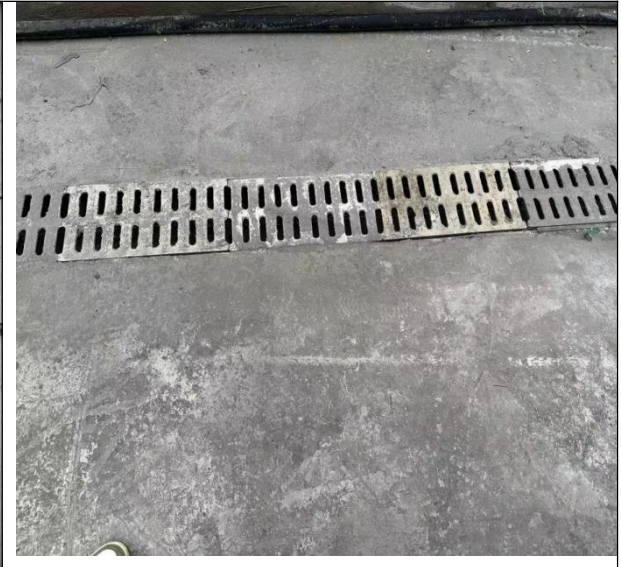
2023年5月，成都高新技术产业开发区生态环境和城市管理局对本工程进行了现场监督检查，针对现场水土保持措施实施情况提出了几条整改意见，出具了水土保持现场监督登记表，收到登记表后，建设单位积极响应，督促施工单位对存在的问题进行了整改，形成了整改回复报表反馈给了成都高新技术产业开发区生态环境和城市管理局。

| 整改前排水沟盖板损坏 | 更换新的排水沟盖板 |

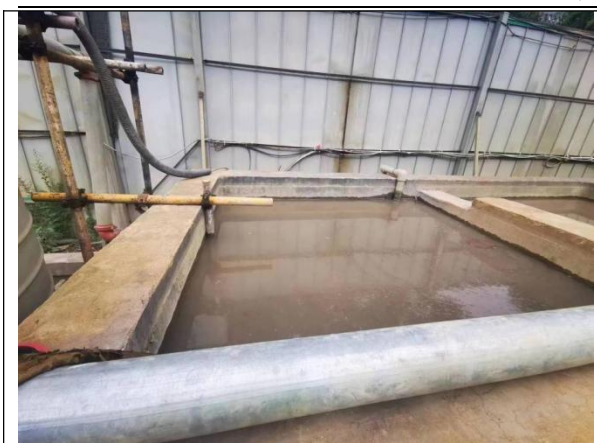
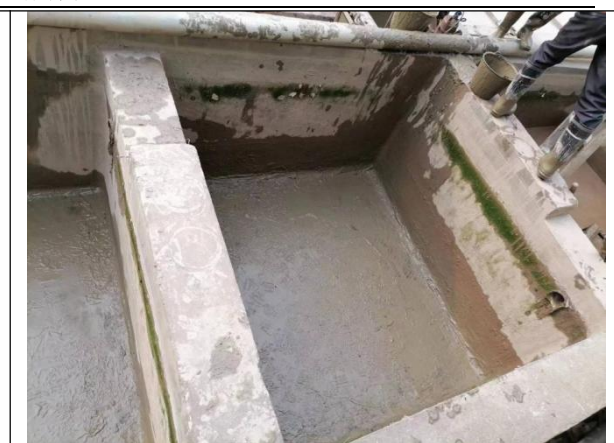
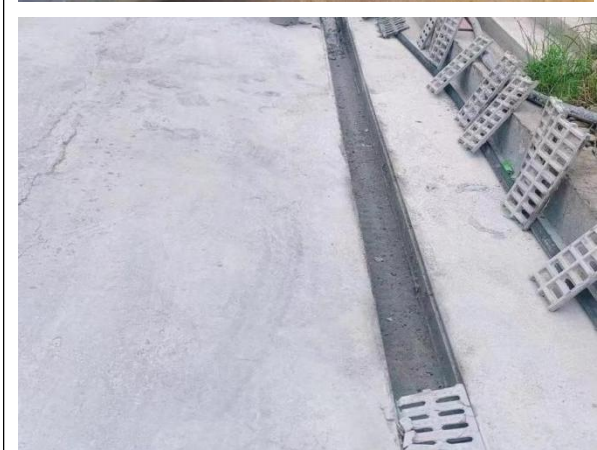
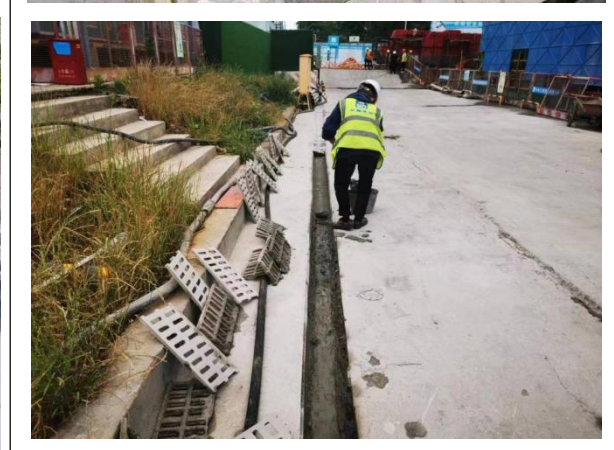
| 排水沟及沉砂池淤堵 | 排水沟及沉砂池清理 |
