金上—湖北±800 千伏特高压直流输电工程  
(四川段)

# 水土保持监测季报

(第 8 期)

监测时段：2025 年 4 月 1 日 ~ 6 月 30 日

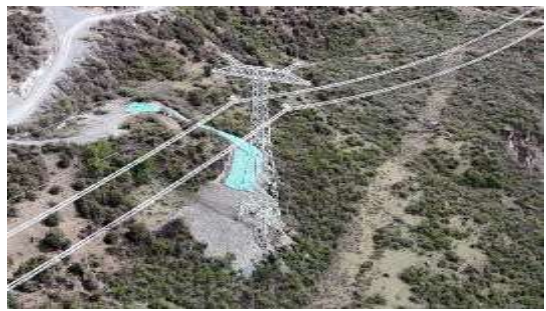
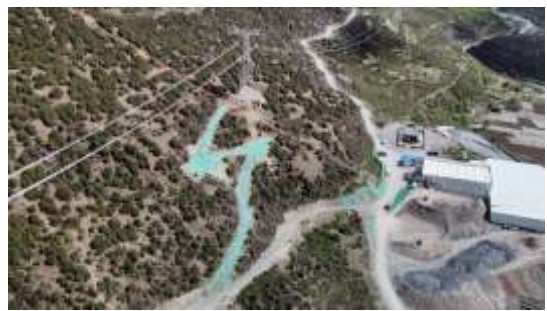
| 4N096 塔基、施工道路植被恢复 (2025.5) | 4N097 塔基、施工道路植被恢复 (2025.5) |

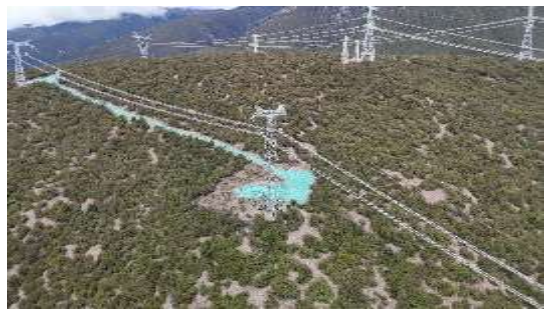
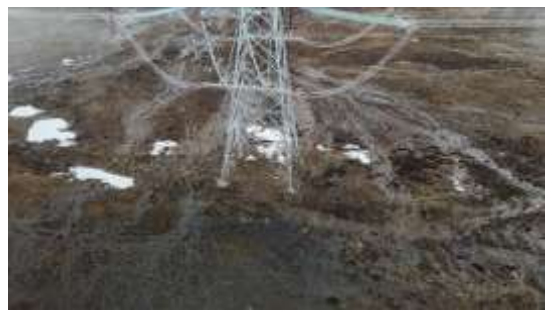
| 4N099 塔基、施工道路植被恢复 (2025.5) | N0256 塔基植被恢复 (2025.5) |

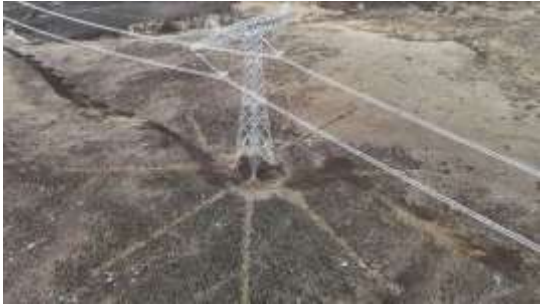
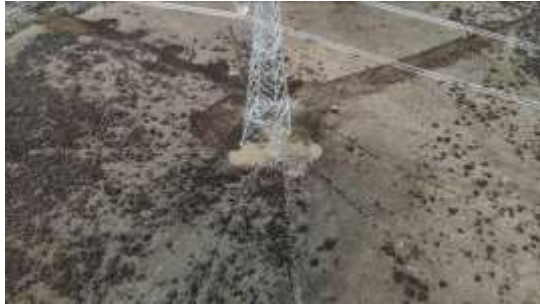
| N0261 塔基植被恢复 (2025.5) | N0262 塔基植被恢复 (2025.5) |

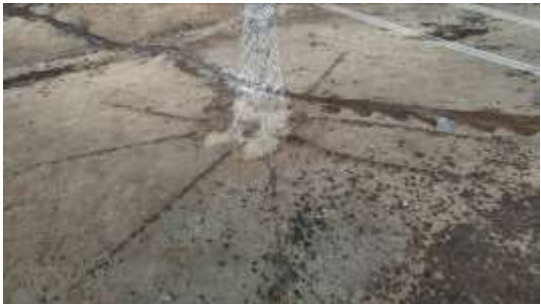
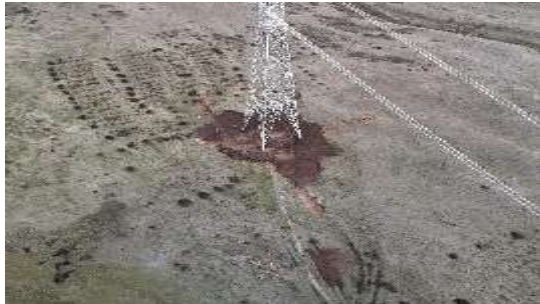
| N0263 塔基植被恢复 (2025.5) | N0281 塔基植被恢复 (2025.5) |

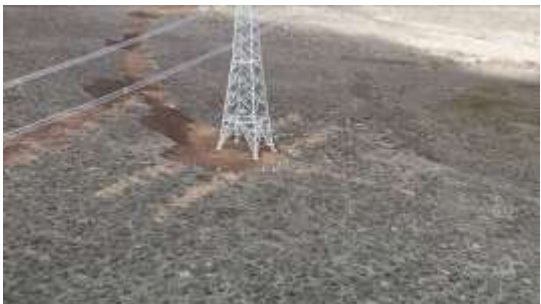
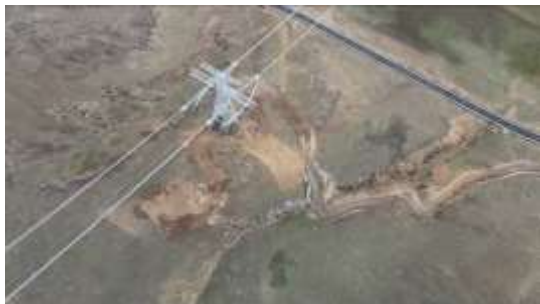
| N0276 塔基植被恢复 (2025.5) | N0414 塔基植被恢复 (2025.5) |

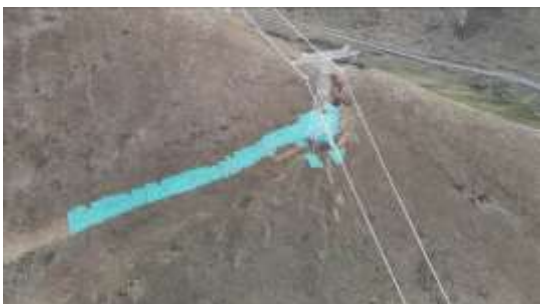
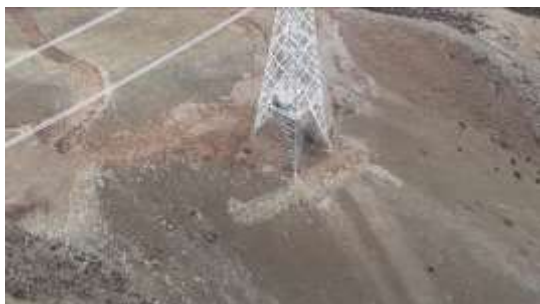
| N0801 塔基植被恢复 (2025.5) | N0803 植被恢复 (2025.5) |

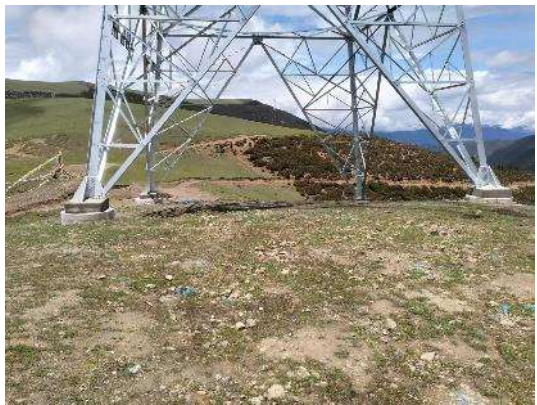
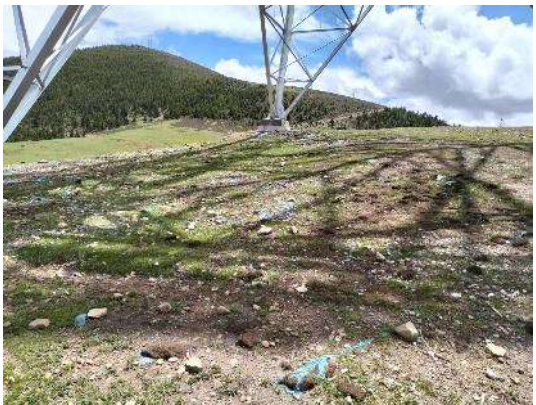
上季度对部分塔基区提出了问题：塔基存在余土未外运、建渣未清理干净的问题，包括 N0867、N0868 塔基。本季度针对上季度相关问题进行了整改完善。

| N0867 塔基区迹地恢复（2025.6.18） | N0868 塔基区迹地恢复（2025.6.18） |

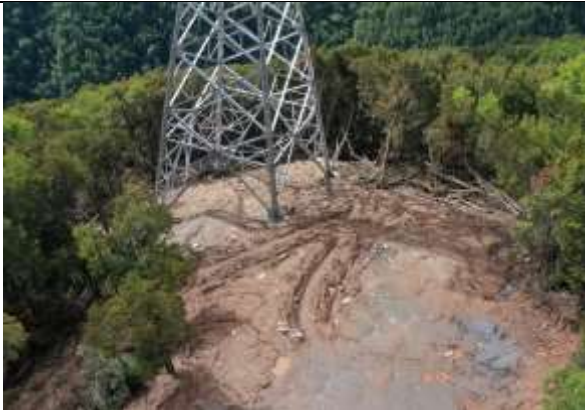
| 问题序号 | 防治分区 | 位置或小地名 | 地理位置 | 存在问题与建议 | 是否为上季度留问题 | 现场照片 | 备注 |
|---|---|---|---|---|---|---|---|
| 1 | 塔基区 | 川 1 标 4N306 | E99°02'04.08",<br>N30°45'00.33" | 问题：土地整治不到位，林草覆盖率不达标<br>建议：进行土地整治，植被补植，确保植被覆盖率达标 | 否 | | |

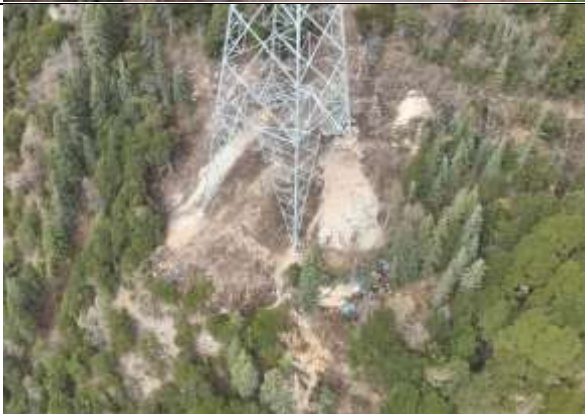
| 问题序号 | 防治分区 | 位置或小地名 | 地理位置 | 存在问题与建议 | 是否为上季度留问题 | 现场照片 | 备注 |
|---|---|---|---|---|---|---|---|
| 2 | 塔基区 | 川 2 标 4N226 | E99°16'01.23",<br>N30°25'54.68" | 问题：土地整治不到位，林草覆盖率不达标<br>建议：进行土地整治，植被补植，确保植被覆盖率达标 | 否 | | |

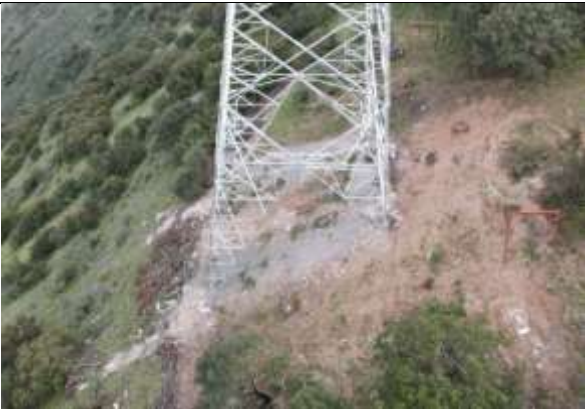
| 3 | 塔基区 | 川3标<br>4N045 | E99°08'27.98",<br>N30°04'55.29" | 问题：土地整治不到位，林草覆盖率不达标<br>建议：进行土地整治，植被补植，确保植被覆盖率达标 | 否 | | | |

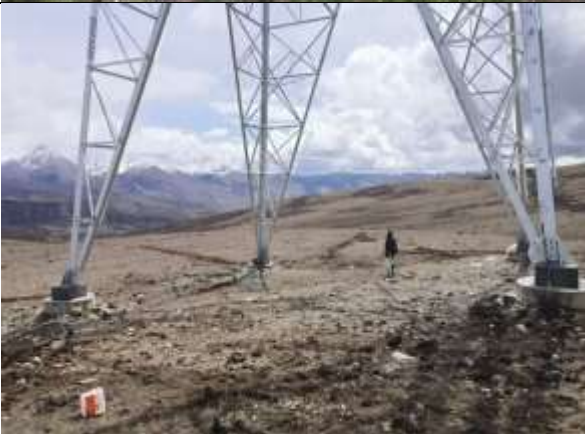
| 4 | 塔基区 | 川4标<br>N0263 | E99°35'46.51",<br>N30°16'17.72" | 问题：土地整治不到位，林草覆盖率不达标<br>建议：进行土地整治，植被补植，确保植被覆盖率达标 | 否 | | | |

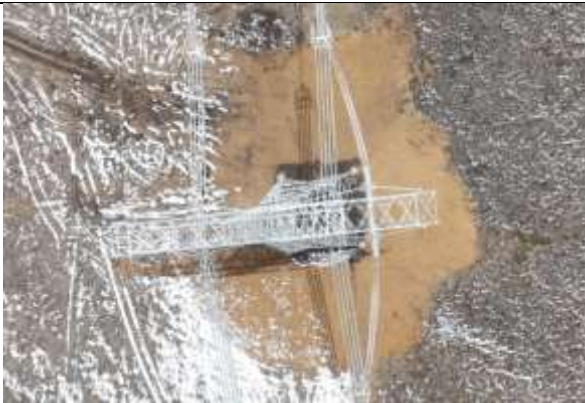
| 5 | 塔基区 | 川 6 标<br>N0326 | E99°53'22.45",<br>N30°08'14.51" | 问题：土地整治不到位，林草覆盖率不达标<br>建议：进行土地整治，植被补植，确保植被覆盖率达标 | 否 | | | |
