绵阳盐亭 220kV 变电站 35kV 配套工程

# 水土保持监测季报

2025 年第 4 季度

## 生产建设项目水土保持监测季度报告表

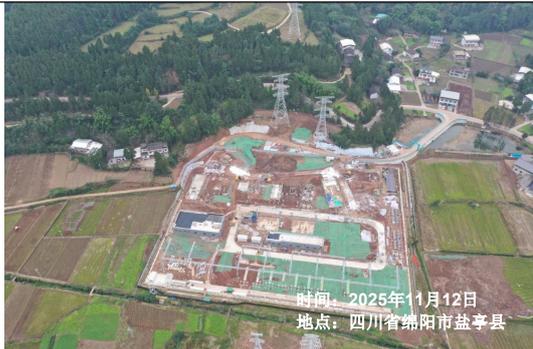
<p>时间：2025年11月12日 地点：四川省绵阳市盐亭县</p>
盐亭站+临时苫盖	盐亭站+硬化

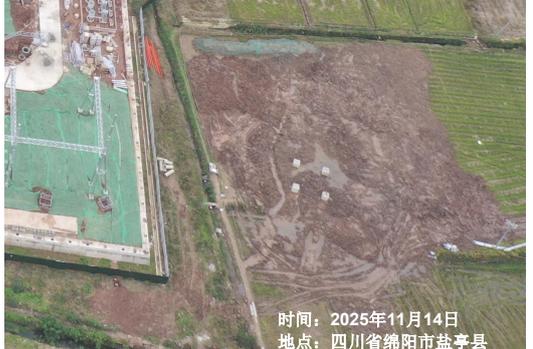
<p>时间：2025年11月14日 地点：四川省绵阳市盐亭县</p>

<p>时间：2025年11月13日 地点：四川省绵阳市盐亭县</p>
塔基区+平整	施工道路+铺垫

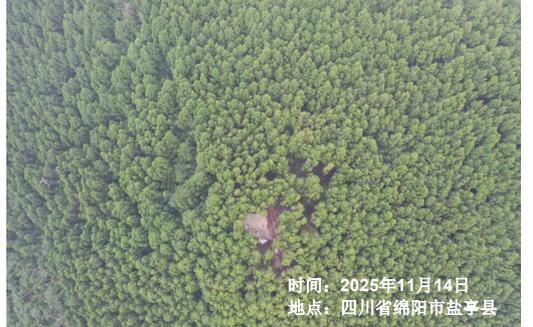
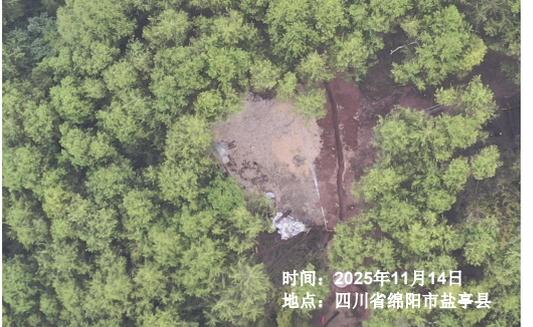
<p>时间：2025年11月14日 地点：四川省绵阳市盐亭县</p>
塔基区+排水沟	塔基区+排水沟

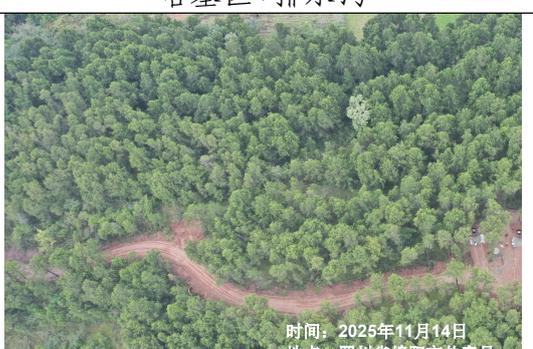
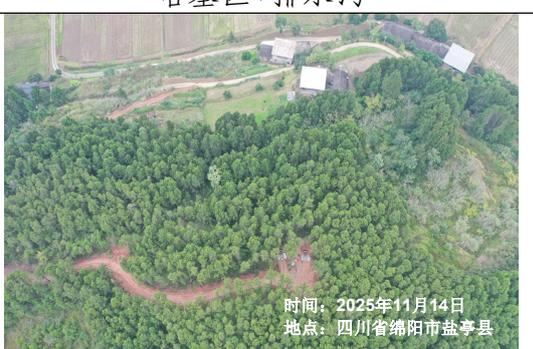
<p>时间：2025年11月14日 地点：四川省绵阳市盐亭县</p>
道路工程+平整	道路工程+平整
