遂宁大英太吉 110 千伏输变电工程

# 水土保持监测季度报告表

(2025 年第 4 季度)

建设单位：国网四川省电力公司遂宁供电公司  
监测单位：四川电力设计咨询有限责任公司

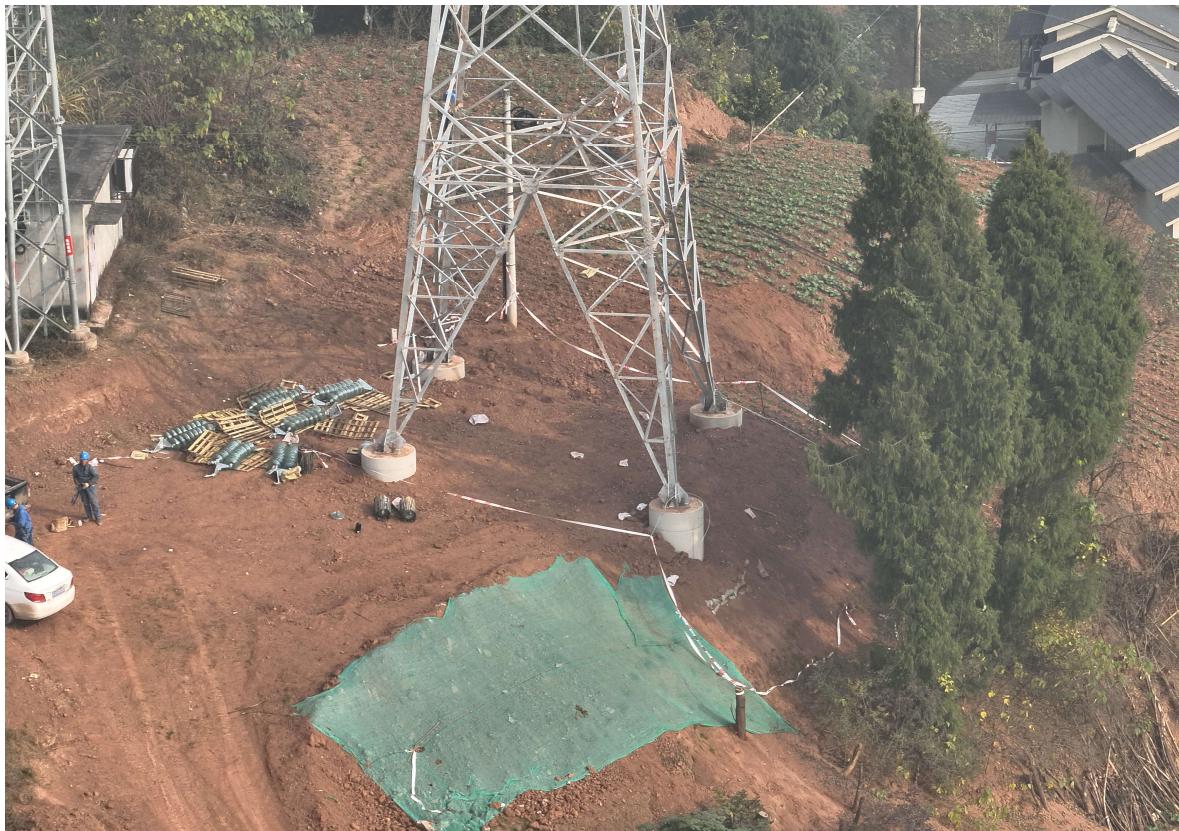
图3.2-8 青龙坡-太吉N38道路表土表土堆存

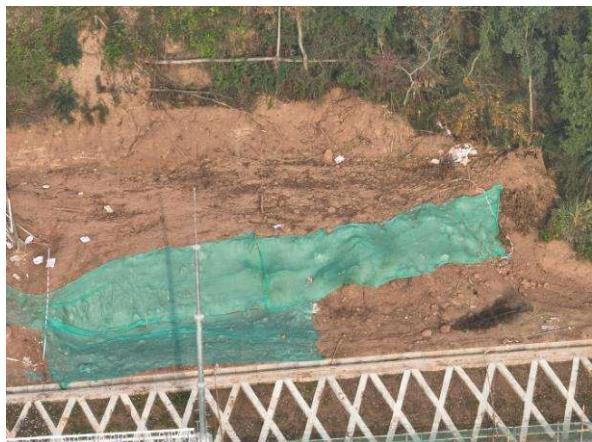
边坡临时遮盖

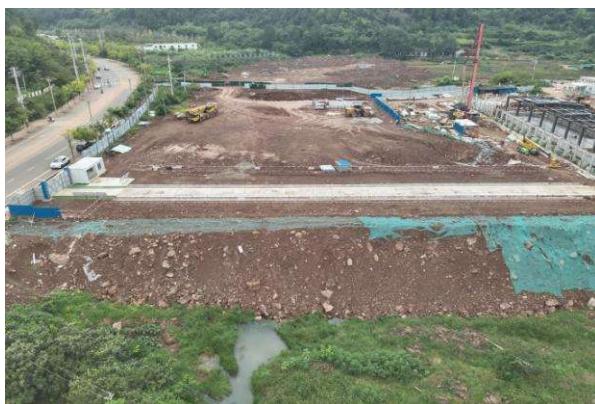
图4.1-1 进站道路边坡临时遮盖风化损毁较为严重

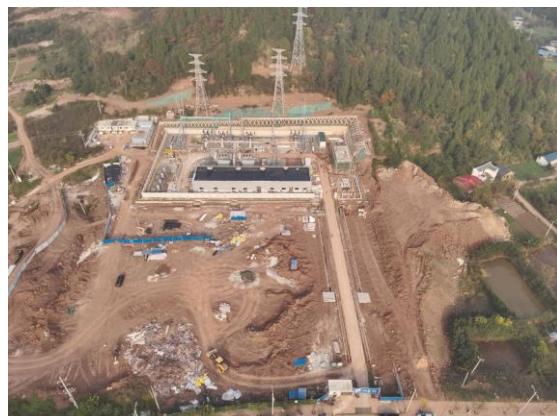
图4.1-2 本季度进站道路边坡现状

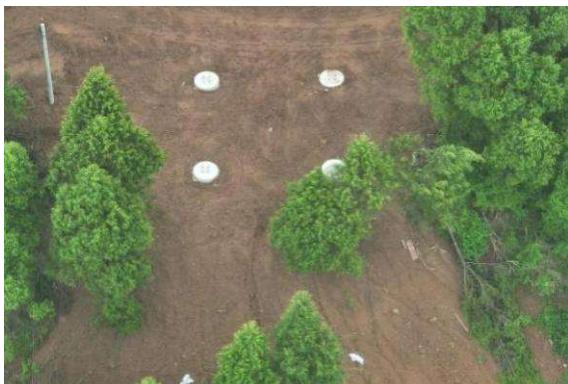
图4.1-3 石门-太吉 N57 号塔下边坡土方顺坡溜渣

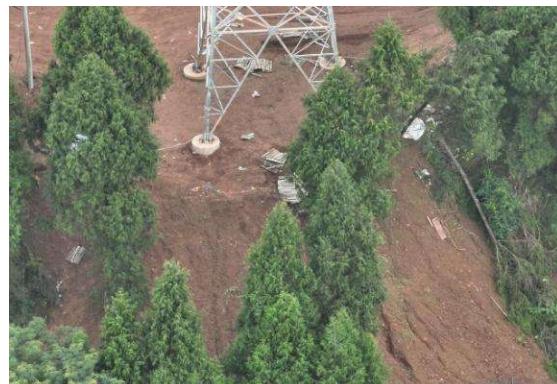
图4.1-4 石门-太吉N57号塔现状

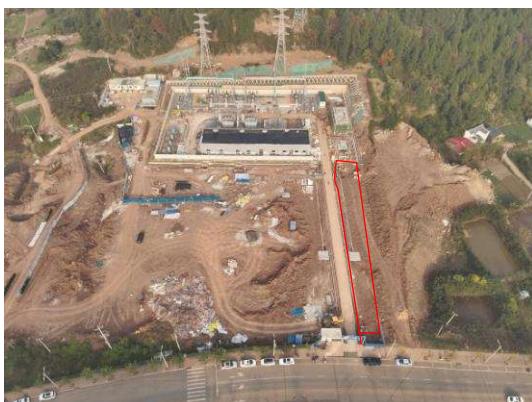
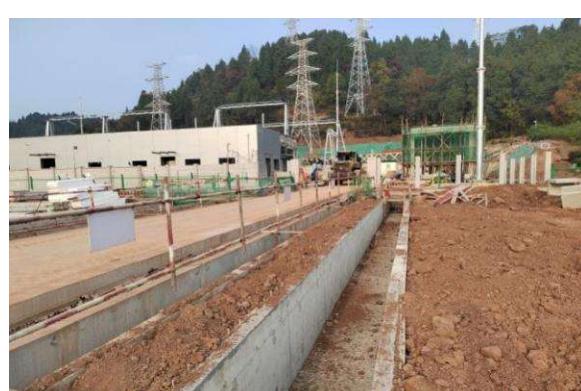
- ①变电站进站道路边坡受其他项目施工侵扰较为严重，裸露地表缺乏有效的临时遮盖；
- ②本项目全线铁塔组立完毕，但塔基占地范围内的植被恢复工作尚未开展；架线完毕区段的施工道路尚未进行恢复，存在大量裸露地表和边坡；
- ③部分塔位边坡存在溜渣现象，本季度未进行清理；部分塔位施工场地有建渣残留。

图 4. 2-1 变电站进站道路边坡受其他项目施工侵扰较为严重，裸露地表缺乏有效的临时遮盖

- ①根据施工进度安排, 施工单位应加强进站道路裸露边坡的临时遮盖;
- ②对全线塔基、施工汽运道路扰动区域进行梳理, 根据施工进度: 对塔基及其施工场地区、架线完毕塔位的施工道路进行迹地恢复; 对长时间裸露的塔基及其施工场地区、施工道路进行临时遮盖; 针对存在溜渣现象的塔基、施工道路边坡, 及时清理下边坡土石方, 避免造成严重水土流失; 全线梳理, 清理施工场地残留建渣, 便于迹地恢复。

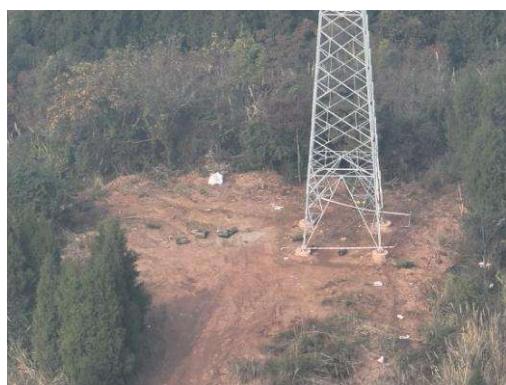
图 4. 2-2 青龙坡-太吉 N26 组塔完毕，施工场地未恢 图 4. 2-3 石门-太吉 N57 号塔下边坡土方顺坡溜渣

复植被

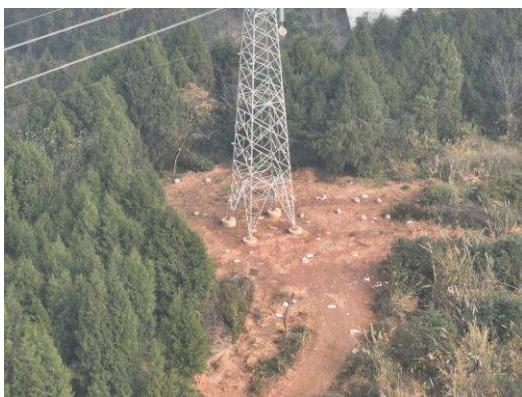
图 4.2-4 石门-太吉 N30 号架线完毕, 施工道路未恢  
复植被

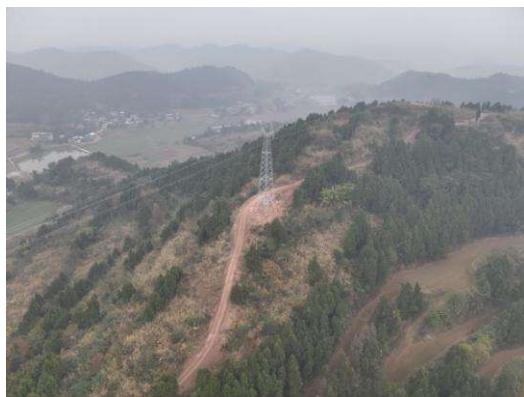
图 4.2-5 石门-太吉 N40 号架线完毕, 施工道路未  
恢复植被
