成达万高铁南充营山西牵引站 220 千伏外部供电工程

# 水土保持监测季度报告

(2026 年第 2 季度)

编制单位：四川省电力设计院有限公司

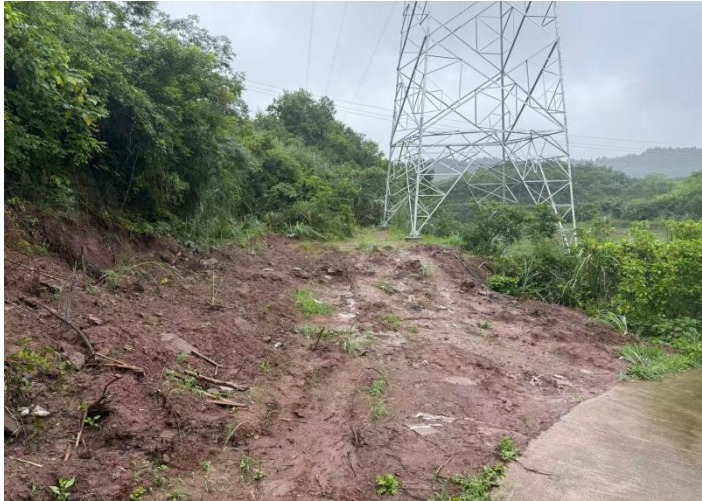
| 序号 | 位置 | 现场照片 | 整改要求 |
|---|---|---|---|
| 1 | 朗池～营山西牵引站 220kV 线路工程 12# 塔基 | | <p>问题：未及时进行土地整治和迹地恢复。</p> <p>整改：尽快对本区域采取土地翻松整治和迹地恢复措施。</p> |

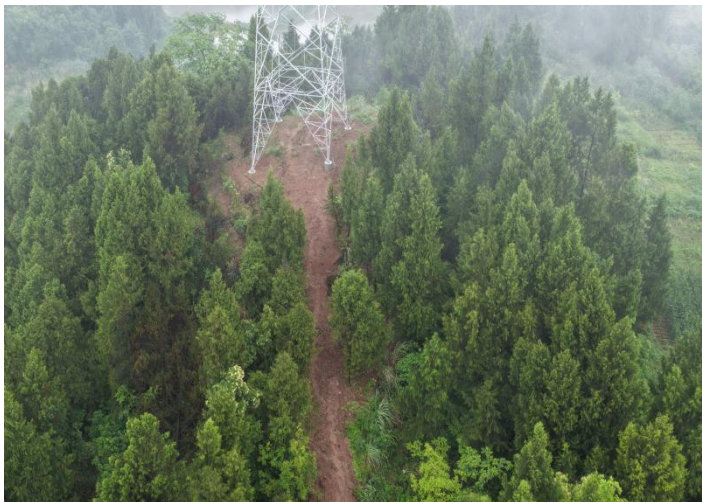
| 序号 | 位置 | 现场照片 | 整改要求 |
|---|---|---|---|
| 2 | 朗池～营山西牵引站 220kV 线路工程 13# 塔基 | | <p>问题：未及时进行土地整治和迹地恢复。</p> <p>整改：尽快对本塔基区和施工道路采取土地翻松整治和迹地恢复措施。</p> |

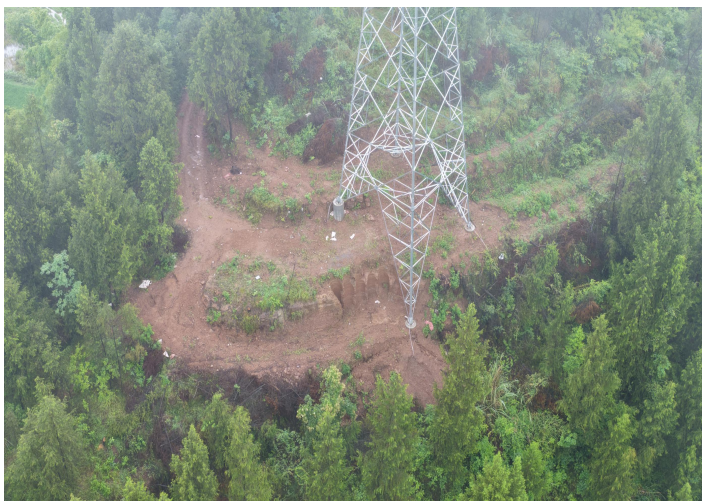
| 序号 | 位置 | 现场照片 | 整改要求 |
|---|---|---|---|
| 3 | 朗池～营山西牵引站 220kV 线路工程 14# 塔基 | | <p>问题：边坡裸露，侵蚀沟明显，未及时进行迹地恢复。</p> <p>整改：正值雨季，对下边坡增加临时拦挡，及时采取土地整治和迹地恢复措施。</p> |

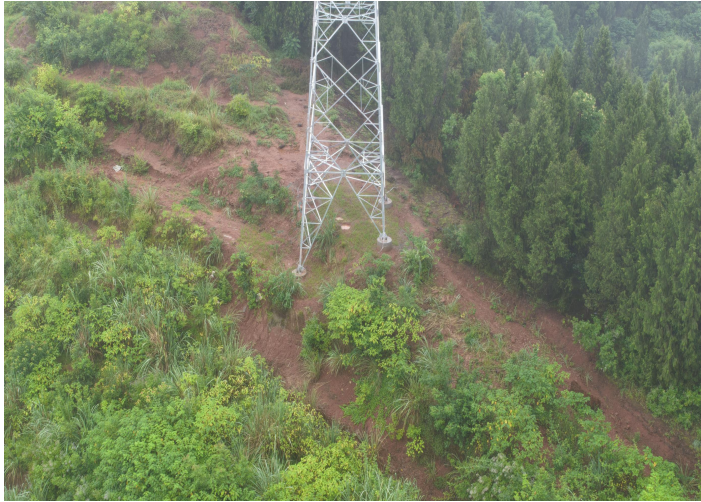
| 4 | 朗池～<br>营山西<br>牵引站<br>220kV<br>线路工<br>程 20#<br>塔基 | | <p>问题：边坡裸露，侵蚀沟明显，未及时进行迹地恢复。</p> <p>整改：正值雨季，对下边坡增加临时拦挡，及时采取土地整治和迹地恢复措施。</p> |

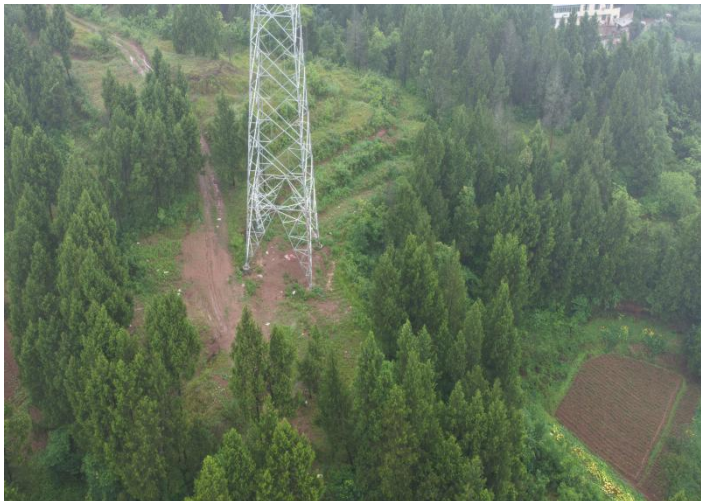
| 5 | 朗池～<br>营山西<br>牵引站<br>220kV<br>线路工<br>程 23#<br>塔基 | | <p>问题：水田剥离的表土和开挖临时土方未进行集中堆放和苫盖；塔基与塔基施工临时占地四周缺少临时排水沟，导致现场雨水存积。</p> <p>整改：补充苫盖措施，及时排水。</p> |

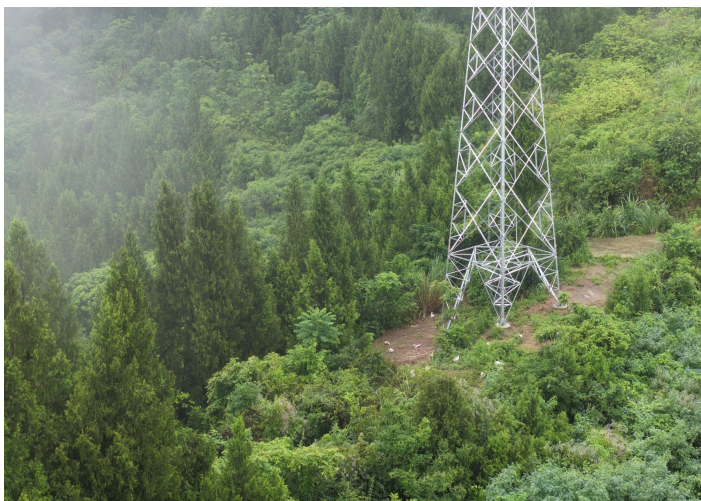
| 6 | 朗池～<br>营山西<br>牵引站<br>220kV<br>线路工<br>程 24#<br>塔基 | | <p>问题：塔基基面垃圾未清理，未及时进行迹地恢复。</p> <p>整改：清理基面，及时采取土地整治和迹地恢复措施。</p> |

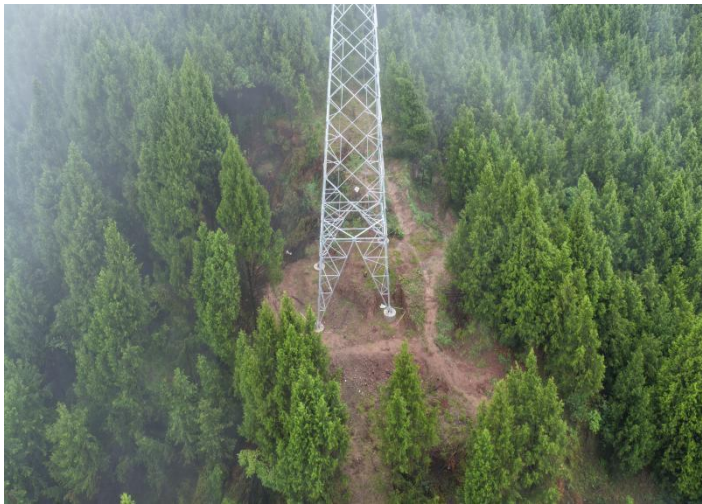
| 7 | 朗池～<br>营山西<br>牵引站<br>220kV<br>线路工<br>程 25#<br>塔基 | | <p>问题：未及时进行土地整治和迹地恢复。</p> <p>整改：尽快对本区域采取土地翻松整治和迹地恢复措施。</p> |

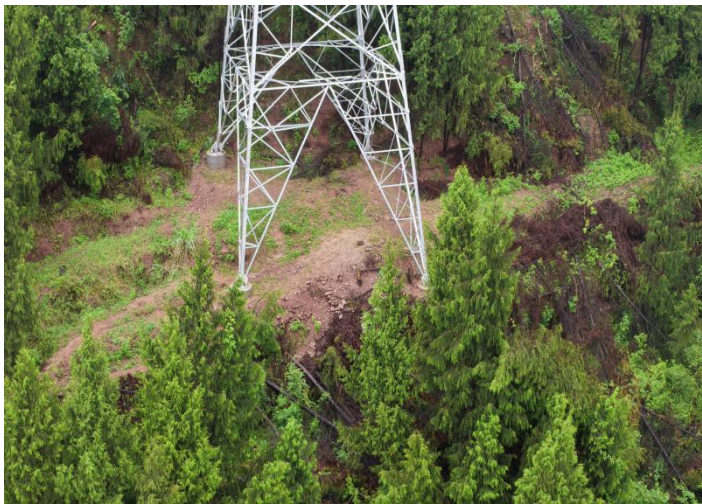
| 8 | 朗池～<br>营山西<br>牵引站<br>220kV<br>线路工<br>程 26#<br>塔基 | | <p>问题：塔基区边坡石块和土方未进行拦挡。</p> <p>整改：边坡补充土袋拦挡措施，及时进行土地整治和迹地恢复。</p> |

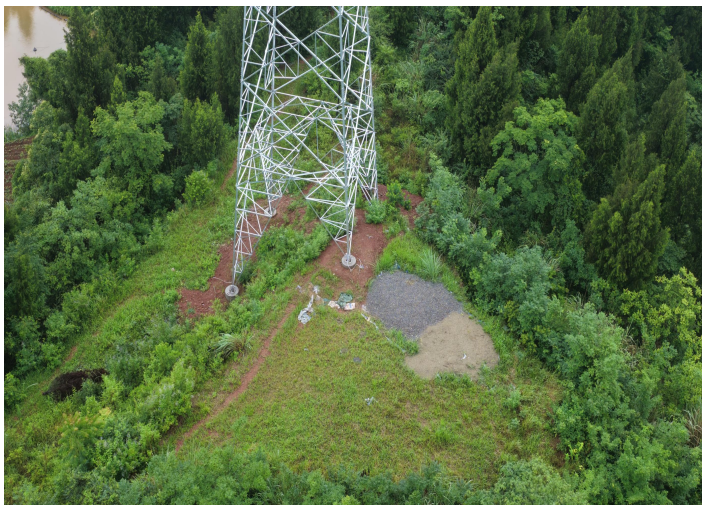
| 9 | 朗池～<br>营山西<br>牵引站<br>220kV<br>线路工<br>程 32#<br>塔基 | | <p>问题：塔基基面建渣未清理。</p> <p>整改：及时清理基面建渣，迹地恢复。</p> |

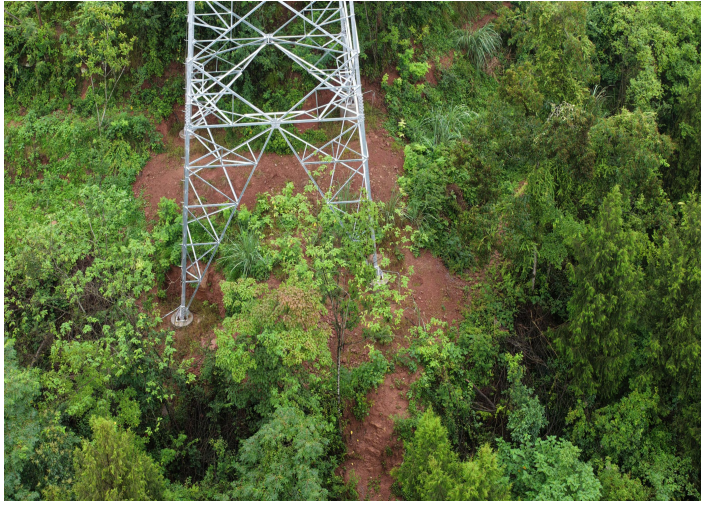
| 10 | 朗池～<br>营山西<br>牵引站<br>220kV<br>线路工<br>程 34#<br>塔基 | | <p>问题：未及时进行土地整治和迹地恢复。</p> <p>整改：尽快对本区域采取土地翻松整治和迹地恢复措施。</p> |

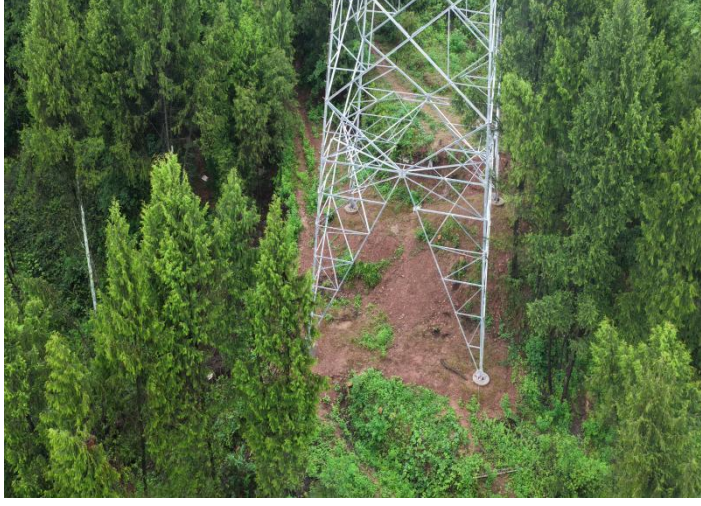
| 11 | 朗池～<br>营山西<br>牵引站<br>220kV<br>线路工<br>程 36#<br>塔基 | | <p>问题：未及时进行土地整治和迹地恢复。</p> <p>整改：尽快对本区域采取土地翻松整治和迹地恢复措施。</p> |

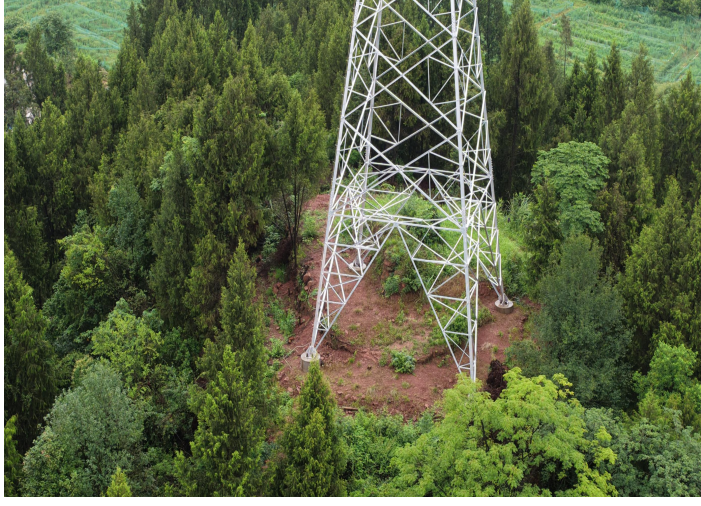
| 12 | 朗池～<br>营山西<br>牵引站<br>220kV<br>线路工<br>程 38#<br>塔基 | | <p>问题：塔基区边坡石块和土方未进行拦挡。未及时进行土地整治和迹地恢复。</p> <p>整改：边坡补充土袋拦挡措施，尽快对本区域采取土地翻松整治和迹地恢复措施。</p> |

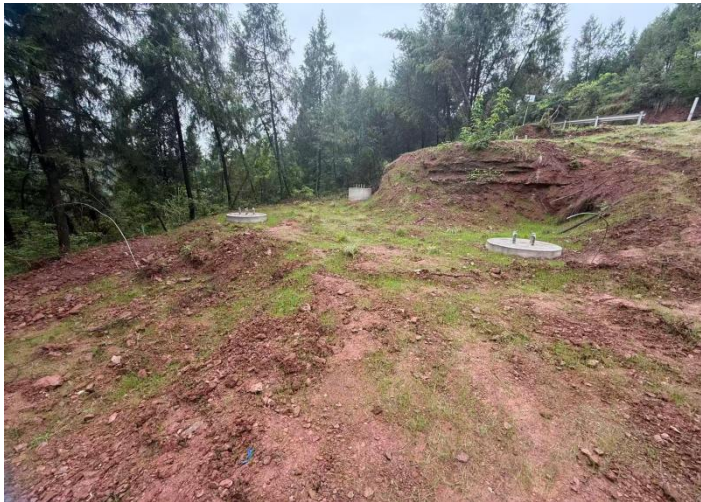
| 13 | 蓬安～<br>营山西<br>牵引站<br>220kV<br>线路工<br>程 30#<br>塔基 | | <p>问题：塔基区下边坡石块和土方未进行拦挡。</p> <p>整改：边坡补充土袋拦挡措施，及时进行土地整治和迹地恢复。</p> |

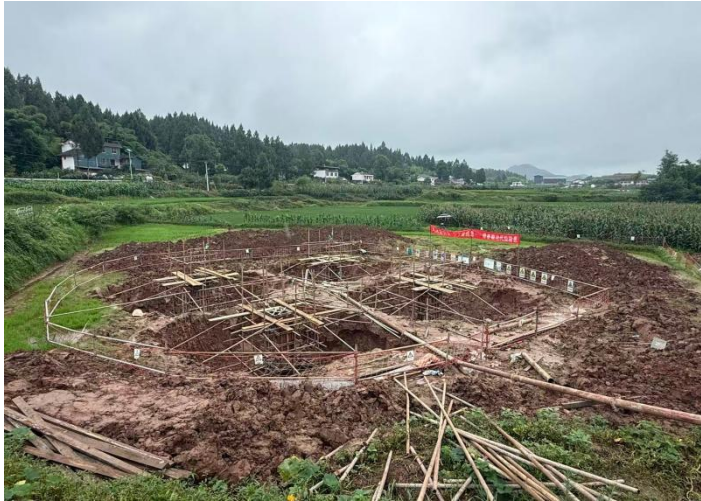
| 14 | 蓬安～<br>营山西<br>牵引站<br>220kV<br>线路工<br>程 35#<br>塔基 | | <p>问题：临时堆土未采用临时苫盖。</p> <p>整改：对临时堆土补充临时苫盖和拦挡措施。</p> |

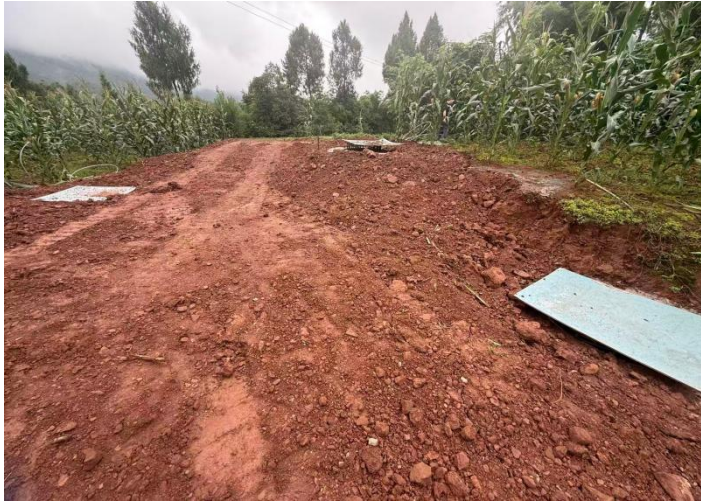
| 15 | 蓬安～<br>营山西<br>牵引站<br>220kV<br>线路工<br>程 43#<br>塔基 | | <p>问题：临时堆土未采用临时苫盖。</p> <p>整改：对临时堆土补充临时苫盖和拦挡措施。</p> |

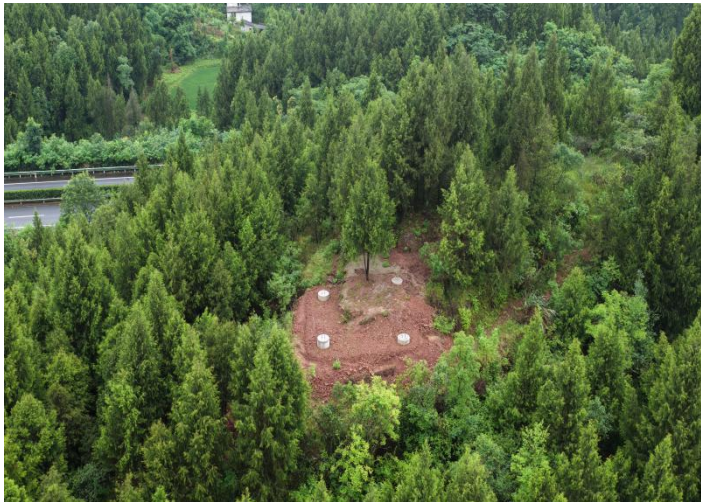
| 16 | 蓬安 ~ 营山西<br>牵引站<br>220kV<br>线路工<br>程 54#<br>塔基 | | <p>问题：塔基区下边坡石块和土方未进行拦挡。</p> <p>整改：边坡补充土袋拦挡措施，及时进行土地整治和迹地恢复。</p> |
