丹巴 500kV 输变电新建工程

# 水土保持设施验收报告

编制单位：四川省电力设计院

二〇一九年五月

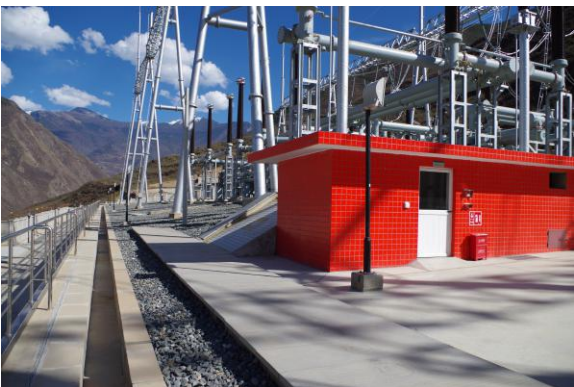
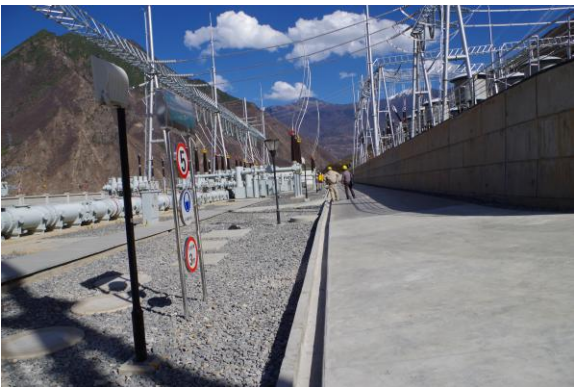
| 位置 | 现场情况描述 | 整改建议、要求、措施 | 现场照片 | |
|---|---|---|---|---|
| 丹巴500kV变电站新建工程一站区 | 新建变电站的挡墙及排水沟、变电进站道路及站内道路已修建完成，配电装置空闲地铺撒了碎石，无裸露地表。 | 无 | 合格 | |

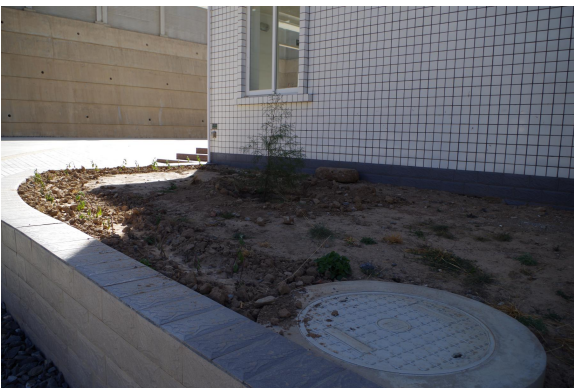
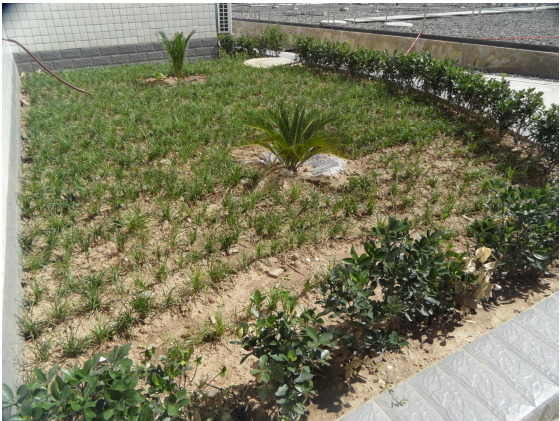
| 位置 | 现场情况描述 | 整改建议、要求、措施 | 现场照片 | |
|---|---|---|---|---|
| 丹巴500kV变电站新建工程一站区 | 变电站外加筋土挡土墙已建成，但植被恢复较差，建议加强后期管护，经整改后合格 | 建议加强后期管护 | 整改前情况 | |

| 位置 | 现场情况描述 | 整改建议、要求、措施 | 现场照片 | |
|---|---|---|---|---|
| | | | 整改后情况 | |

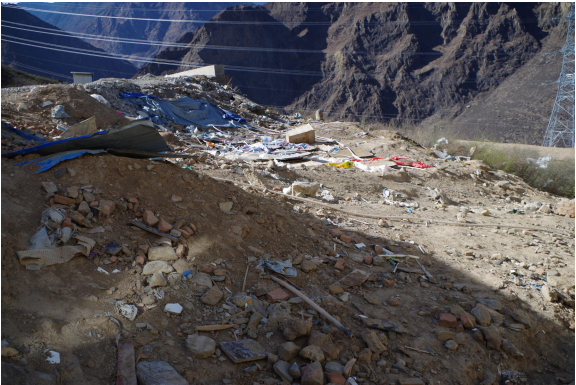
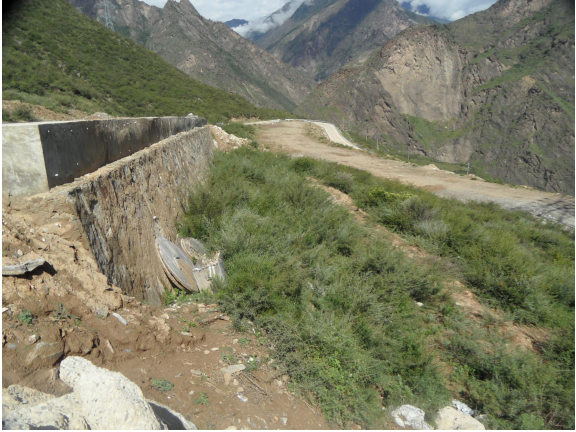
| 位置 | 现场情况描述 | 整改建议、要求、措施 | 现场照片 | |
|---|---|---|---|---|
| 丹巴500kV变电站新建工程一站外 | 变电站外部分占地未清理、未平整以及未进行植被恢复 | 施工单位应及时清理、进行土地平整并进行植被恢复，且加强后期植被管护 | 整改前情况 | |

| 位置 | 现场情况描述 | 整改建议、要求、措施 | 现场照片 | |
|---|---|---|---|---|
| | | | 整改后情况 | |

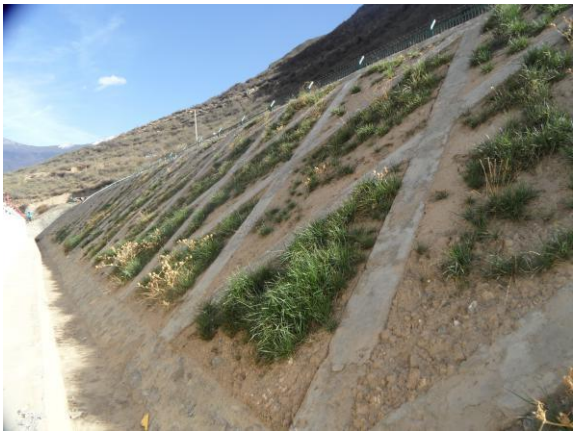
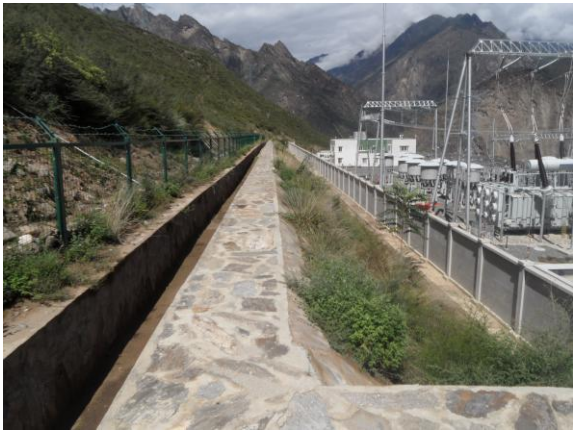
| 位置 | 现场情况描述 | 整改建议、要求、措施 | 现场照片 | |
|---|---|---|---|---|
| 丹巴500kV变电站新建工程一站外 | 变电站外框格护坡已平整,植被恢复率较低 | 应及时补植,加强后期植被管护 | 整改前情况 | |

| 位置 | 现场情况描述 | 整改建议、要求、措施 | 现场照片 | |
|---|---|---|---|---|
| | | | 整改后情况 | |

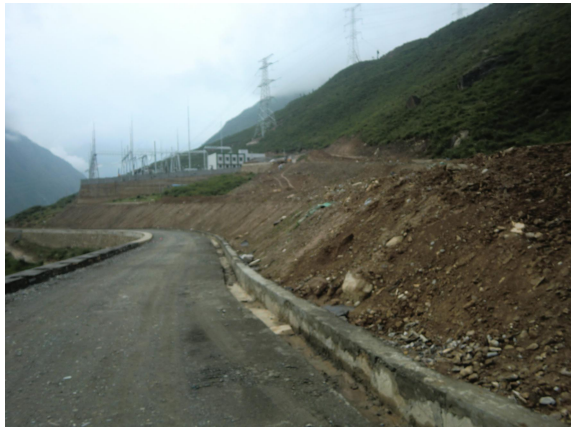
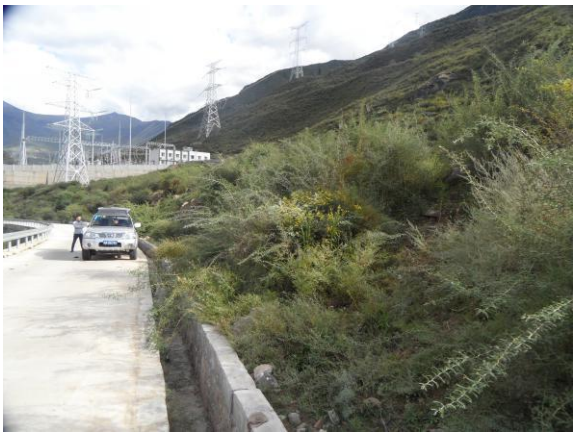
| 位置 | 现场情况描述 | 整改建议、要求、措施 | 现场照片 | |
|---|---|---|---|---|
| 丹巴500kV变电站新建工程一站外弃土点 | 弃土点已平整,无拦挡措施,无植被覆盖。 | 应及时修筑拦挡工程,并加强植被措施 | 整改前情况 | |

2014 年 3 月，验收调查组对本工程水土流失防治责任范围内的水土保持设施进行了实地勘察，并对工程存在的不足之处要求建设单位进行整改。在得到整改通知后建设单位立即通知施工单位，对存在的问题进行整改，其中变电站弃土场挡护措施于 2017 年 11 月整改完成，并补植植物措施；由于区域气候条件较差，弃土场植被恢复不理想，2018 年 9 月，施工单位再次对弃土场边坡及渣顶植物措施进行补植完善，目前弃土场植被恢复情况良好。

| 位置 | 现场情况描述 | 整改建议、要求、措施 | 现场照片 | |
|---|---|---|---|---|
| | | | 整改后情况 | |

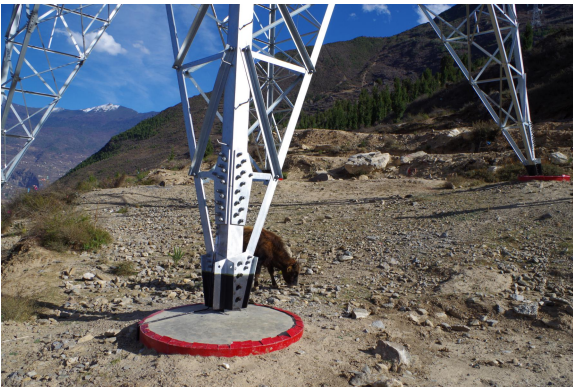
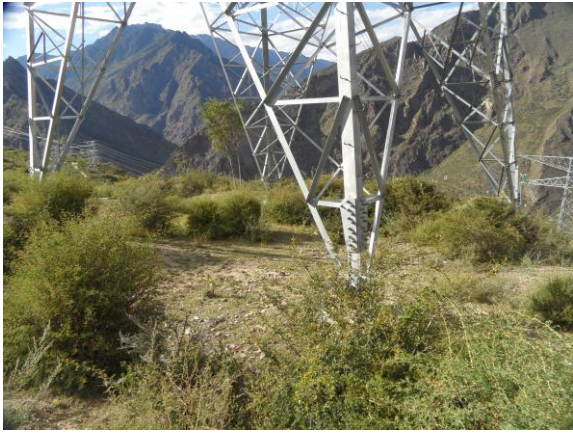
| 位置 | 现场情况描述 | 整改建议、要求、措施 | 现场照片 | |
|---|---|---|---|---|
| 线路工程 | 塔基挡护措施按主体设计的要求建成，能发挥水土保持作用，大部分塔基区域植被恢复较好，有个别塔基区需进行平整，并进行补植植物。 | 个别塔基区植被覆盖较差，塔基区及周围进行清理、平整、覆土并撒播草籽。 | 整改前情况 | |

| 位置 | 现场情况描述 | 整改建议、要求、措施 | 现场照片 | |
|---|---|---|---|---|
| | | | 整改后情况 | |
