建设项目竣工环境保护验收调查表

项目名称：成都秦皇寺 220 千伏输变电工程

建设单位：国网四川省电力公司天府新区供电公司

编制单位：四川电力设计咨询有限责任公司

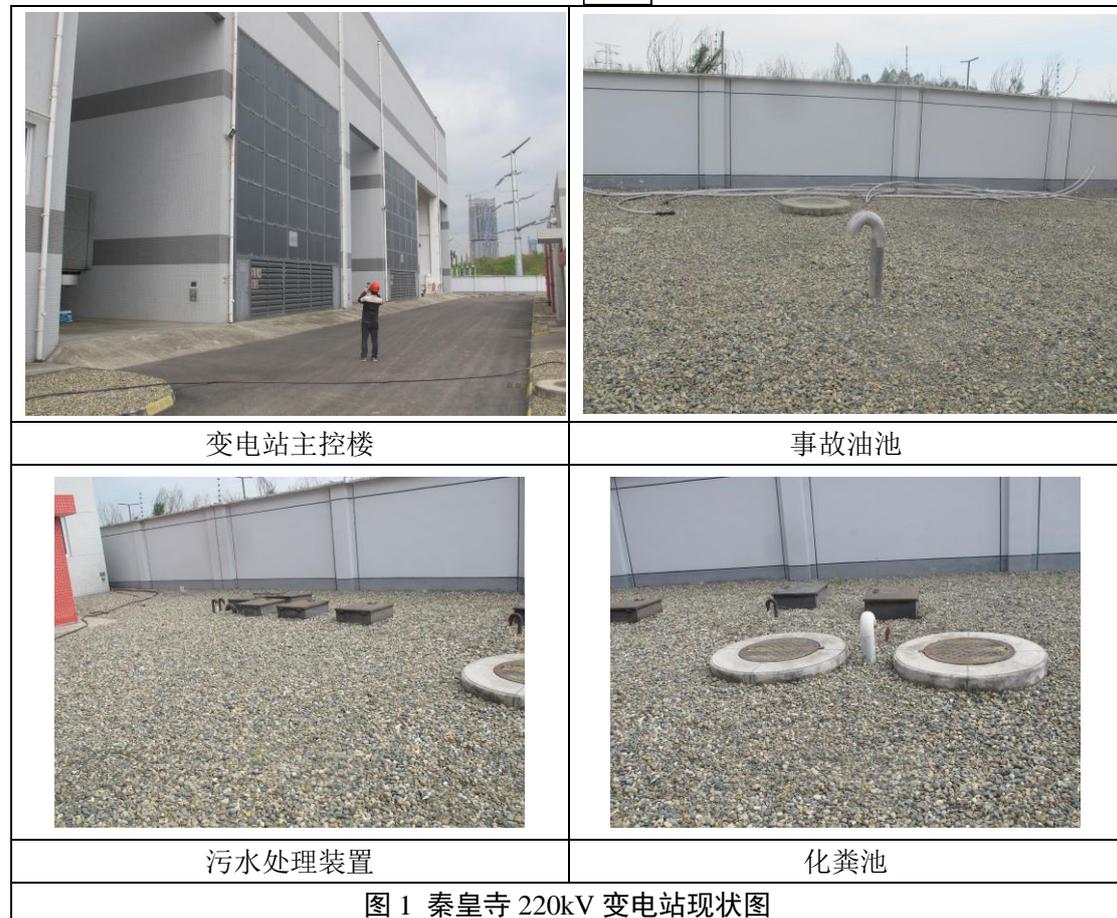
图 1 秦皇寺 220kV 变电站现状图

秦皇寺 220kV 变电站位于城市建成区，变电站区域建设有市政污水管网，根据现场踏勘，变电站运行期间为无人值班，仅设置有 1 名值守人员，产生的生活污水经站内设置的容积为 2m³化粪池及处理能力 0.5m³/h 地埋式污水处理装置收集处理后（图 1）排入市政污水管网；产生的生活垃圾收集后运至市政垃圾收

根据现场踏勘，变电站内建成有 52m³ 的事故油池（图 1），用于收集变压器在事故时产生的事故油。站内设施情况见图 1。

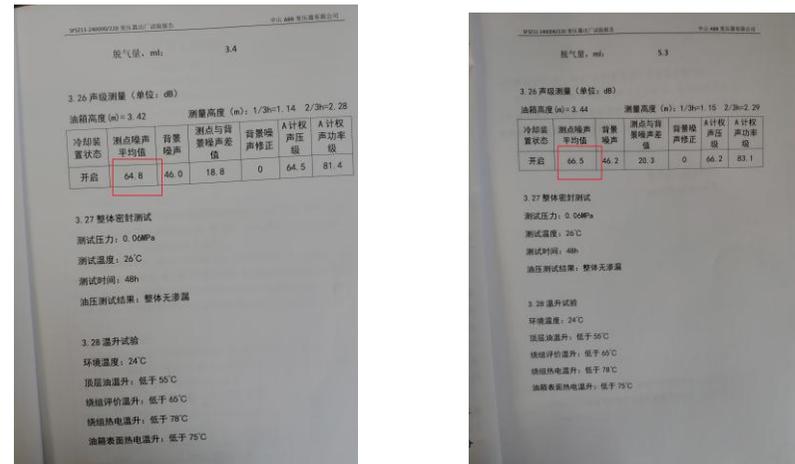
图 2 主变噪声资料

- ①根据中山 ABB 变压器有限公司《变压器出厂试验报告》，本工程变电站主变噪声级为 64.8 dB (A) 和 66.5 dB (A) (见图 2)。

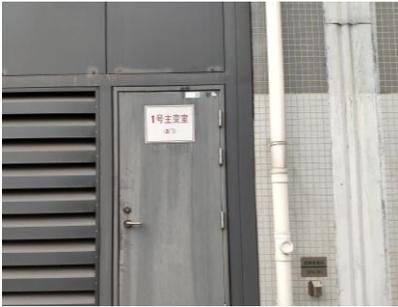
<p>图3 隔声门</p> </div> <div style="text-align: center;">

- ②根据现场调查，秦皇寺变电站采用全户内布置，主变室采用了消声

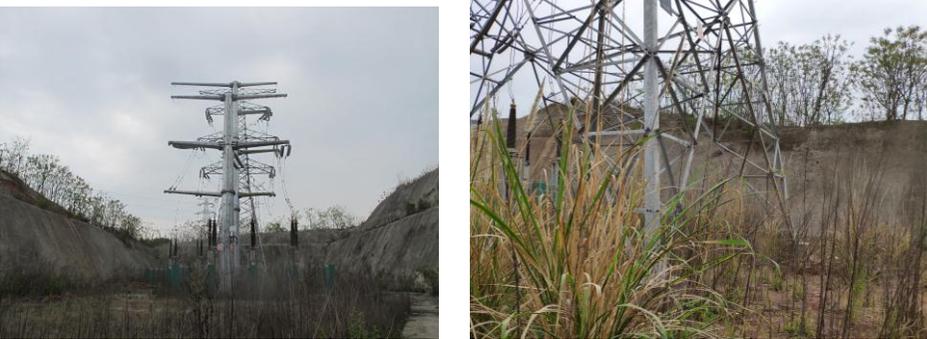
<p>图 6 终端塔绿化恢复情况</p>
	<p>(1) 施工废污水 秦皇寺 220kV 变电站和输电线路施工期产生的生活污水可就近利用附近厕所处理。</p> <p>(2) 施工噪声</p>	<p>已落实。</p> <p>(1) 施工废污水 根据走访施工单位并结合现场调查，变电站及线路施工人员产生的生活污水利用施工营地厕所收集后排入市政污水管网。</p>

<p>生活垃圾经收集后带出变电站，由市政环卫部门收集清运。</p> <p>②线路运营期不产生生活垃圾。</p>
	社会影响	<p>施工前征询政府部门的意见，依法办理相关手续。</p>	<p>已落实。</p> <p>本工程已办理相关手续，符合相关法律要求。</p>
施工期	生态影响	<p>1 变电站</p> <p>建筑渣土必须运入有资质的建筑渣土受纳场倾倒。</p> <p>2 线路</p> <p>土方将均匀平整圈放到塔基征地范围内，覆以植被。</p>	<p>已落实。</p> <p>1 变电站</p> <p>根据走访施工单位结合本项目施工设计文件，变电站场地在政府移交之前已经完成场地平整工作，本工程基础开挖的少量土方就地平衡，未产生弃土。</p> <p>2 线路</p> <p>根据施工设计文件，结合现场调查，终端塔塔基开挖土方在塔基四周进行摊平堆放，未产生弃土，现场调查期间植被恢复情况较好。</p>

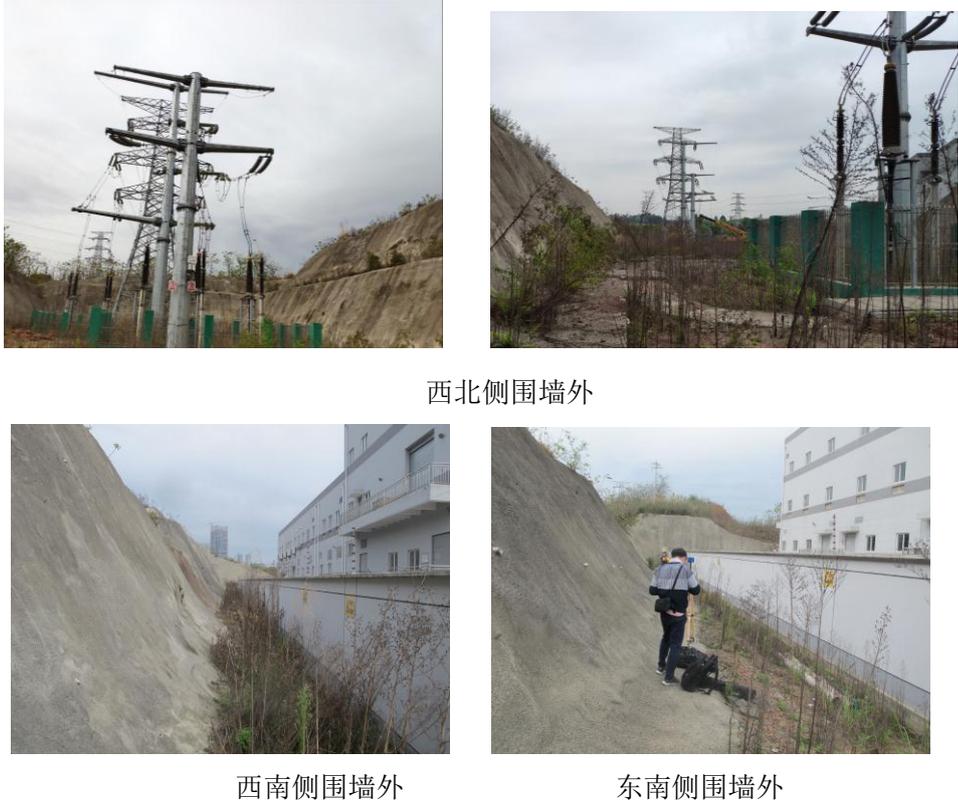
图 7 变电站高压出线侧现状

(1) 变电站：监测点位选择在秦皇寺 220kV 变电站站界外四周各围墙外 5m。根据现场调查，秦皇寺变电站电磁环境调查范围内无电磁环境保护目标；秦皇寺变电站 220kV 西北侧围墙外约 30m 为护坡、东南及西南侧围墙外约 10m 为护坡（图 7）。东北侧无法避开 110kV 出线，因此，本工程秦皇寺变电站不具备断面监测条件。(2) 输电线路：根据现场调查，线路电磁环境调查范围内无电磁环境保护目标。本次在线路电缆段设置断面监测点，监测点以电缆线路正上方为起点，沿垂直于线路方向进行，间距为 1m，顺序测至电缆管廊边缘外延 5m 为止。根据上述原则，本项目监测点布置情况见表格 13。

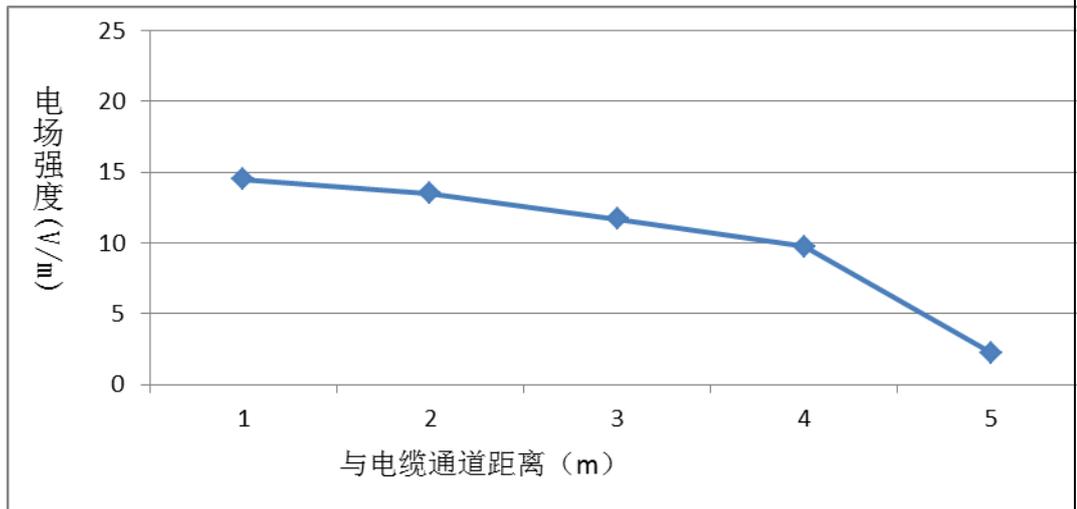
图8 断面电场强度验收监测结果

由表格 17 可知，断面监测中电场强度最大值为 15.75V/m，修正后磁感应强度最大值为 23.3000μT，断面各测点电场强度和磁感应强度满足《电磁环境控制限值》(GB 8702-2014) 规定的要求。由图 8、图 9 可知，断面监测电场强度和修正后磁感应强度随着与电缆沟边缘的距离增加呈减小趋势。

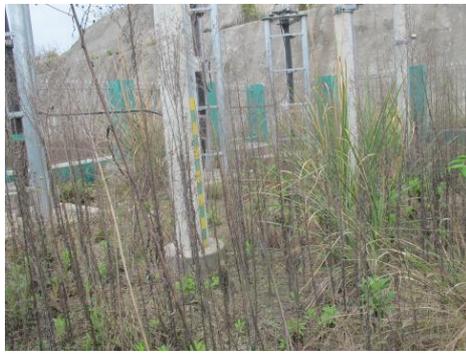
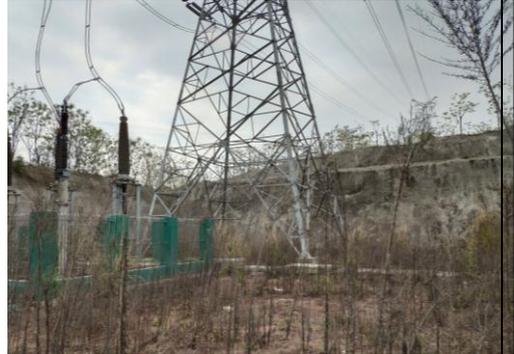
图 13 施工临时占地恢复情况

本工程临时占地主要为入地终端塔塔基临时占地，临时占地面积约174m²。根据现场调查，本工程临时占地均已恢复原用地性质，进行了植被恢复。

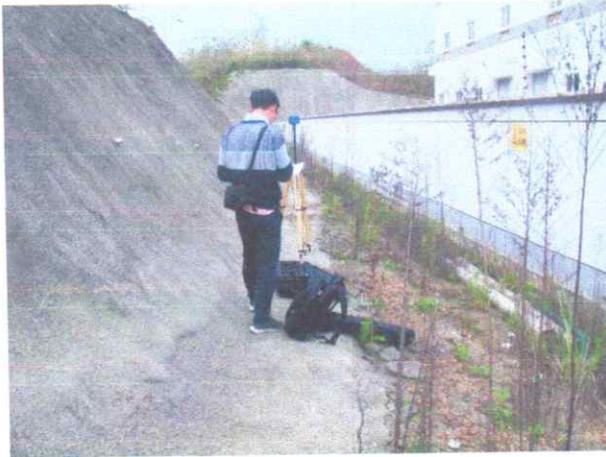
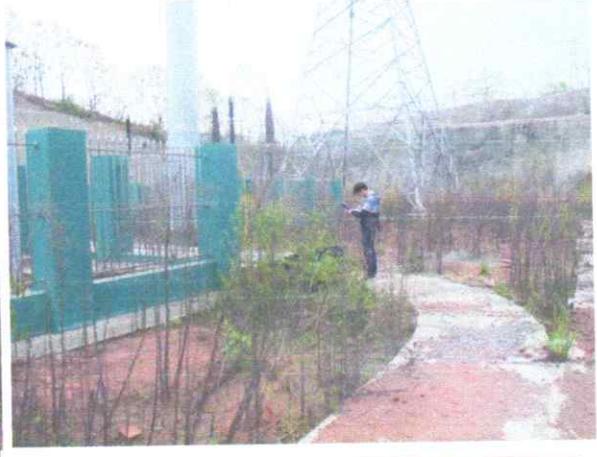
图2 现场检测照

图2-1 秦皇寺220kV变电站东南侧围墙外

图2-2 尖山侧 π 入秦皇寺变尖山侧架空线路线下
