# 建设项目竣工环境保护验收调查表

项 目 名 称: 达州大竹 220 千伏输变电工程

建 设 单 位: 国网四川省电力公司达州供电公司

编制单位: 四川电力设计咨询有限责任公司

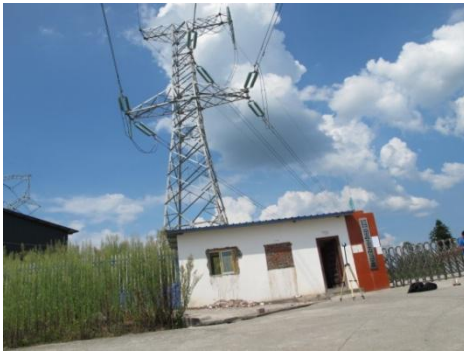
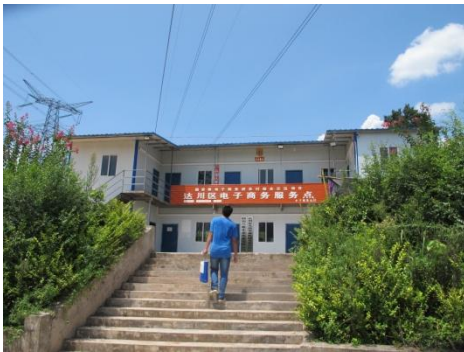
表格 7 本工程跨越情况一览表

| 序号 | 姓名 | 居住地址 | 房型 | 导线对房顶高度 | 图示 |
|---|---|---|---|---|---|
| 15 | 达州市金联生态农业有限公司肉牛基地<br>(调查期间在建) | 木子乡四岩村 | 1 层尖顶 | 13m | |
| 16 | 达州市美源农业机械专业合作社房屋(属临建设施) | 木子乡真山村 | 2 层尖顶 | 14.5m | |

本工程建设单位与达州金联生态农业有限公司签订了跨越协议；达州市美源农业机械专业合作社房屋为临时建设的房屋（板房），本次将其纳入本工程环境保护目标，对其进行电磁及声环境现状监测，监测结果满足相关要求。

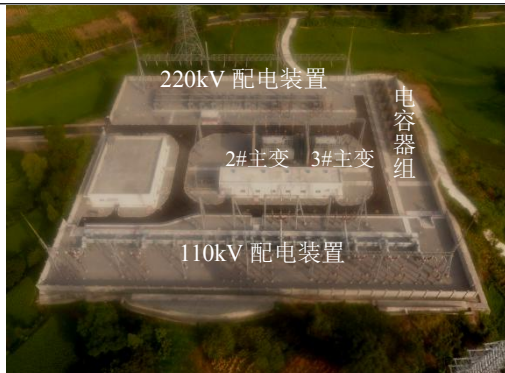
图 1 大竹变电站全貌

220kV 出线本期 2 回，终期 6 回；110kV 出线本期 8 回，终期 12 回，无功补偿装置本期  $2 \times 4 \times 10008\text{kVar}$ ，终期  $3 \times 4 \times 10008\text{kVar}$ 。变电站已建成规模为：主变采用户外布置，220kV 和 110kV 配电装置均采用 GIS 户外布置，主变容量  $2 \times 180\text{MVA}$ ；220kV 出线 2 回；110kV 出线 8 回，无功补偿装置  $2 \times 4 \times 10008\text{kVar}$ 。

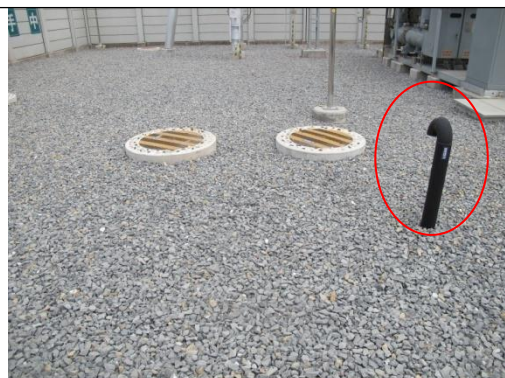
图 3 事故油池

根据现场踏勘并结合施工图等资料，大竹 220kV 变电站站内建成有效容积为 50m<sup>3</sup> 的事故油池（图 3），用于收集变压器在事故状态下产生的事故油，事故油池采用方形混凝土结构，进出管穿池壁采用刚性防水套管，混凝土内壁涂抹防水砂浆，池顶设置有通风口，通风口处设置弯头并采用环氧煤沥青防腐，防止雨水进入。因此，大竹 220kV 变电站事故油池满足防渗漏、防雨淋、防流失的“三防”要求。

| | 环<br>境<br>风<br>险 | <p>根据现场调查，大竹 220kV 变电站站内单台绝缘油油量最大的设备为站内 2#和 3#主变压器，其绝缘油油量为 57.2t (约 65.2m<sup>3</sup>)，按照《变电所给水排水设计规程》(DL/T5143-2002) 中“总事故油池的存贮容积不应小于最大单台设备油量的 60%”的要求，事故油池容积应不低于 39.1m<sup>3</sup> (65.2m<sup>3</sup>×60%=39.1m<sup>3</sup>)；根据本工程《主变事故油池施工图》并结合现场调查，本工程大竹 220kV 变电站内设置有容积为 50m<sup>3</sup> 的事故油池，用于收集变压器发生事故时产生的事故油，能满足上述要求。本工程大竹变电站事故油池建设时采用混凝土浇筑，油池内壁分层连续涂抹防水砂浆；事故油池顶板采用钢筋混凝土结构；在池顶设置有通风口，出风口处设置弯头，能满足防渗漏、防雨淋、防流失的“三防”要求。根据现场调查，主变试运行期间，未发生事故情况，未产生油污染事件。达州、余家、渠县变电站间隔扩建不新增含油电气设备，不新增事故排油。</p> <p>本工程线路运行期环境风险主要为线路运行期运行维护人员在巡线时不注意用火安全，可能引起火灾事故。本工程输电线路在设计时已严格按照设计规程，充分考虑了线路的安全系数，在变电站 220kV 配电装置处已设置有保护装置，在线路产生异常电流时则自动断路；建设单</p> |

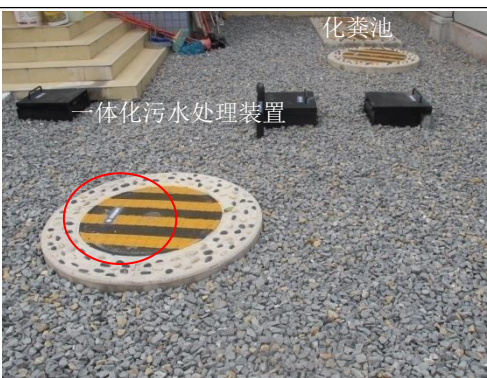
图 4 化粪池及地埋式污水处理设施

| 试<br>运<br>行<br>期 | 污<br>染<br>影<br>响 | <p>增生活污水。</p> <p>②输电线路运行期不产生生活污水。</p> <p>③大竹变电站利用站内化粪池收集后利用地埋式生活污水处理设备二级处理后用于站外农田施肥。</p> <p>(4) 固体废物</p> <p>①变电站扩建：本期扩建不增加运行人员，无新增生活垃圾产生。</p> <p>②输电线路运行期不产生固体废物。</p> <p>③大竹变电站生活垃圾利用变电站内垃圾桶收集后集中清运至站外垃圾站。</p> | <p>图 20 2#、3#主变铭牌噪声水平</p> <p>(3) 水环境</p> <p>①变电站扩建：达州、余家、渠县变电站扩建后不新增值守人员，不新增生活污水量。</p> <p>②本工程线路运行期不产生生活污水。</p> <p>③大竹变电站站内值守人员产生的生活污水经化粪池收集后，由地埋式污水处理装置处理后用于站外农肥。</p> <p>(4) 固体废物</p> <p>①变电站扩建：利用站内垃圾桶收集后集中清运至站外垃圾中转站。</p> <p>②输电线路运行期不产生固体废物。</p> <p>③大竹 220kV 变电站生活垃圾利用变电站内垃圾桶收集后集中清运至站外垃圾站。</p> |

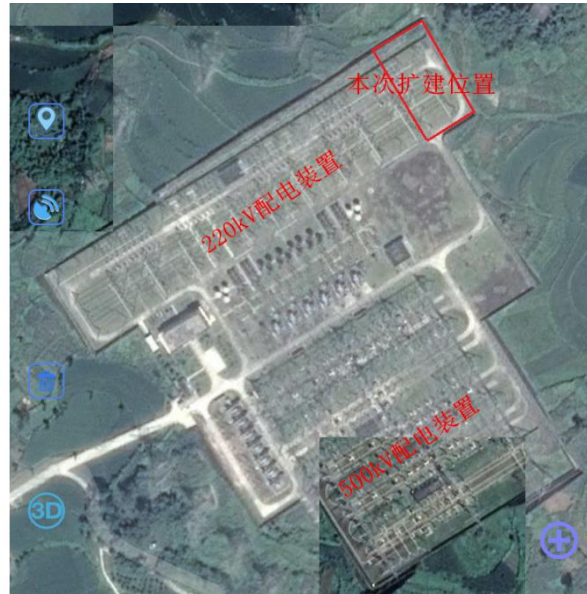
图 5 达州 500kV 变电站本次扩建位置

达州变电站为既有变电站，采用户外布置，主变压器布置在站区中央，500kV 配电装置采用 AIS 型式布置在南侧，分别向东南、西北架空出线；220kV 配电装置采用 AIS 型式布置在站区西北侧，向西北架空出线；办公楼及门卫室位于西南侧；变电站进站道路由西侧 X286 乡道引接。

达州 500kV 变电站 220kV 间隔扩建在站内预留位置进行，不新征地，进行基础施工与设备安装；变电站间隔扩建后，站区平面布置方式不变（图 5）。

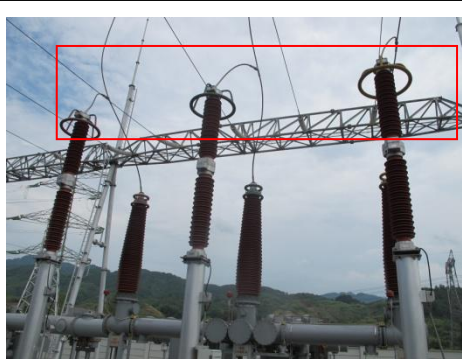
| 前期 | 污染影响 | <p>量的均压环（或罩）。</p> <p>线路：</p> <p>①线路选择时已尽量避开集中敏感点。在与电力线路交叉跨越时应严格按照规范要求留有净空距离。</p> <p>②设计中合理选择了导线截面积和相导线结构，降低线路的电晕。线路同塔双回架设段采用逆相序排列，降低线下工频电场强度和工频磁感应强度。</p> | <p>照要求设计要求，安装有接地装置。</p> <p>②根据《电气施工图说明书》，本工程变电站设备高压导电部件上设置了不同形状和数量的均压环（或罩）。</p> <div data-bbox="1106 432 1565 791"> </div> <p>图 8 电气设备均压环</p> <div data-bbox="1588 432 2047 791"> </div> <p>图 9 主变接地装置</p> <p>线路：</p> <p>①根据本工程线路路径图，结合现场踏勘，线路避开了集中居民敏感点（如卷硐乡、朝阳乡等）。根据本工程线路《施工设计总说明书》，在本工程与其他电力线路交叉跨越时，已按照《110kV～750kV 架空输电线路设计规范》（GB50545-2010）的要求留有足够的净空距离。</p> <p>②根据线路《施工设计总说明书》，结合现场调查，本工程线路双回路均为同塔逆相序排列，工程使用的导线型号与环评阶段一致。</p> |

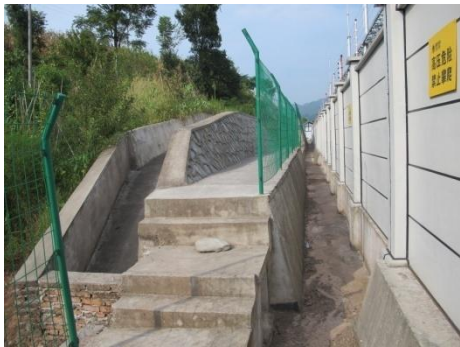
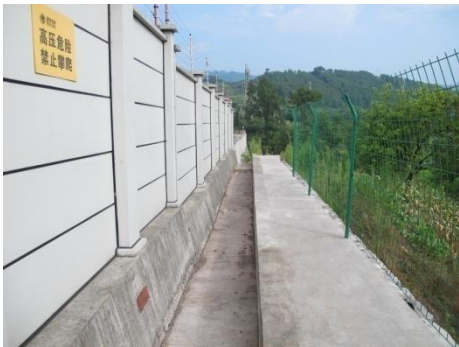
| 施工期 | 生态影响 | <p>一、变电站</p> <p>①变电站施工应尽量集中在征地范围内。</p> <p>②站区、四周及进站道路应砌挡土墙，以加强水土保持。</p> | <p>已落实。</p> <p>一、变电站</p> <p>根据现场踏勘并结合本工程《项目管理实施规划》和工程《施工总结》：</p> <p>①根据走访施工单位，新建大竹 220kV 变电站和余家 220kV 变电站站外扩建施工集中在征地范围内；达州和渠县变电站施工集中在围墙范围内。</p> <p>②大竹变电站及余家变电站四周根据地势设置了挡土墙和排水沟。</p> <div style="display: flex; justify-content: space-around;"> <div style="text-align: center;"> <p>图 10 大竹变电站西北侧排水沟</p> </div> <div style="text-align: center;"> <p>图 11 大竹变电站西南侧排水沟</p> </div> </div> |

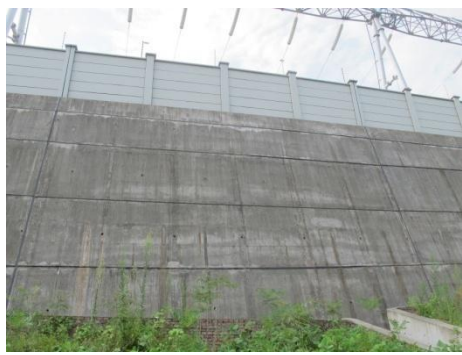
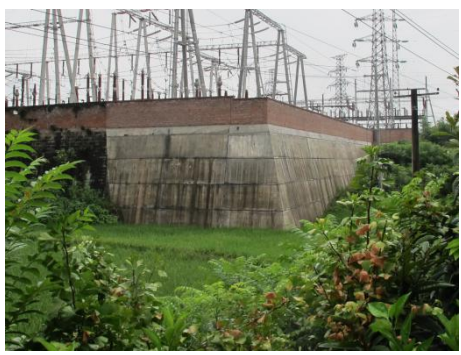
| 施<br>工<br>期 | 生态<br>影响 | <p>③变电站施工期应先行修建围墙和排水沟,减少噪声影响和地表径流侵蚀。</p> <p>④变电站施工期应设置建筑垃圾堆放场地,回收利用。变电站场地平整后弃渣堆放必须坚持“先挡后弃”。</p> | <div data-bbox="1106 252 1565 608"> </div> <div data-bbox="1128 624 1529 655">图 12 大竹变电站东南侧挡土墙</div> <div data-bbox="1583 252 2042 608"> </div> <div data-bbox="1617 624 1993 655">图 13 余家变电站东侧挡土墙</div> <p>③根据走访施工单位,变电站施工前对站址场地进行土地平整,然后修建挡土墙、围墙和排水沟,硬化了站内道路,再进行站内构筑物施工和设备安装。</p> <p>④根据走访施工单位,结合《大竹 220kV 变电站新建工程项目管理实施规划》、《大竹 220kV 变电站新建工程绿色施工方案》和施工总结,施工期生活垃圾经统一收集后送至江卫村垃圾中转站;建筑垃圾实行分类堆放,尽量回收;大竹变电站场地平整后的部分余土约 3354m<sup>3</sup>用于余家变电站站外间隔扩建填方使用,剩余 3217m<sup>3</sup>余土用于团坝镇场镇填方,经走访施工单位,施工单位与当地民众签订了弃土协议。根据现场踏勘,该弃土场已复垦(图 14、15),工程弃土措施满足环</p> |

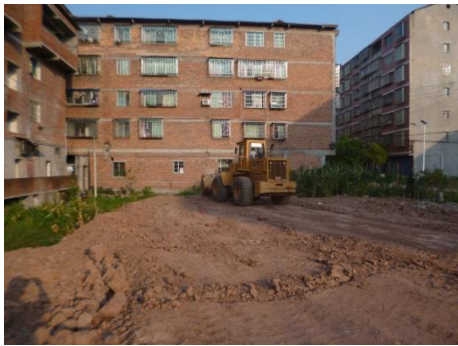
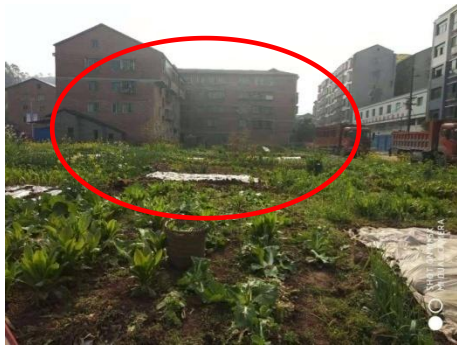
| 施<br>工<br>期 | 生态<br>影响 | <p>二、输电线路</p> <p>①对于双回线路尽量采用同塔架设。</p> <p>②位于边坡的塔基采用高低基础配合来调整塔脚，减少开挖量，保护边坡稳定性。</p> <p>③对各种施工用地，尽可能选择荒草地、次生林，以减少对树木的砍伐和占压灌草丛；施工结束后，应对临时占地进行植被恢复。</p> <p>④施工采取张力放紧线。基础施工中尽量减少放炮。</p> | <p>境保护的要求。</p> <div data-bbox="1108 320 1563 667"> </div> <p>图 14 弃土场施工期照片</p> <div data-bbox="1585 320 2040 667"> </div> <p>图 15 弃土场现状（已复垦）</p> <p>二、输电线路</p> <p>①根据设计文件《余家一大竹 220kV 线路施工总说明书》，结合现场调查，线路 I 采用了同塔双回走线；线路 III 余家变电站出线侧有 5 基塔采用双回塔走线（与余州 I 线共塔）。</p> <p>②根据施工图设计文件《铁塔基础配置表》，本工程新建铁塔根据实际地形采用了高低腿方式。</p> <p>③根据现场踏勘，本工程线路临时占地均在塔基周围选取荒草地、道路作为塔基施工的临时占地；施工结束后塔基处植被已自然恢复为主（图 16）。</p> <p>④根据施工单位提供的线路《项目管理实施规划》，线路施工采用张</p> |

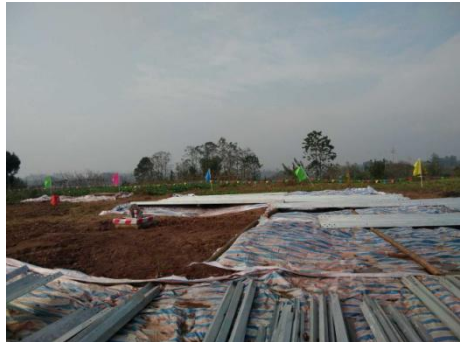
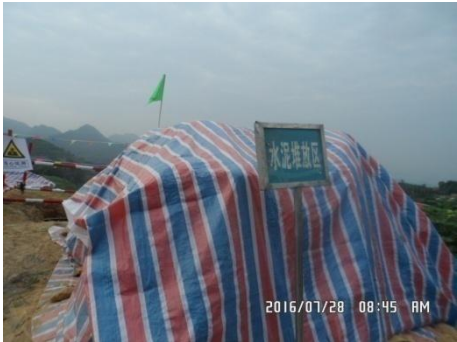
| 施<br>工<br>期 | 生态<br>影响 | <p>⑦位于斜坡需开挖小平台的塔位，塔基表面应做成平整的斜面，利于自然排水。基础开挖产生的少量余方，均堆在塔基征地范围内自然沉降，并在四周修筑挡土墙、保坎等挡护工程，做好水土保持工作。</p> <p>⑧施工时应尽量避开雨天。在雨天动工时，应采取塑料布或土工布覆盖易受降雨冲刷的裸露地表等临时措施。施工完成后应及时清理残留在原地表上的砂石土余料及混凝土。</p> | <p>⑦根据本工程新建线路的《铁塔基础配置表》，本工程施工地质条件较好，场地稳定，基础以原状土基础为主；根据现场踏勘，工程塔基根据地形采用高低腿以适应地形高差，在部分塔位，除采用高低腿外还采用主柱加高的方式来适应地形（图 16）。</p> <p>⑧施工单位在施工项目部设置有“晴雨表”，通过合理安排工程时序，减少雨天工作的时间。根据施工期照片及走访施工单位，本工程在施工过程中，对施工物料，采取了“下垫上盖”的措施（图 18、19），对施工作业面使用塑料布等覆盖，能有效的减少裸露地表的水土流失。施工结束后，施工单位及时清理了地表的砂石余料等，根据现场调查，本工程塔基处未发现砂石余料和混凝土随意丢弃的情况。</p> <div data-bbox="1106 887 1563 1230"> </div> <div data-bbox="1585 887 2040 1230"> </div> <div data-bbox="1106 1254 1563 1283">图 18 塔基临时占地“下垫”示意图</div> <div data-bbox="1585 1254 2040 1283">图 19 塔基临时占地“上盖”示意图</div> |

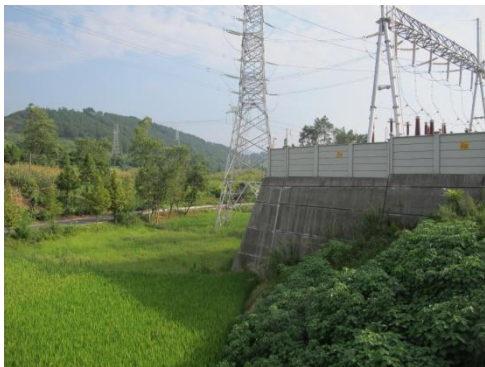
| 电<br>磁<br>环<br>境<br>监<br>测 | <p>其他邻近电力设施等条件。</p> <p>根据上述原则，结合现场踏勘，本工程不涉及环保投诉，本次监测点位布置如下：</p> <p>（1）变电站：①变电站站界：本次在大竹 220kV 变电站站界四周围墙外 5m 设置监测点；为了反映达州 500kV 变电站、余家 220kV 变电站和渠县 220kV 变电站本次间隔扩建后变电站站界处电磁环境现状，本次在变电站间隔扩建侧围墙外 5m 设置监测点。②断面监测：根据现场调查，本工程大竹 220kV 变电站高压出线侧为丘陵地貌，出线侧与地面形成较大高差，且受既有线路影响，不具备断面监测条件；③保护目标：变电站保护目标处电磁环境监测点位选择在保护目标朝变电站一侧，若保护目标同时受出线影响，则兼顾变电站和线路设置监测点，监测点位于居民民房外远离墙壁和其他固定物体 1.5m 外。</p> <p>（2）输电线路：①保护目标：本次监测主要考虑与线路最近的民房等建筑物，监测点位于保护目标靠近线路一侧。若房屋为多层建筑，存在阳台时，考虑线路与建筑物位置关系和距离进行多层布点，在距离墙壁和其他固定物体 1.5m 外的区域，靠近线路一侧布点；②断面监测：根据现场调查，本工程线路 I 和线路 II 位于丘陵地带，沿线多为山地河流，不具备断面监测条件；根据现场踏勘情况，本次在线路 III7#-8#塔之间选取断面监测点。本工程线路现场图 21-24。</p> | |
| | 图 21 大竹变电站出线侧地形 | 图 22 线路 I 沿线地形 |

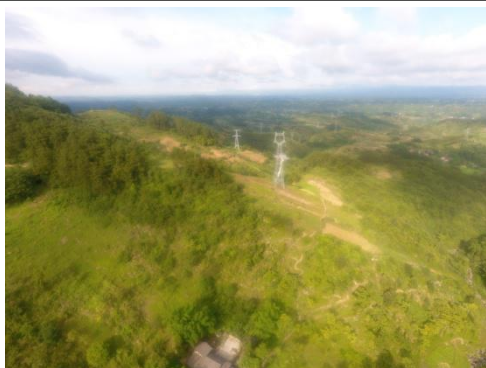
图 23 线路 II 沿线地形

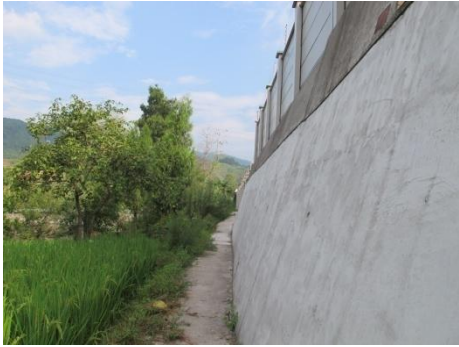
| 施<br>工<br>期 | 生<br>态<br>影<br>响 | <p>区的挡土墙、排水沟等水土保持设施完整有效（图 27-30）。</p> <p>②扩建变电站</p> <p>为保证站区平面高度一致，余家变电站扩建时，向大竹变电站借方约 3354m<sup>3</sup>，余家变电站本次征地扩建后，总平面布置基本不变。</p> <p>本工程达州 500kV 变电站、渠县 220kV 变电站间隔扩建工程在站界内预留位置进行（图 31），在站内进行间隔基础施工，不涉及站外生态环境影响，不影响区域地形地貌及自然生态环境。</p> | |
| | | 图 27 大竹变站外挡土墙（东侧） | 图 28 大竹变站外排水沟及挡土墙（南侧） |

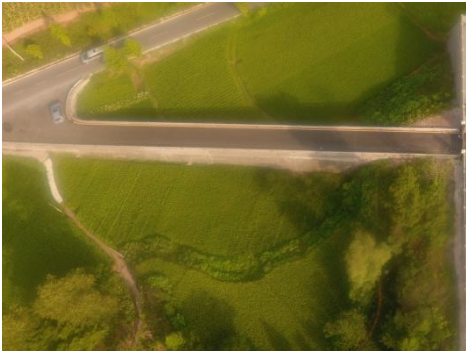
| | | 图 29 大竹变进站道路 | 图 30 大竹变阶梯式布置 |

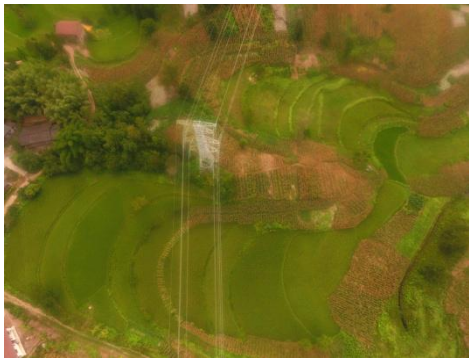
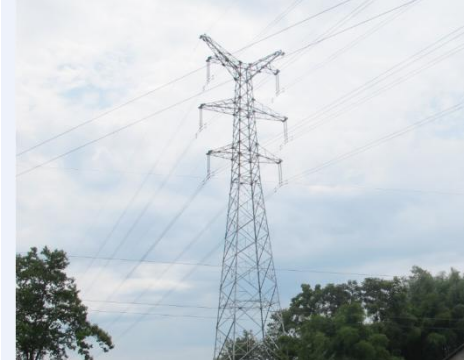
| 施<br>工<br>期 | 生<br>态<br>影<br>响 | <p>施工结束后，余土均在塔基处和附近凹处夯实压平，不影响区域地形。</p> <p>②线路 I 采用同塔双回路走线（图 33），线路 III 与余州 I 线同塔双回路走线 6 基，合理利用了余家变电站出线的电力通道，减少了工程占地，减少了工程建设对生态环境的影响。</p> <p>③设计单位针对地形特点，线路杆塔设计时采用了高低基础适应地形高差（图 35、36），减少了基础开挖量。</p> <p>④根据现场调查，线路 I 在普光镇境内经过密集林区，线路 II 在黄家乡境内经过密集林区；在经过密集林区采用高跨设计（图 38-40）。运行期为保证线路的安全运行，线路的运检人员需要对线下不满足净高要求的树木进行削枝，不进行砍伐。</p> | |

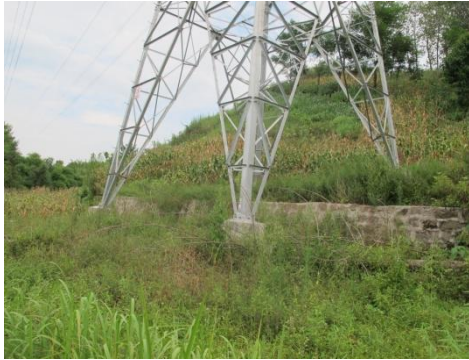
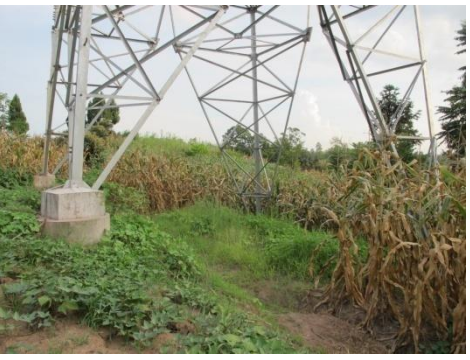
| 阶段 | 影响类别 | 环境影响报告表中要求的环境保护措施 | 环境保护措施落实情况，未采取措施原因 |
|---|---|---|---|
| 前期 | 生态影响 | <p>变电站：施工集中在征地范围内</p> <p>线路：①对于双回线路尽量采用同塔架设，有利于节约线路走廊，从而减少土地占用。</p> <p>②位于边坡的塔基采用高低基础配合来调整塔脚，减少开挖量，保护边坡稳定性。</p> | <p><b>已落实。</b></p> <p>变电站：新建大竹变电站和扩建余家变电站施工集中在征地范围内，达州变电站和渠县变电站间隔扩建集中在既有变电站内。</p> <p>线路：①根据线路设计文件《施工总说明书》，结合现场调查，线路 I 采用了同塔双回走线（图 33）；线路 III 余家变电站出线侧采用双回塔走线（图 34，与余州 I 线共塔）。</p> <p>②根据本工程线路的设计文件《铁塔基础配置表》并结合现场调查，线路塔基根据现场地形，采用了高低腿型式；部分塔位设置有挡土墙和排水沟；经现场踏勘，线路塔基处自然地形恢复良好。</p> |

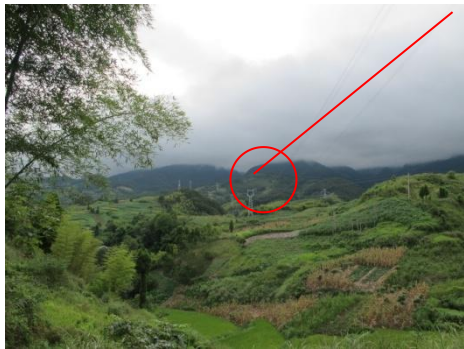
| | | 图 39 线路 II 高跨设计（黄家乡） | 图 40 线路 III 高跨设计（石河镇） |

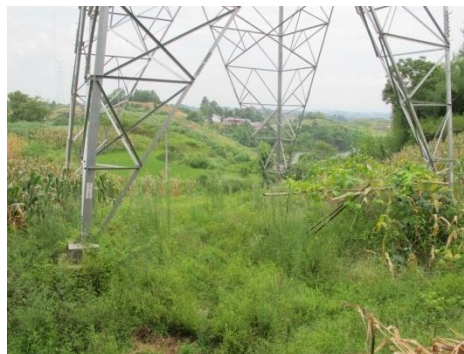
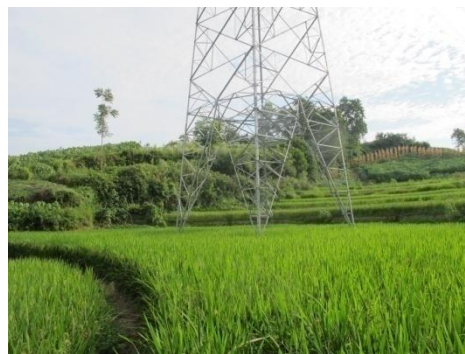
| | | 图 41 塔基处人工撒播草籽(线路 I 23#塔) | 图 42 塔基处复垦（线路 II 19#塔） |

| | | 本工程塔基永久占地面积约 14386m <sup>2</sup> ，其中耕地 6983m <sup>2</sup> 。根据现场调查，塔基处均已进行了复垦或自然恢复（图 41-44）。 | |

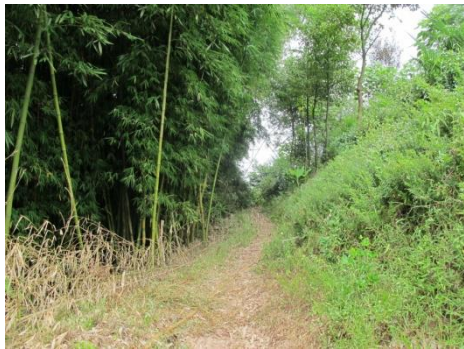
| 本工程施工临时占地包括塔基处临时占地、牵张场与人抬道路临时占地，临时占地面积约 14707m <sup>2</sup> ，临时占地均已恢复原用地性质（图 45-48）。 | | | |

| | | 图 45 人抬道路使用情况 (线路 II15#) | 图 46 塔基处临时占地复垦(线路 II14# 塔) |

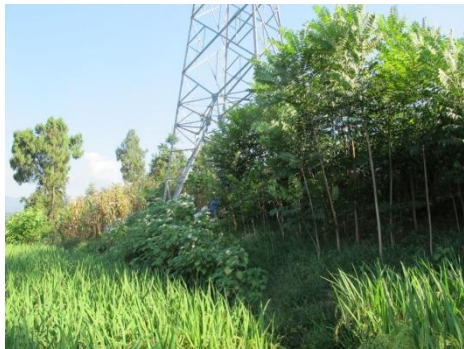
| | | 图 47 塔基处临时占地复垦(线路 II32# 塔) | 图 48 工程拆迁房屋迹地恢复情况(乌木镇) |

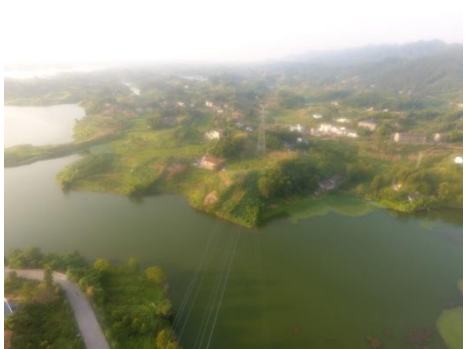
| 施<br>工<br>期 | 污<br>染<br>影<br>响 | 库处不涉水施工，施工过程中严格执行了各项环境保护措施，未发生施工废水、固体废物排入河流的现象。线路跨越水体情况见图 48-51。 | |

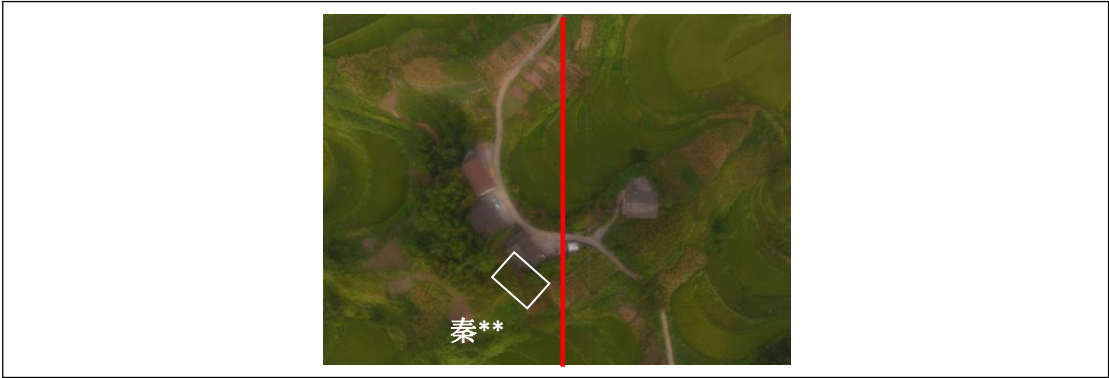
图 72 本工程线路与提出意见居民位置关系图

采纳情况：该处房屋为2层尖顶,秦\*\*居民位于线路Ⅲ北侧,线路与房屋最近水平距离约5m,线路对地高度为27m。位置关系示意图见图72。竣工环保验收调查期间,调查工作人员对上述居民进行了输变电工程环境影响、电力设施走廊等方面的解释工作,该居民均表示对本工程环境保护工作表示满意。

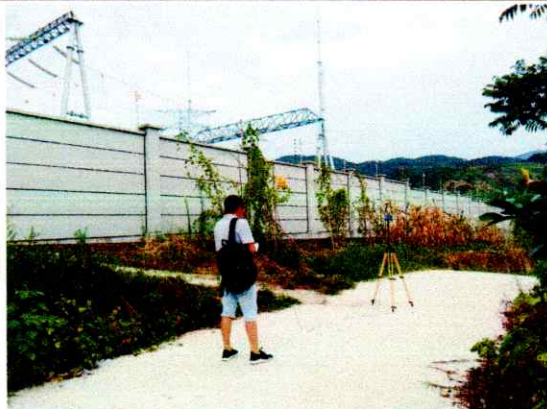
| <p>大竹变电站西南侧监测点</p> | <p>团坝镇江卫村易池亮居民住宅处</p> |

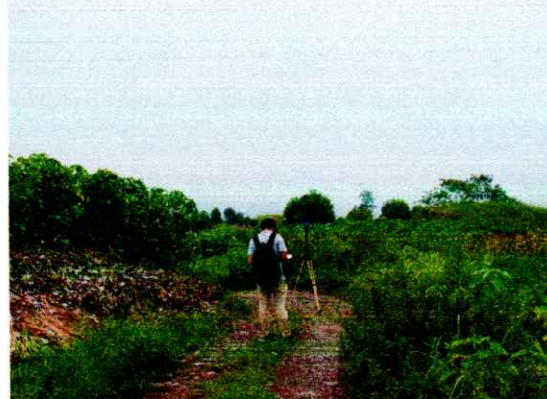
| <p>月华镇光华村线路断面监测点</p> | <p>达州 500kV 变电站 220kV 出线侧监测点</p> |

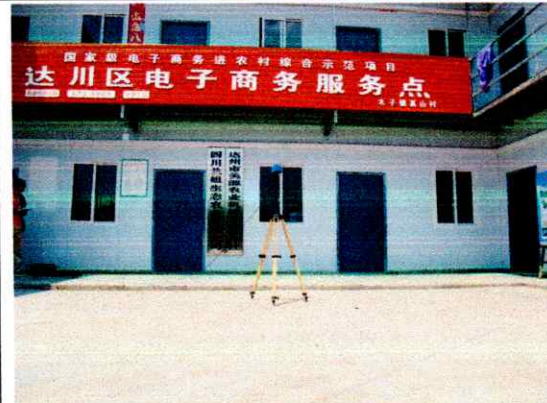
| <p>木子乡真山村生态农业公司监测点</p> | <p>达州市金联生态农业有限公司肉牛基地监测点</p> |

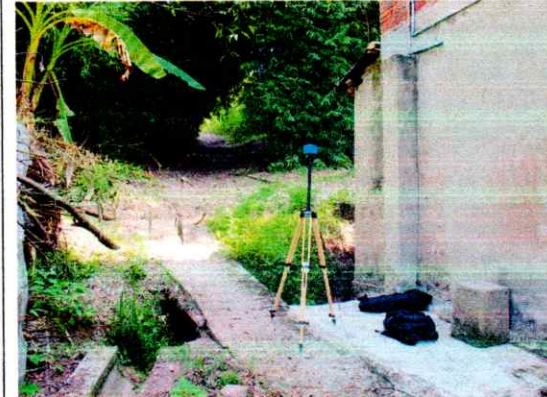
| <p>双庙镇红巾村姜大富居民住宅处</p> | <p>朝阳乡松水村罗文琼居民住宅处</p> |
