成都高山 220kV 输变电及其 110kV 配套工程 水土保持监测总结报告

建设单位：国家电网四川省电力公司成都供电公司

编制单位：四川国之美工程设计有限公司

水土保持监测总结报告

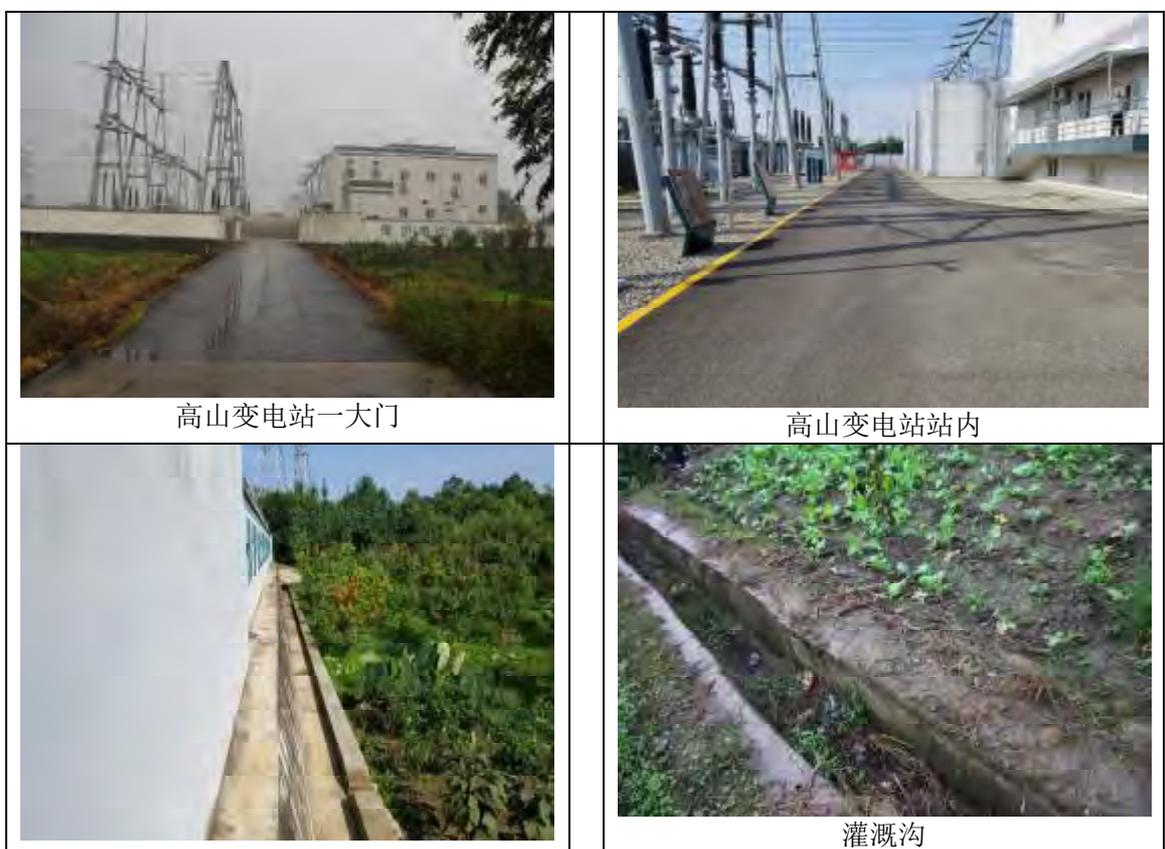
高山变电站一大门

高山变电站站内

灌溉沟

高山变电站站外

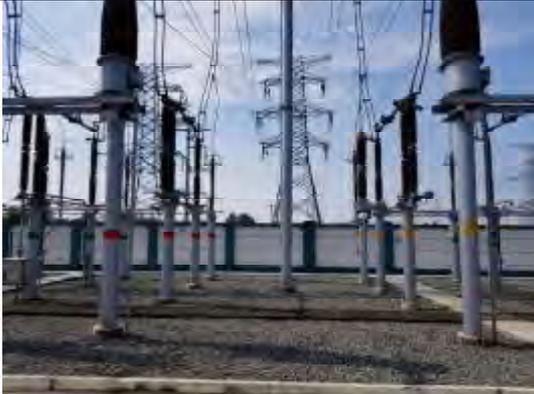
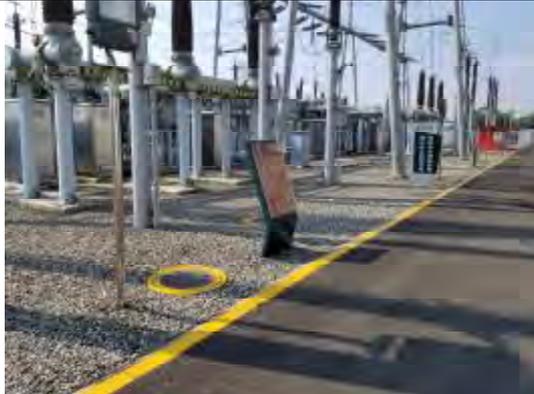
丹景变电站间隔扩建	永定桥变电站间隔扩建

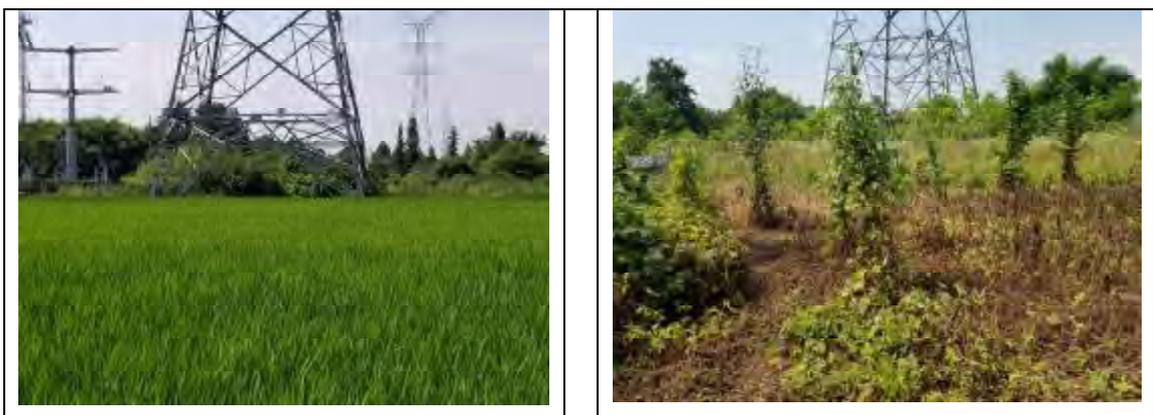
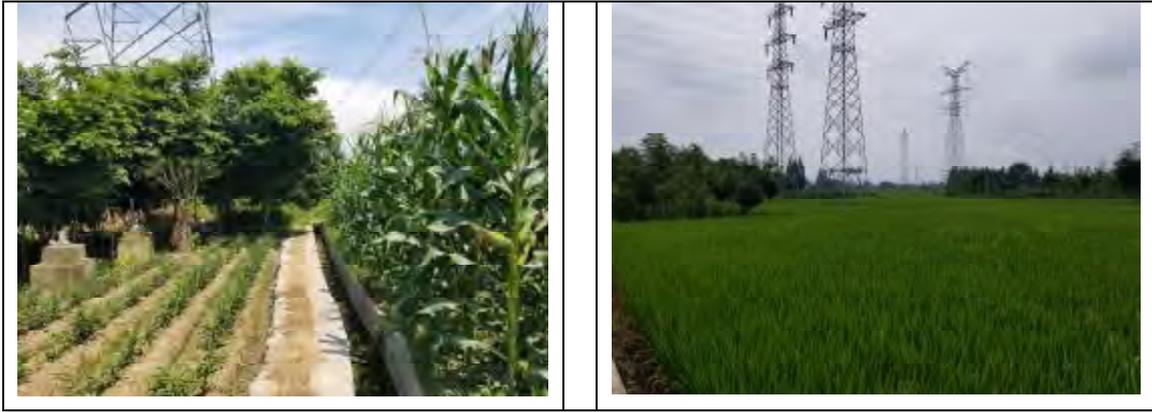
220kV 输电线路现状照片

220kV线路工程区施工时，塔基区实施表土剥离，并对开挖表土及少量的土石方在堆存时并采取了土袋挡墙拦挡和密目网遮盖防护措施，有效的防治了堆存期间的水土流失，塔基区、塔基施工临时占地区、其他施工临时占地区、居民拆迁区，实施土地整治、覆土后能促进种草成活和正常生长，增加覆盖度，加快恢复土地利用，防治水土流失。

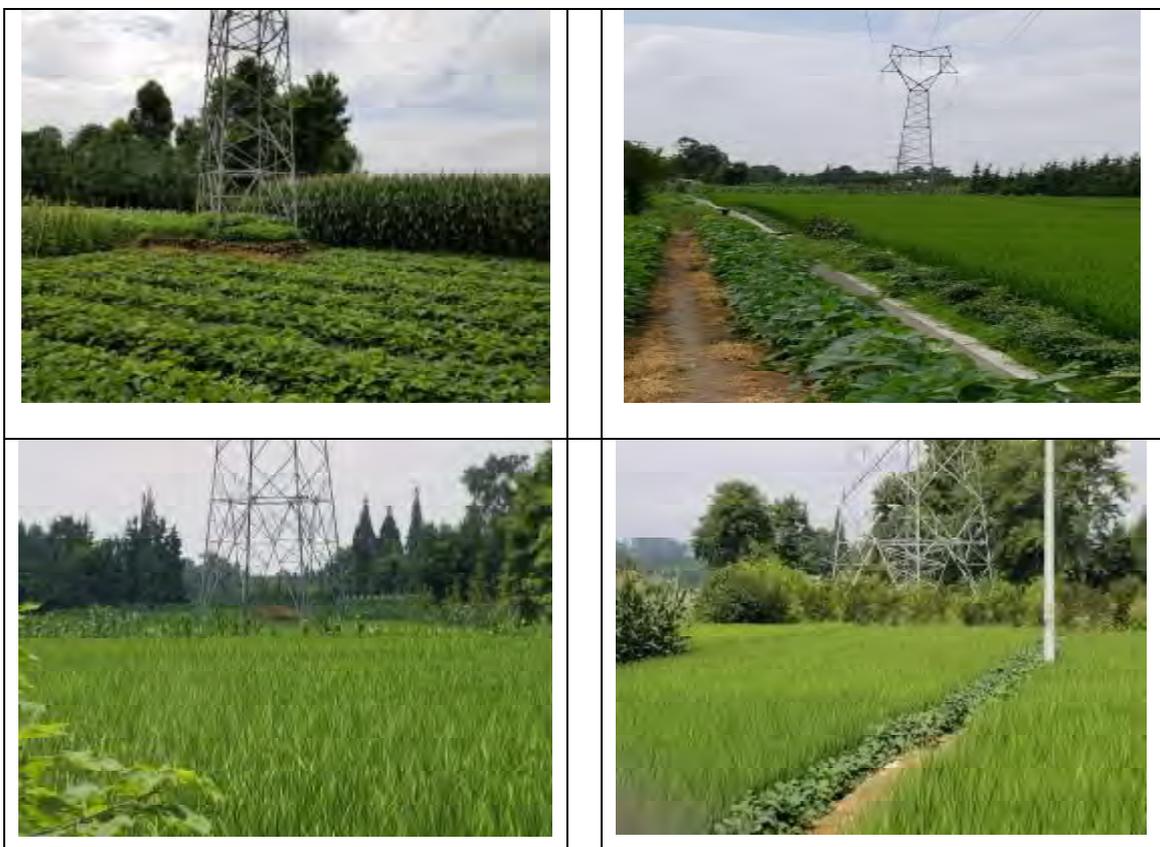
110kV线路工程区施工时，塔基区实施表土剥离，并对开挖表土及少量的土石方在堆存时并采取了土袋挡墙拦挡和密目网遮盖防护措施，有效的防治了堆存期间的水土流失，塔基区、塔基施工临时占地区、其他施工临时占地区、居民拆迁区，实施土地整治、覆土后能促进种草成活和正常生长，增加覆盖度，加快恢复土地利用，防治水土流失。
