雅中～江西±800kV 特高压直流工程（四川省）

## 水土保持监测季度报告

2020 年第 1 季度

监测单位：黄河水利委员会黄河水利科学研究院

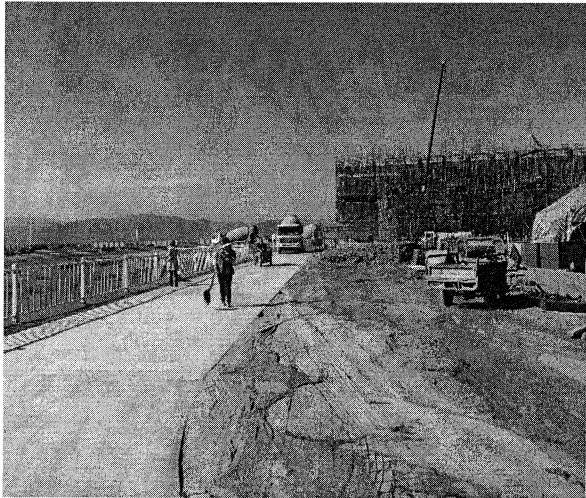
（1）换流站站区及部分塔基在开挖过程中产生的临时堆土苫盖及拦挡工程防护不到位，大风天气时减少风蚀效果不强。

| 位置 | 存在问题 | 问题照片 |
|---|---|---|
| 雅中换流站 | 部分区域防尘苫盖不完整 | |

建议：（1）加强临时苫盖等防护措施的实施效果。（2）站区植物措施需加强抚育工作，使其尽快起到防止水土流失作用。（3）业主及监理单位加强现场施工作业管控，按照一塔一图施工，推进水土保持工程措施实施进度。

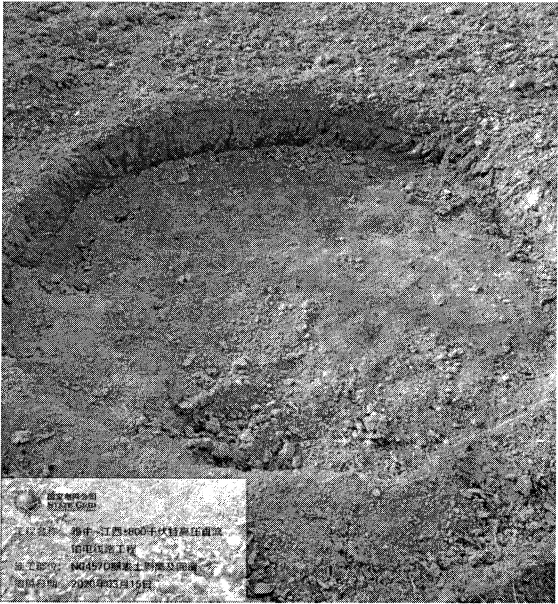
（3）水土保持工程措施实施相对滞后。

| 川 2 标段<br>N0457 | 未按图施工，<br>表土剥离不到<br>位 | |

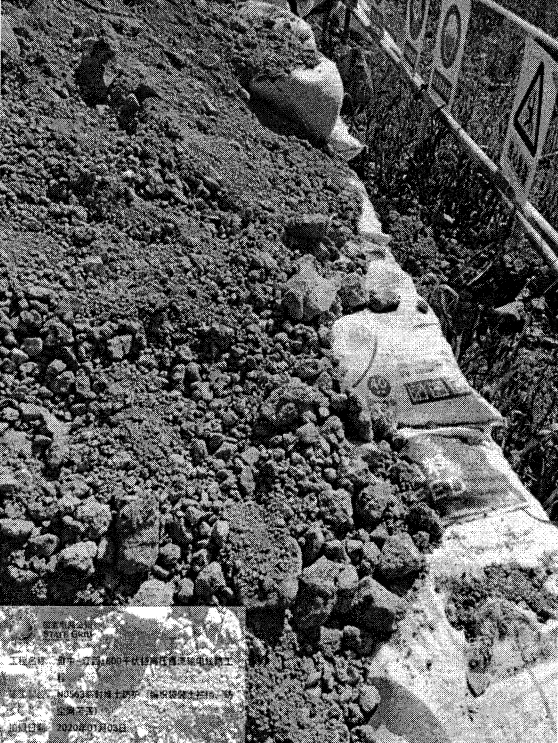
| 川 3 标段<br>N0563 | 临时堆土未进<br>行苫盖且拦挡<br>高度低 | |
