# 建设项目竣工 环境保护验收调查表

项目名称: 泸州纳溪至震东 220 千伏线路工程

建设单位: 国网四川省电力公司泸州供电公司

编制单位: 成都中辐环境监测测控技术有限公司

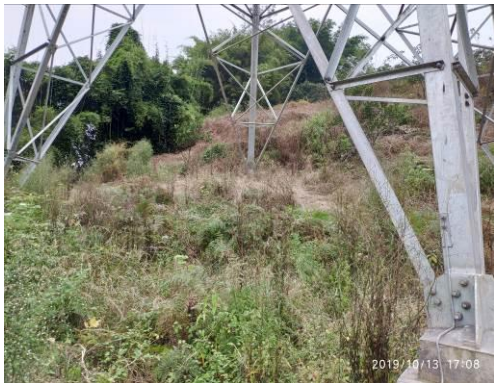
| 阶段 | 影响类别 | 环境影响报告表中要求的环境保护措施 | 环境保护措施的落实情况或未采取措施的原因 |
|---|---|---|---|
| 前期 | 生态影响 | <p><b>输电线路（设计阶段）</b></p> <p>1、线路路径选择时尽量避让林木密集区，以减少树木砍伐。</p> <p>2、在保证线路安全的前提下，尽量增加跨越档距，减少塔基数量，减少植被破坏。</p> <p>3、线路塔基定位时尽量选择裸地、疏林地，以减少树木砍伐。</p> <p>4、线路不能避让林木密集段时应采用高塔跨越方式，以减少树木砍伐。</p> | <p>相应环保措施已落实。</p> <p><b>1、生态</b></p> <p>（1）经现场调查，项目线路已避让了林木集中分布区，线路不能避让林木密集段时已采用高塔跨越方式，以减少树木砍伐。</p> <p>（2）优化线路或微调线路增加了跨越档距，减少塔基数量。</p> <p>（3）线路塔基定位时已尽量选择裸地、疏林地，以减少树木砍伐。</p> |

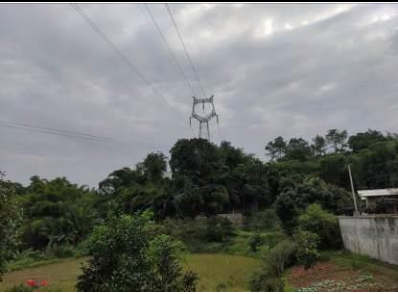
| 阶段 | 影响类别 | 环境影响报告表中要求的环境保护措施 | 环境保护措施的落实情况或未采取措施的原因 |
|---|---|---|---|
| | | <p>足《送电线路对电信线路危险和干扰影响防护设计规程》（DL/T5033-2006）的要求；</p> <p>（4）在居民区、非居民区导线对地高度分别不低于 7.5m、6.5m。</p> | <p>（2）经现场调查及核实，新建线路经过居民区时，中央最大弧垂处导线对地高度最低为 16m，经过非居民区时，中央最大弧垂处导线对地高度最低为 12m。</p> |

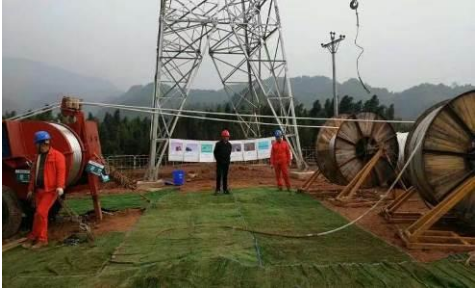
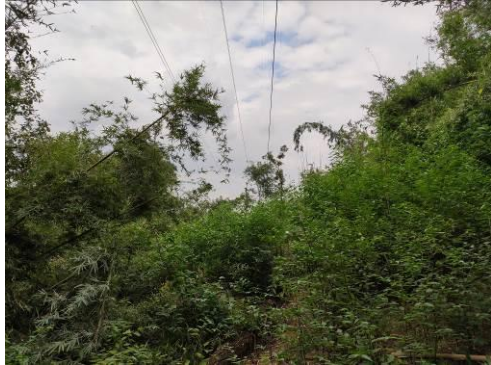
| 阶段 | 影响类别 | 环境影响报告表中要求的环境保护措施 | 环境保护措施的落实情况或未采取措施的原因 |
|---|---|---|---|
| | | <p>(6) 对施工人员进行防火宣传教育, 对可能引发火灾的施工活动严格按照规程规范施工, 确保区域植被安全。</p> <p>(7) 施工人员禁止随意大声喧哗, 减少对鸟类和兽类等野生动物的直接惊扰。</p> <p>(8) 施工完后作好植被恢复工作, 植被恢复应依照原生性原则, 选用当地物种, 禁止引入外来物种。</p> <p><b>2、水土保持措施</b></p> <p>(1) 根据地形特点采用全方位高低腿铁塔, 使用改良塔型基础, 尽量减少土石方开挖量, 降低水土流失影响。</p> <p>(2) 施工用房租用现有房屋设施, 减少施工临时占地。</p> <p>(3) 塔基基位应尽可能避开不良地质段, 基础类型应根据地质条件选择适应的基础, 在条件许可时应优先采用原状土基础。</p> <p>(4) 能开挖成型的基坑, 均采用以“坑壁”代替基础底模板方式开挖, 减少开挖量。</p> <p>(5) 合理选择架线位置, 采取一档跨越, 不在水中立塔, 塔基位置应尽可能远离河岸, 减少塔基对河流的影响。</p> <p>(6) 施工结束后应及时全面清理废弃物, 避免留下难以降解的物质; 对临时施工便道、施工扰动区域等施工影响区域按原有土地类型进行恢复。</p> | <p>(3) 现场调查, 线路施工道路尽量利用了现有乡间小路, 且已尽量使用人抬方式施工, 现生态恢复良好。既有道路两侧的在施工期间损坏排水沟及时修复, 对道路两侧植树损坏的及时复载, 恢复道路两侧的植被。</p> <p>(4) 经过查阅施工报告和监理报告, 结合现场走访调查, 对企业自身员工, 进场前施工单位组织进行了专门的环境保护与水土保持、文明施工的培训教育, 提升员工的环水保、安全文明施工意识及管理水平。对分包劳务员工, 考虑到其文化水平不高, 培训以标语、图片等生动形式为主, 树立起“爱护施工环境、保护自然生态、安全文明施工”的思想。</p> <p>(5) 调查发现, 塔基下植被恢复, 已选用当地物种。</p> |

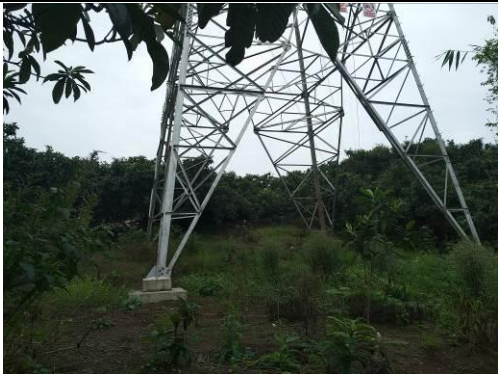
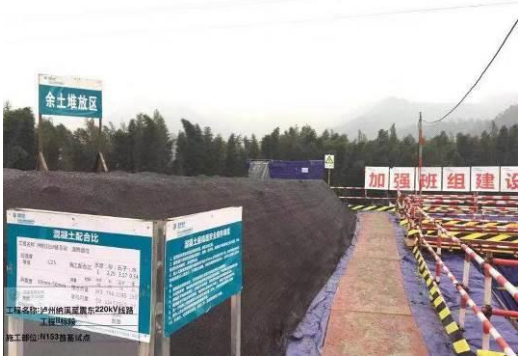
| 阶段 | 影响类别 | 环境影响报告表中要求的环境保护措施 | 环境保护措施的落实情况或未采取措施的原因 |
|---|---|---|---|
| | | | <div></div> <p>(6) 经过现场调查,本项目在震东乡西湖村 12 组存在工程拆迁,现场能够回收的材料已经回收利用,不能利用部分用于土方填方处置,验收调查期间拆迁迹地恢复良好,植被恢复为本地植物。</p> <p>(7) 经回顾性调查及查阅施工报告,占用草地及耕地进行塔基施工已对表层土壤保存以备植被恢复使用。</p> <div></div> <p><b>2、水土保持措施</b></p> <p>(1) 线路均已经避开了不良地址段并且线路塔基根据地形条件已采用了高低腿铁塔,均采用以“坑壁”代替基础底模板方式开挖,减少了土石方的开挖量。</p> |

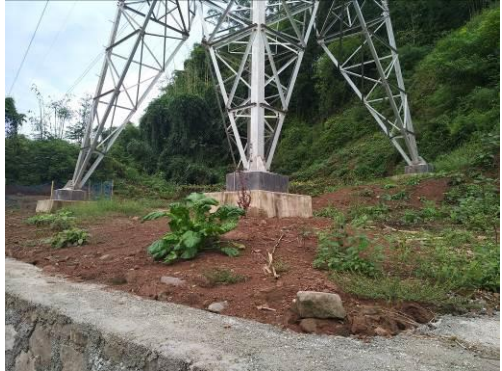
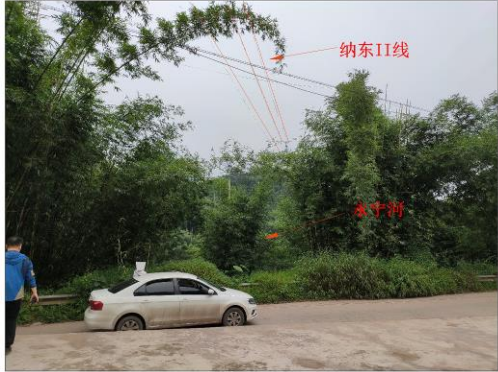
| 阶段 | 影响类别 | 环境影响报告表中要求的环境保护措施 | 环境保护措施的落实情况或未采取措施的原因 |
|---|---|---|---|
| | | | <p>(2) 经现场调查, 施工用房和项目办公用房均租用现有房屋设施, 减少施工临时占地。</p> <p>(3) 经调查, 本项目线路跨越永宁河 5 次, 跨越处河流最大宽度为 86m, 跨越河流时两侧塔基均在山上立塔, 线路离永宁河最低为 67m, 均采用一档跨越, 不在河中立塔, 施工不涉及水域面积, 临时施工营地及施工场地远离永宁河设置, 施工期间禁止弃土及施工废水排河, 本项目建设未影响永宁河现有功能。</p> <p>(4) 经现场调查, 施工结束后及时全面清理废弃物, 避免留下难以降解的物质; 对临时施工便道、施工扰动区域等施工影响区域按原有土地类型进行恢复。</p> |

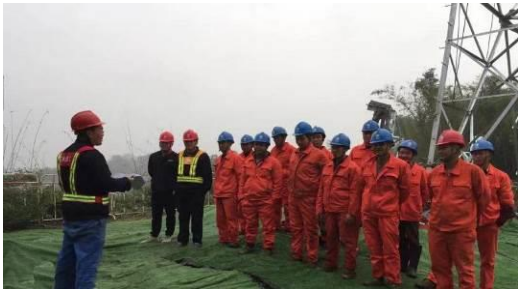
| 阶段 | 影响类别 | 环境影响报告表中要求的环境保护措施 | 环境保护措施的落实情况或未采取措施的原因 |
|---|---|---|---|
| | 污<br>染<br>影<br>响 | <b>1、大气污染物</b><br>在大风和干燥天气条件下对施工区域洒水降尘 | 相应环保措施已落实。<br>查阅施工报告和监理报告，牵张场、施工场地等临时性场地和进场道路均定期进行洒水，对施工场地进行覆盖，线路施工产生的扬尘很少。<br> |

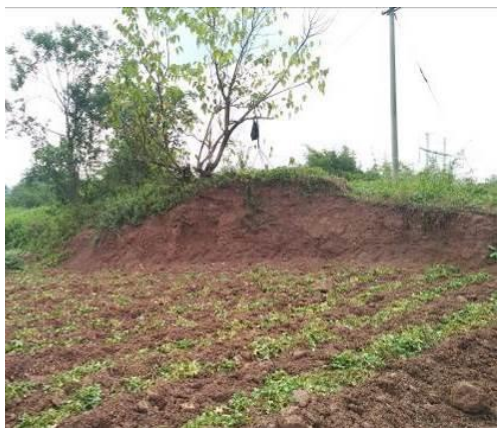
| 阶段 | 影响类别 | 环境影响报告表中要求的环境保护措施 | 环境保护措施的落实情况或未采取措施的原因 |
|---|---|---|---|
| 试运行期 | 生态影响 | 本项目投运后，除塔基占地为永久性占地外，其它占地均为临时性占地，施工结束后临时占地及时恢复其原有功能，不影响其原有的土地用途，在线路运行维护过程中应采取以下措施：<br><br>（1）对塔基处加强植被的抚育和管理。<br><br>（2）在线路维护和检修中仅对影响安全运行的树木进行削枝，不进行砍伐。<br><br>（3）在线路巡视时应避免带入火种，以免引发火灾，破坏植被。<br><br>（4）在线路巡视时应避免带入次生外来物种。 | 相应环保措施已落实。<br><br>项目投运后，临时占地已恢复其原有功能，线路维护及检修中仅对影响安全运行的树木进行削枝，不进行砍伐。<br><br> |

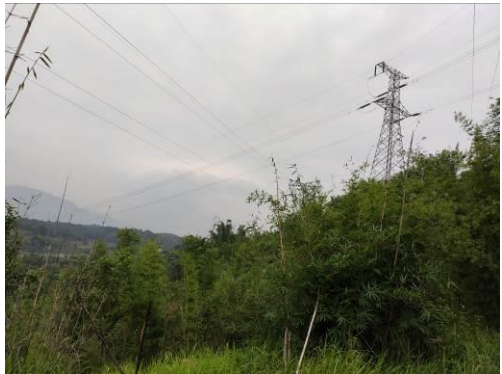
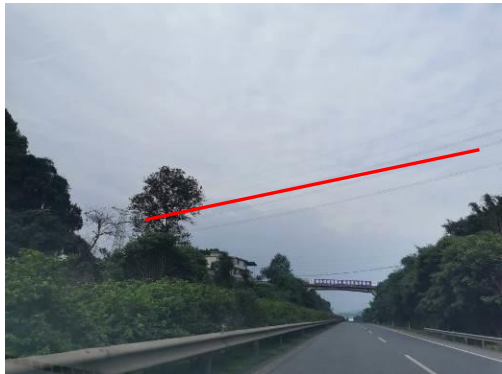
| 阶段 | 影响类别 | 环境影响报告表中要求的环境保护措施 | 环境保护措施的落实情况或未采取措施的原因 |
|---|---|---|---|
| | | <p><b>2、电磁环境</b></p> <p>(1) 本线路在居民区导线对地高度不低于 9.5m;</p> <p>(2) 本线路在与既有纳东一、二线并行时, 保护目标处, 导线对地高度不低于 10.5m;</p> <p>(3) 本线路在非居民区、导线对地高度为 6.5m 时, 与既有纳东一、二线并行(边导线间距<math>\leq 90\text{m}</math>)段, 需将本线路平行段内侧边导线外 6.5m 设置为电磁环境影响防护距离, 另外侧边导线外 5.5m 设置为电磁环境影响防护距离; 非平行段需将边导线外 5.5m 设置为电磁环境影响防护距离, 在上述范围内不得新建民房等建构(筑)物。</p> <p>(4) 本线路在与公路、铁路、河流交叉跨越时, 其净空距离满足《110kV~750kV 架空输电线路设计规范》(GB50545-2010)的要求。</p> | <p>相应环保措施已落实。</p> <p>(1) 经现场调查, 线路已优化, 避开了一些集中的敏感点; 在与电力线路交叉跨越时留置的净空距离为 15m, 满足相应要求。</p> <p>(2) 经现场监测, 本线路居民区导线对地高度不低于 16m, 与既有纳东 I 线并行时, 保护目标处, 导线对地高度不低于 12m, 线路走廊周围居民的工频电场强度、工频磁感应强度均未超过《电磁环境控制限值》(GB8702-2014)标准限值要求。</p> <p>(3) 经过现场调查, 在线路边导线 5.5m 范围内未发现新建民房等建构(筑)物。</p> <p>(4) 经现场调查, 本线路在与公路、铁路、河流交叉跨越时, 其净空距离满足《110kV~750kV 架空输电线路设计规范》(GB50545-2010)的要求。</p> |

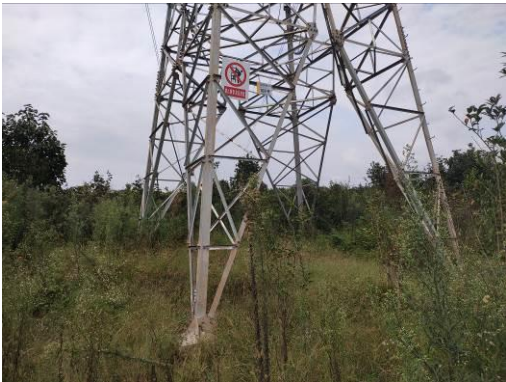
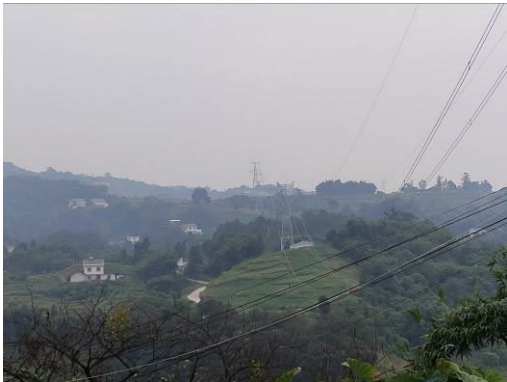
| <p>保行政主管部门及当地基层政府部门等，现状监测包括声环境和电磁环境的监测。</p> <p><b>2、输电线路</b></p> <p>（1）本项目线路共新建 193 座塔基，数量比环评阶段数量减少 17 座，由于塔型和塔基位置有所调整，塔基占地面积减少 0.13hm<sup>2</sup>，塔基基础开挖量小，塔基施工完毕后余土均在塔基处夯实压平，并在塔基下面撒播草种，不影响区域地形。</p> <p>（2）纳溪 220kV 电站和震东 220kV 电站本线路间隔为利旧间隔，改造段拆除线路 0.2km，由建设单位回收利用，无铁塔拆除，无土建工程，不涉及生态环境影响。</p> <p>经过查阅施工报告和监理报告结合现场调查，塔基下生态恢复良好，输电线路沿线植被得到及时恢复、生长良好，未发现明显的施工痕迹，对输电线路沿线自然生态影响较小，且得到及时恢复。</p> | |

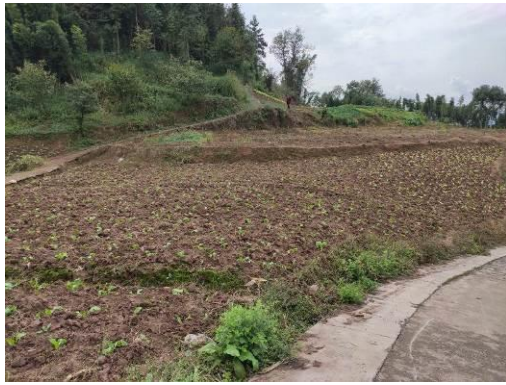
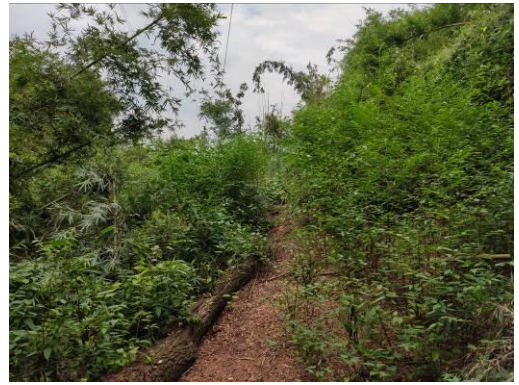
牵张场临时占地复垦及恢复情况

| <p><b>2、施工临时占地恢复情况</b></p> <p>本工程不涉及基本农田，不涉及水利设施、农业灌溉系统等设施，线路塔基占地及临时占地以草地为主，对区域农业生态基本无影响。</p> <p>本工程施工临时占地包括塔基处临时占地、牵张场临时占地，临时占地已恢复其原有性质，临时占地均进行了植被恢复。</p> | |

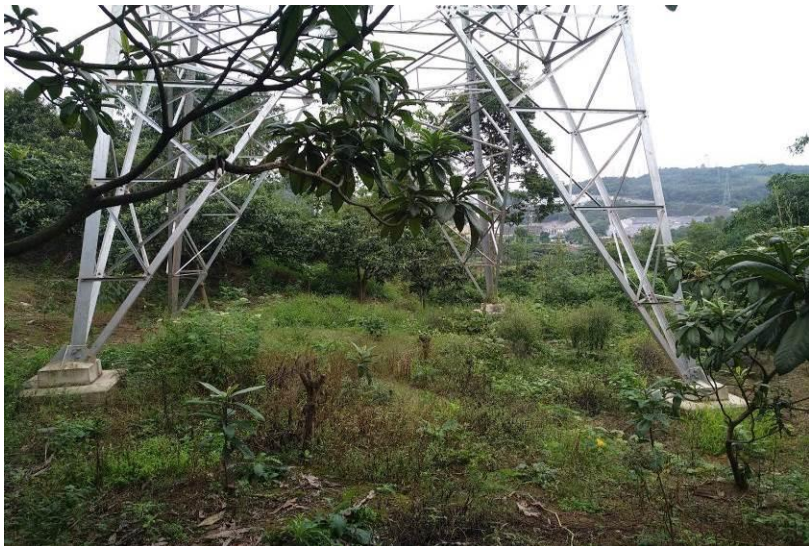
| 试运行期 | 生态影响 | <p>通过对各工程，特别是架空输电线路沿线的调查，线路塔基周围的植被已经开始恢复，农业耕作情况正常，线路走廊内植被生长正常。</p> <p>工程建设对生态环境带来的影响是很小的。</p> |

| | <p style="text-align: center;">（塔基附近植被恢复）</p> |
