阿坝镇江关 220kV 输变电新建工程

# 水土保持设施验收报告

建设单位：国网四川省电力公司阿坝供电公司

2020 年 9 月

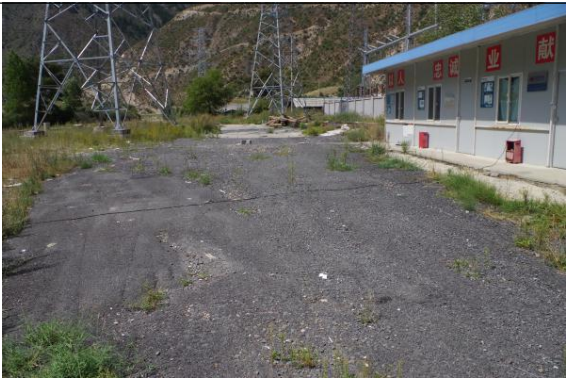
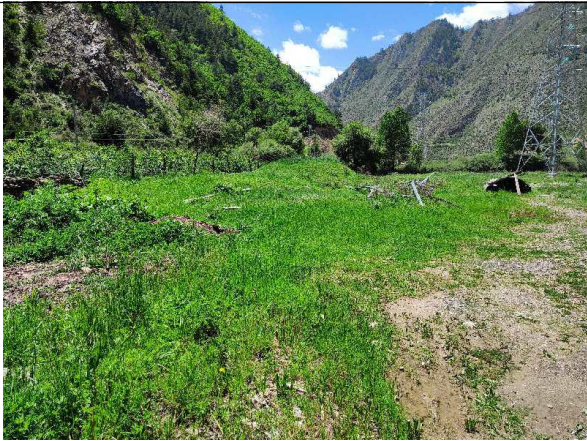
| 位置 | 现场情况描述 | 整改建议、要求、措施 | 现场照片 | |
|---|---|---|---|---|
| 镇江关220kV变电站新建工程一站外施工临时占地区 | 临建设施没有拆除，植被覆盖率低 | 建议及时拆除临建设施并加强植被恢复措施 | 整改前情况 | |

| 位置 | 现场情况描述 | 整改建议、要求、措施 | 现场照片 | |
|---|---|---|---|---|
| | | | 整改后情况 | |

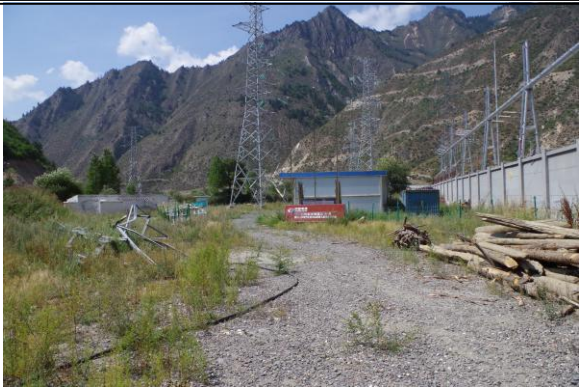
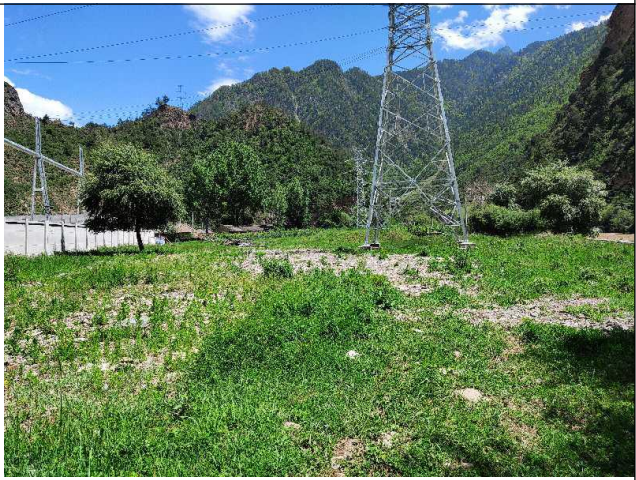
| 位置 | 现场情况描述 | 整改建议、要求、措施 | 现场照片 | |
|---|---|---|---|---|
| 镇江关220kV变电站新建工程一站外施工临时占地区 | 临建设施没有拆除，植被覆盖率低 | 建议及时拆除临建设施并加强植被恢复措施 | 整改前情况 | |

| 位置 | 现场情况描述 | 整改建议、要求、措施 | 现场照片 | |
|---|---|---|---|---|
| | | | 整改后情况 | |
