壤塘 110kV 输变电新建工程

水土保持设施验收报告

2020年9月

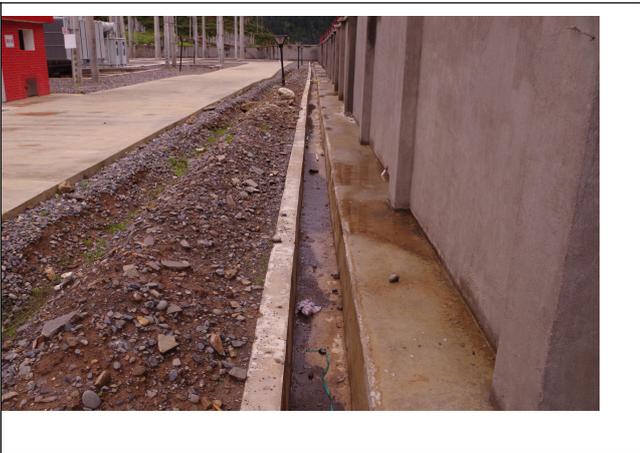
位置	现场情况描述	整改建议、要求、措施	现场照片	
壤塘110kV变电站新建工程一站区	新建变电站的排水沟站内道路已修建完成，配电装置空闲地铺撒了碎石，但部分区域地陷，地表裸露，且站区排水沟已破损，经整改后合格。	建议整治地表并对排水沟进行修补，加强后期管护	整改前情况

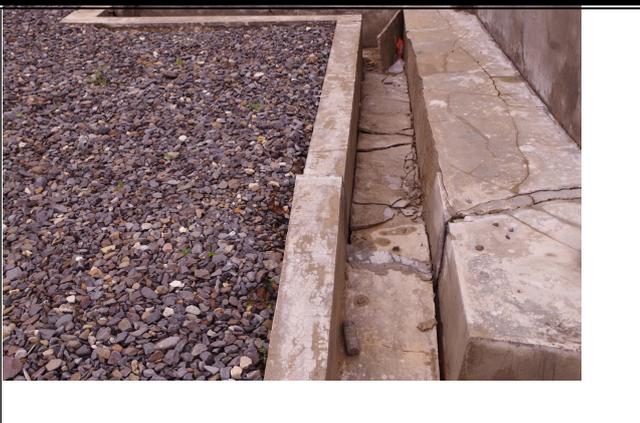
壤塘110kV变电站新建工程一站区	新建变电站的排水沟站内道路已修建完成，配电装置空闲地铺撒了碎石，但部分区域地陷，地表裸露，且站区排水沟已破损，经整改后合格	建议整治地表并对排水沟进行修补，加强后期管护	整改前情况
