德阳中江太平 35kV 输变电工程

# 水土保持设施验收报告

建设单位：国网四川省电力公司德阳供电公司  
编制单位：成都市水利电力勘测设计院

2020 年 12 月

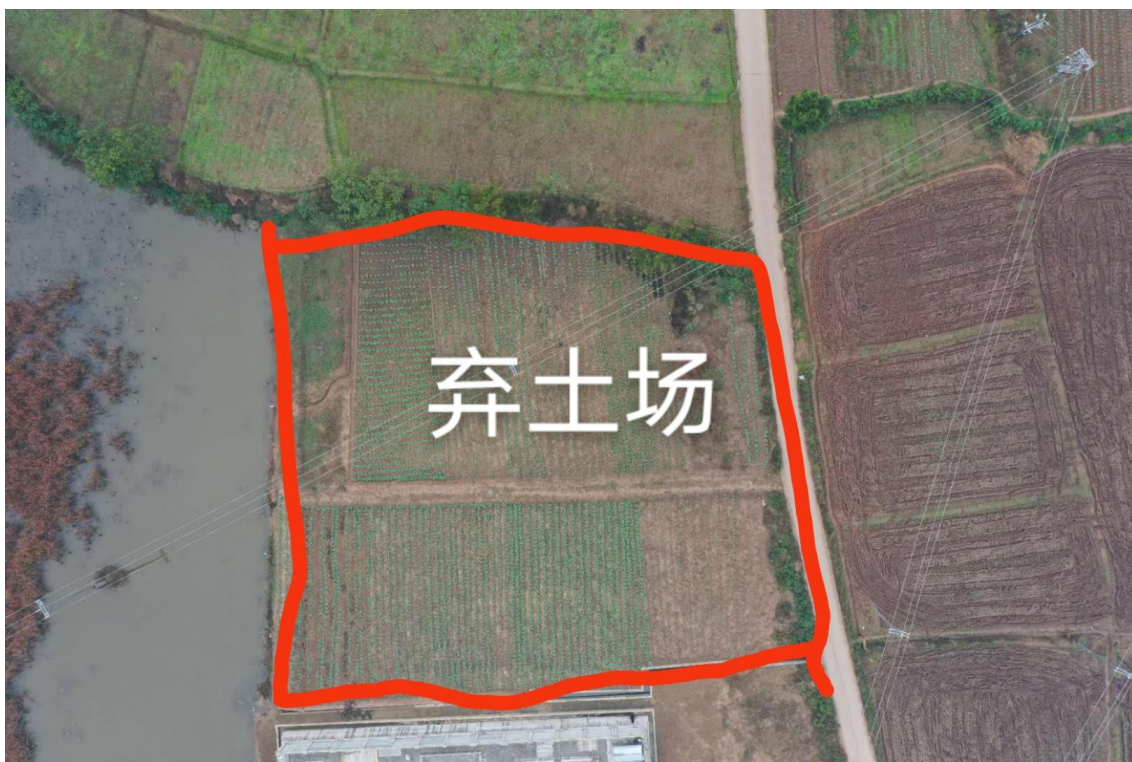
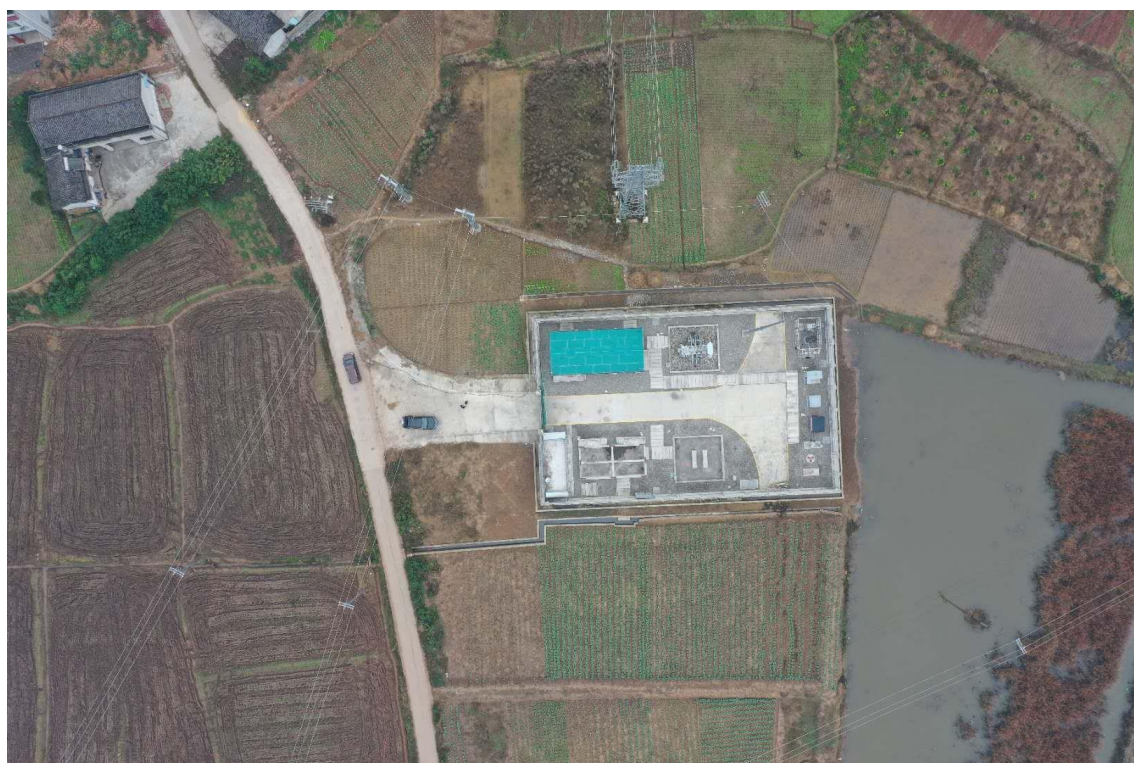
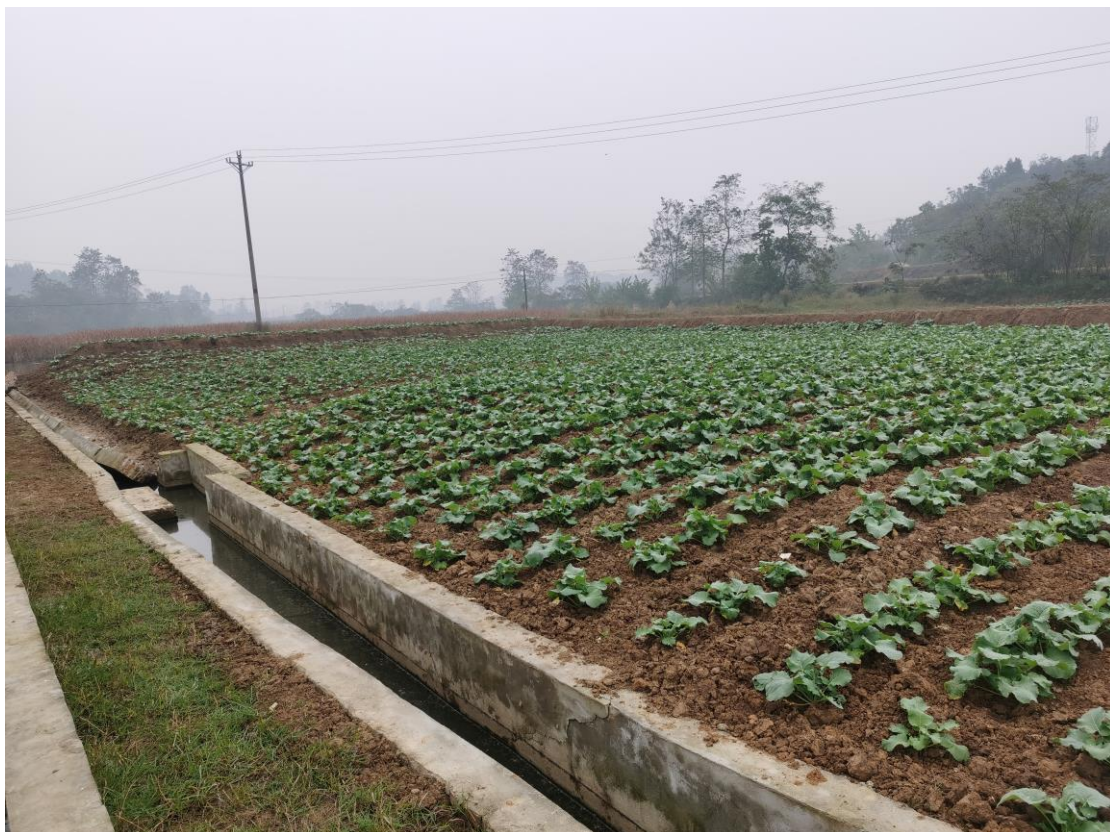
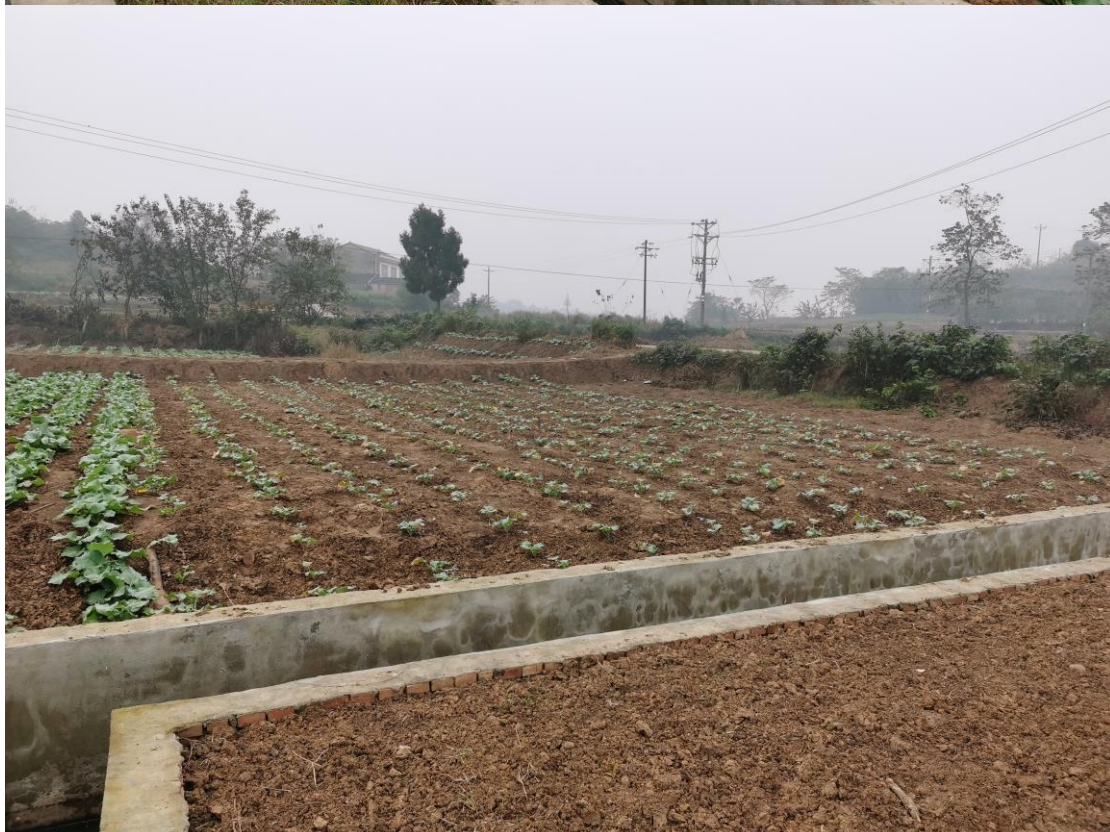
调查组认为：本工程弃土堆存于水土保持方案规定弃土场内，且按照水土保持方案要求复耕后归还当地农户，堆存量  $0.56 \text{万 m}^3$ ，未超过水土保持方案阶段设计量 20%（水土保持方案阶段  $0.51 \text{万 m}^3$ ），符合规定要求。

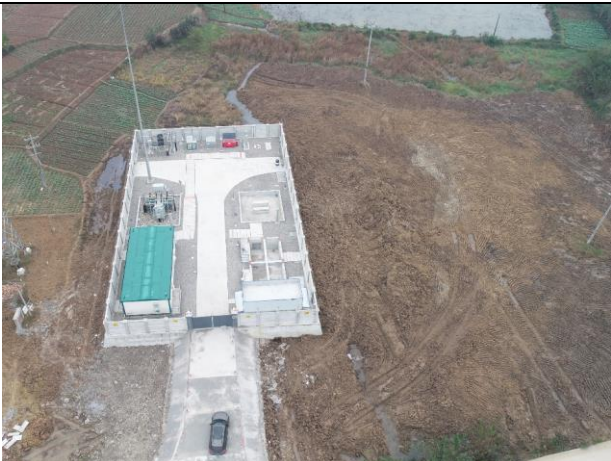
| 位置 | 现场情况描述 | 整改建议、要求、措施 | 现场照片 | |
|---|---|---|---|---|
| 德阳中江太平 35kV 输变电工程 | 变电站旁弃土场弃土未平整复耕 | 对堆放弃土进行平整后复耕 | 整改前情况 | |

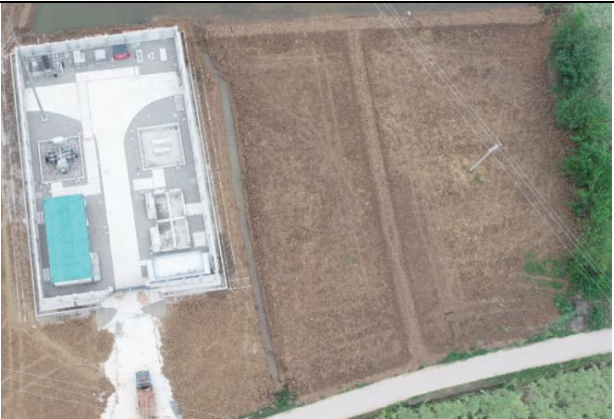
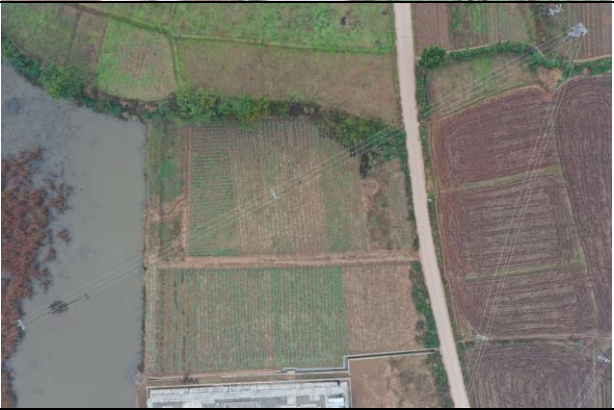
| 位置 | 现场情况描述 | 整改建议、要求、措施 | 现场照片 | |
|---|---|---|---|---|
| | | | 整改后情况 | |
| | | | 现状 | |

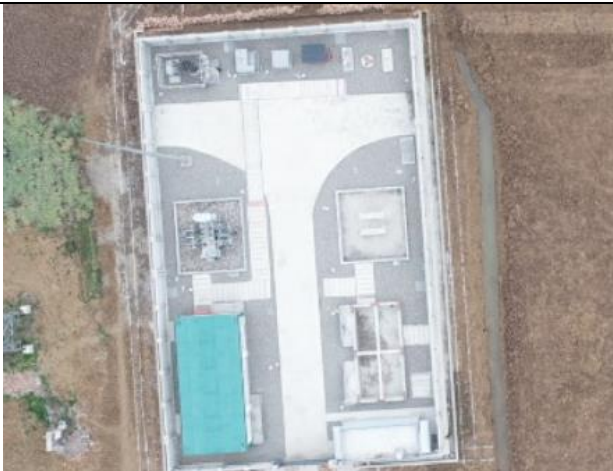
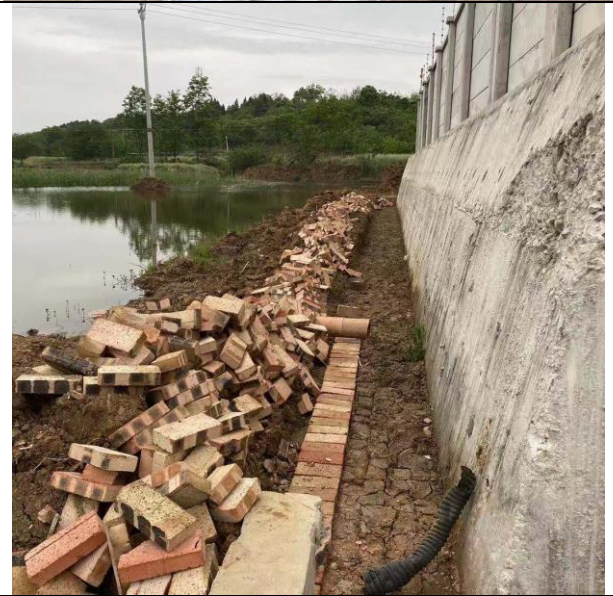
| 位置 | 现场情况描述 | 整改建议、要求、措施 | 现场照片 | |
|---|---|---|---|---|
| 德阳中江太平35kV输变电工程 | 变电站排水沟未修建完全 | 排水沟砌筑完毕 | 整改前情况 | |
| | | | 整改前情况 | |

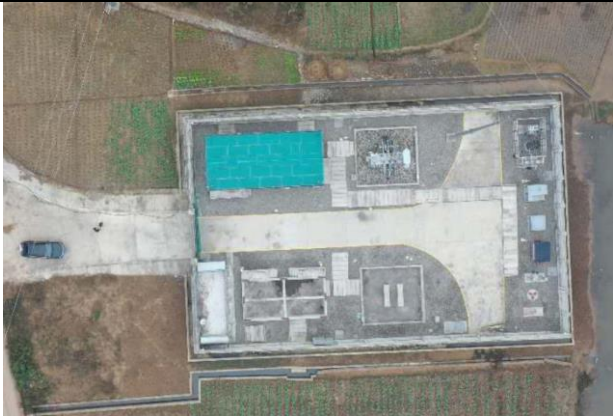
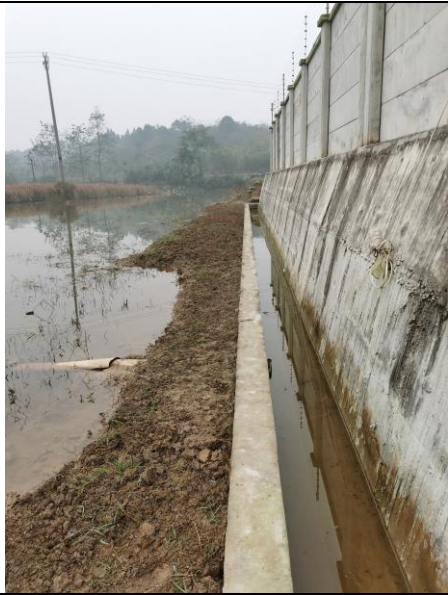
| 位置 | 现场情况描述 | 整改建议、要求、措施 | 现场照片 | |
|---|---|---|---|---|
| | | | 整改后情况 | |

| 位置 | 现场情况描述 | 整改建议、要求、措施 | 现场照片 | |
|---|---|---|---|---|
| | | | 整改后情况 | |

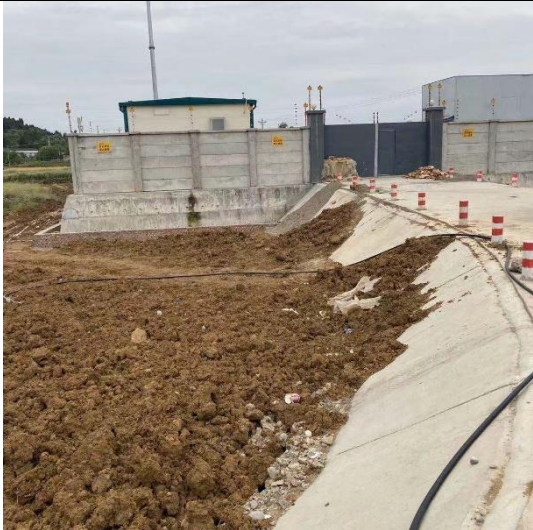
| 位置 | 现场情况描述 | 整改建议、要求、措施 | 现场照片 | |
|---|---|---|---|---|
| 德阳中江太平35kV输变电工程 | 进站道路左侧场地未平整 | 弃土平整后复耕 | 整改前 | |

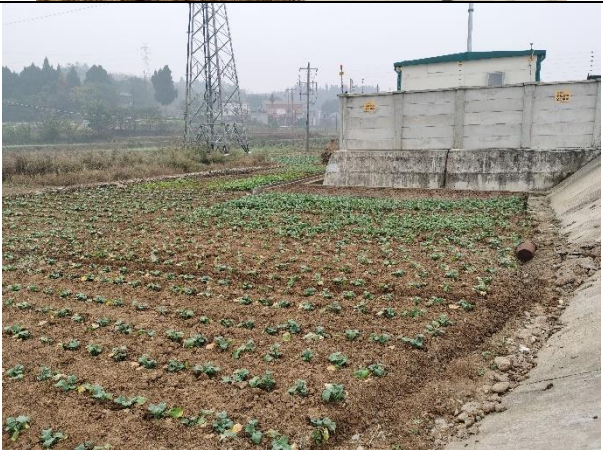
| 位置 | 现场情况描述 | 整改建议、要求、措施 | 现场照片 | |
|---|---|---|---|---|
| | | | 整改后 | |
