德阳双福至炳灵宫 110kV 线路改造工程

# 水土保持设施验收报告

建设单位：国网四川省电力公司德阳供电公司

编制单位：四川河川科技有限公司

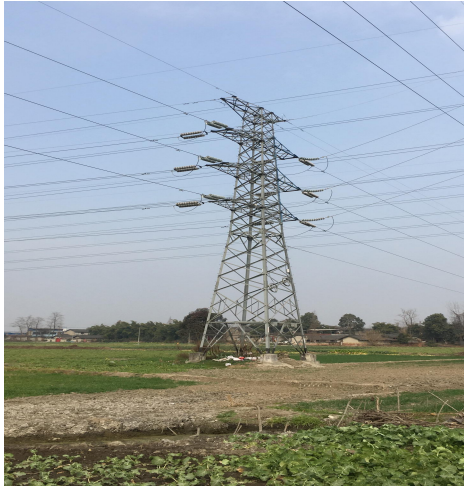
110kV 福炳线 30

## 塔杆基础区

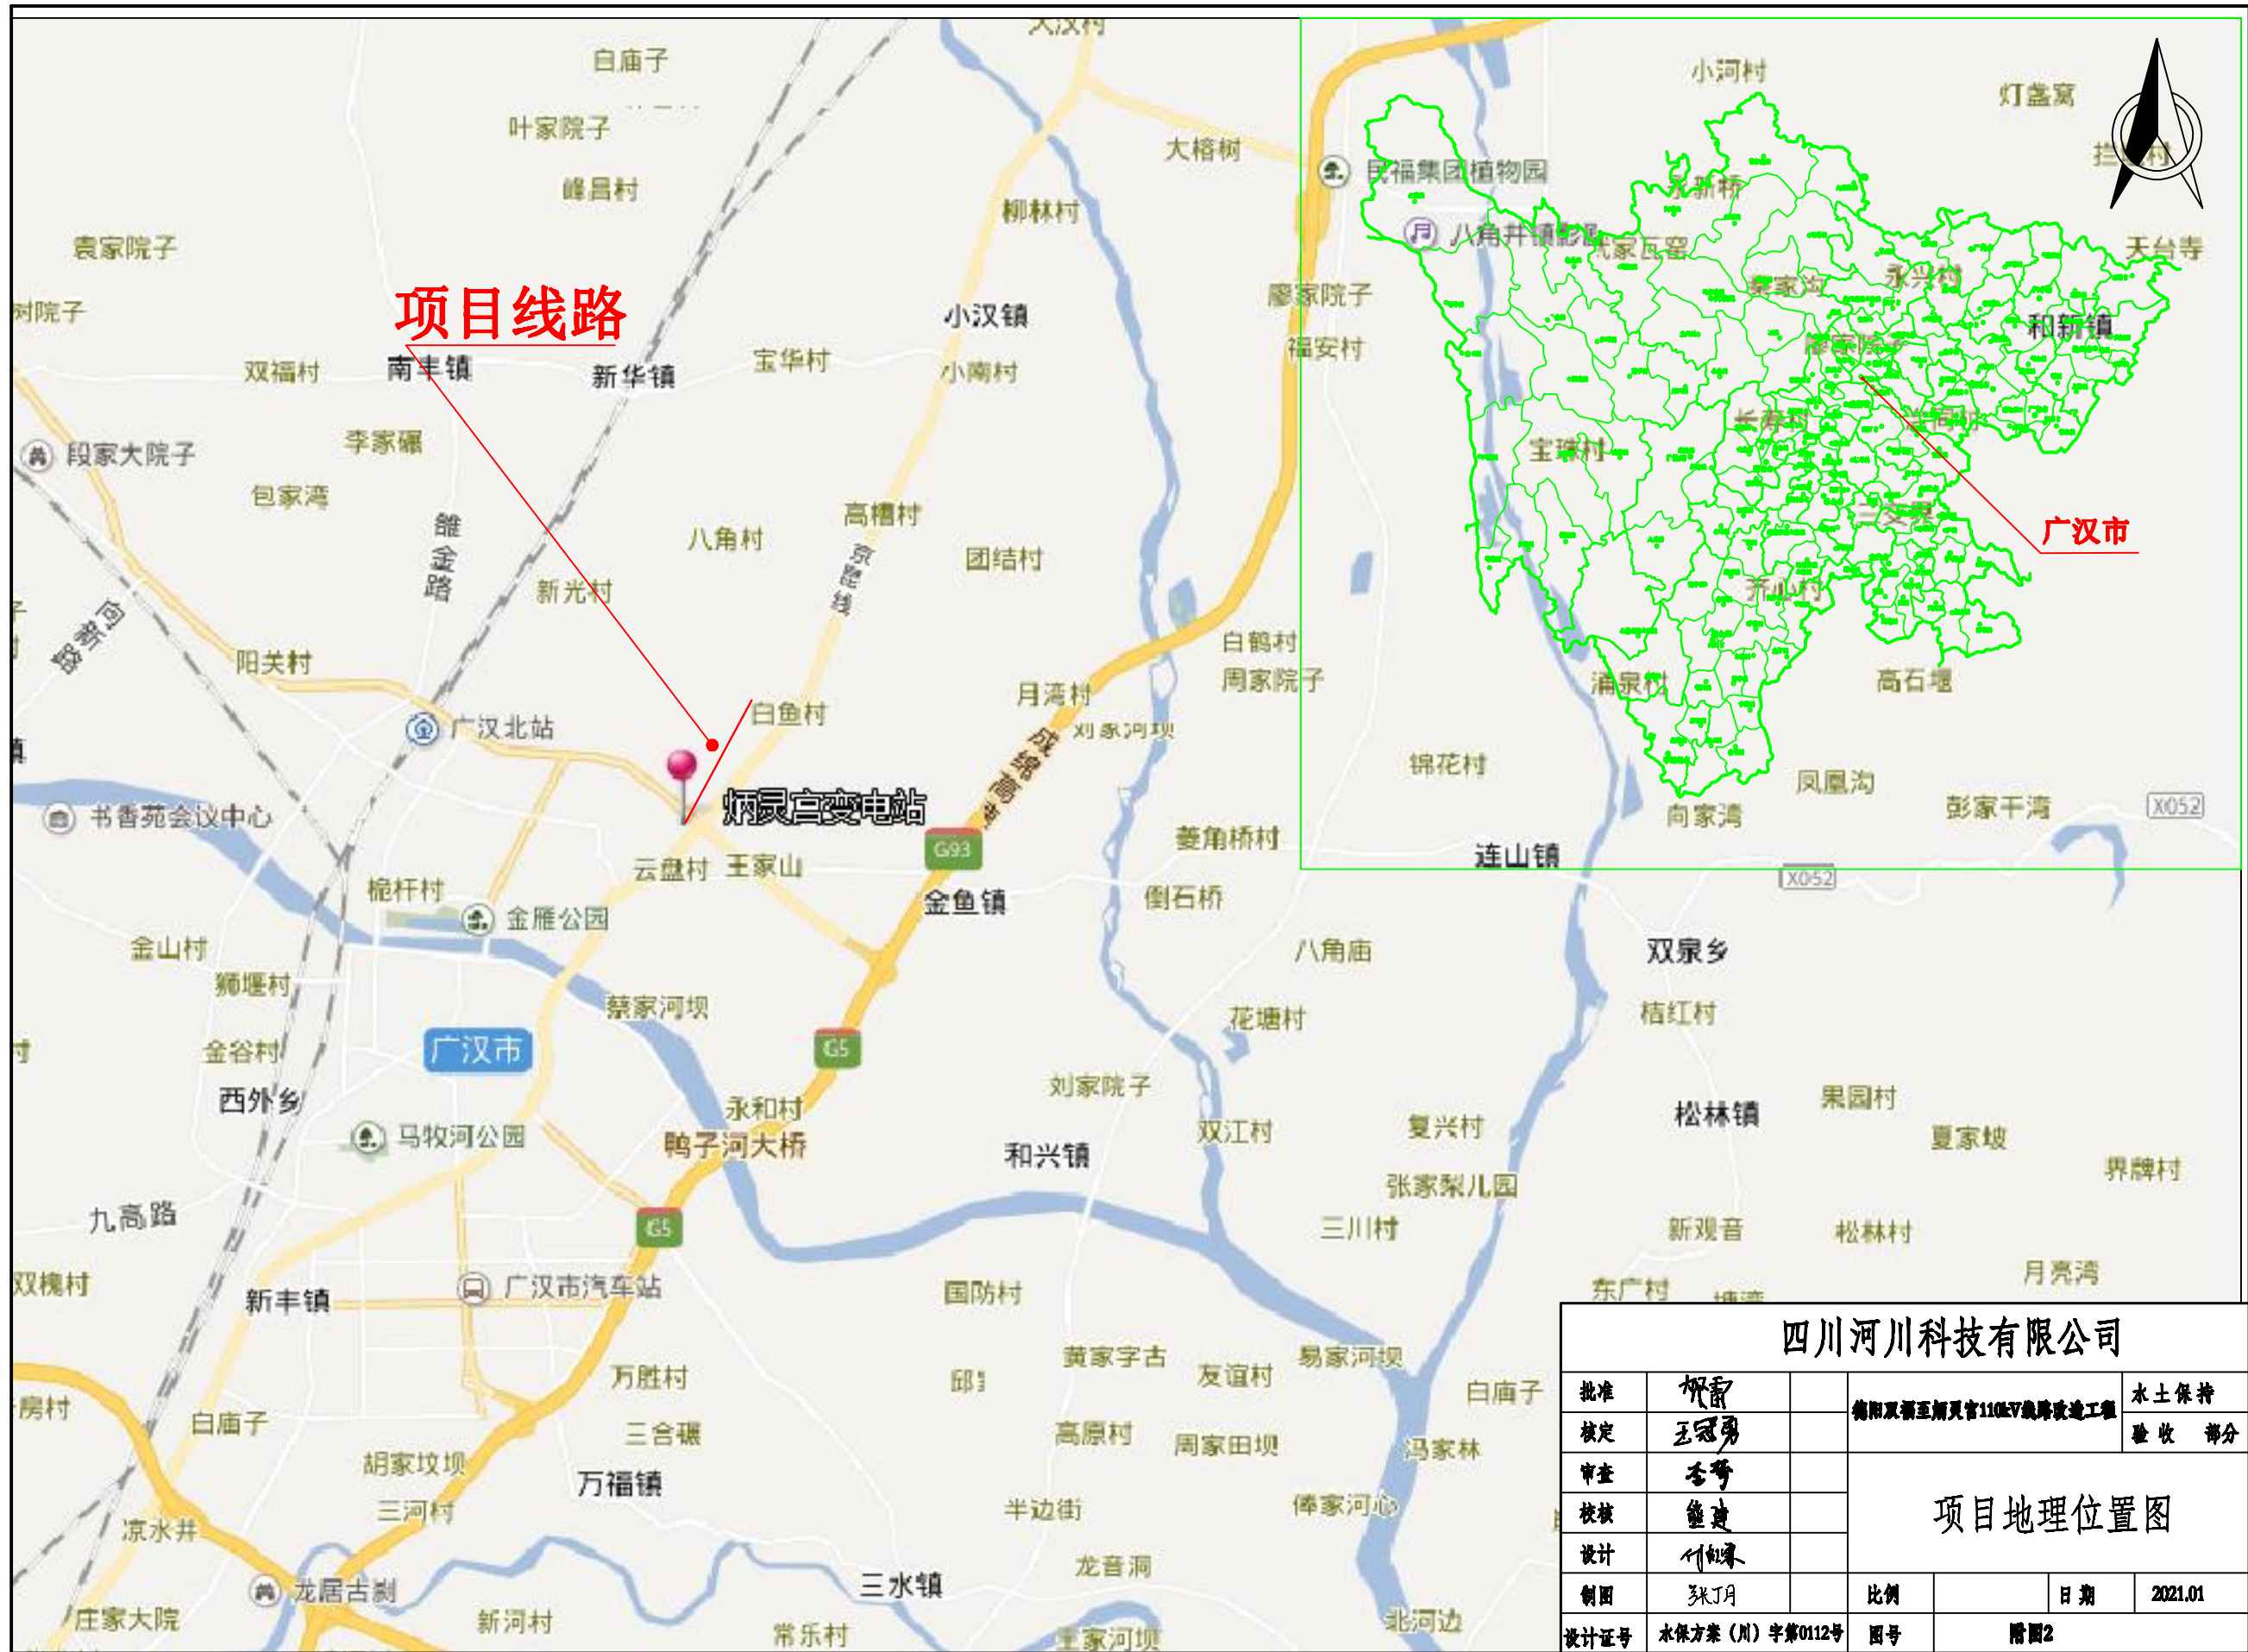
| 日期 | 2017年8月6日 | 比例 | | 图号 | 513-S171025K(DY)-A03-图1 | | | |

塔基区  
表土剥离50m³

表土剥离120m³,临时排水沟50m,临时沉砂池1个,编制土袋挡墙47m,防雨布遮盖135m²
