泸州纳溪至震东 220kV 线路工程

# 水土保持设施验收报告

建设单位：国网四川省电力公司泸州供电公司  
编制单位：四川省西点电力设计有限公司

2020 年 12 月

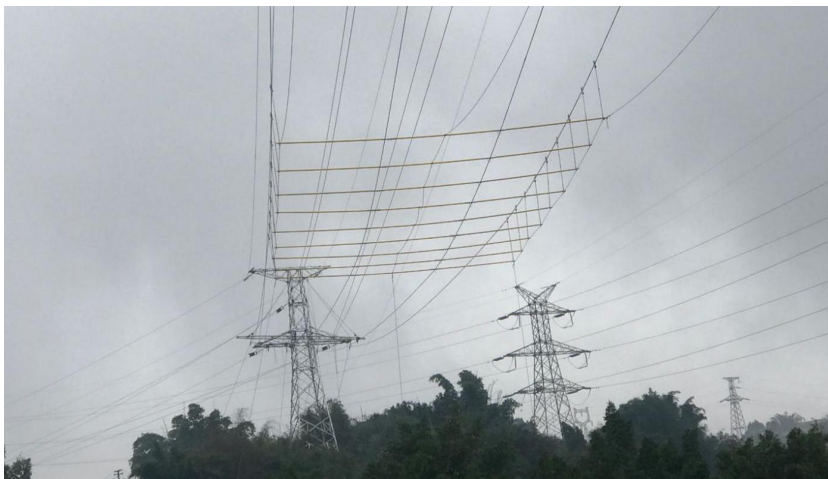
线路跨越铁路、高速、国道以及电力线等共 15 处。在跨越 321 国道处设置脚手架跨越设施，跨越其它 14 处跨越均采用封顶网（其中两侧有跨越塔的采取自立塔封顶网跨越，在两侧跨越塔中间布设封顶网），封顶网主要采取在地面设置锚桩，利用锚桩布置主承索封网，每个锚桩占地 1m<sup>2</sup>左右，每处封顶网设置锚桩 2 个或 4 个，本线路跨越设置及占地详见表 1-4。

图 1-1: 封顶网放线

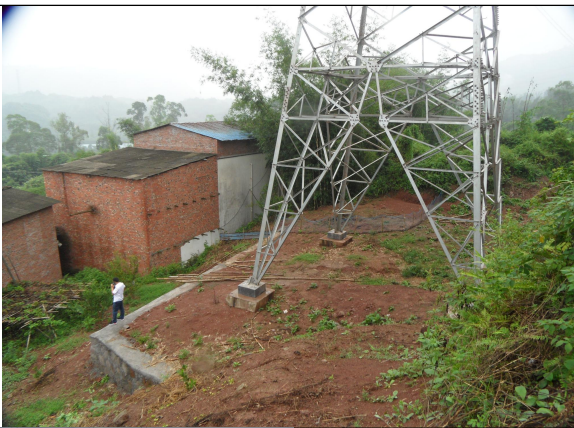
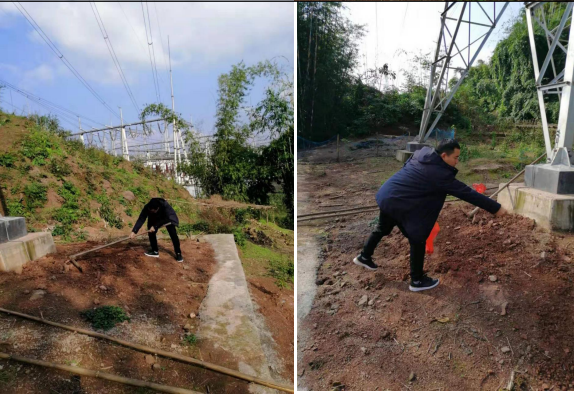
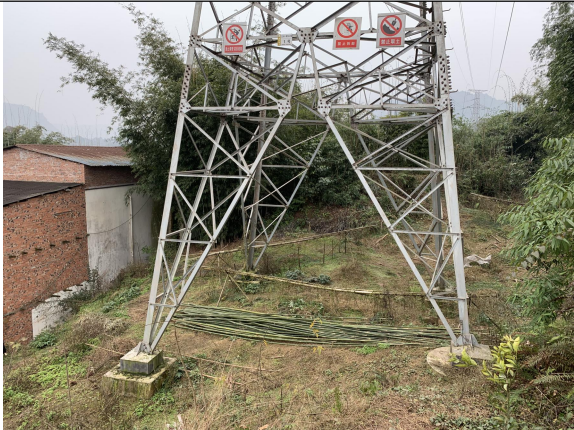
| 位置 | 现场情况描述 | 整改建议、要求、措施 | 现场照片 | |
|---|---|---|---|---|
| 泸州<br>纳溪至震<br>东<br>220kV<br>线路工程<br>—N1 | 塔基下方修筑挡土墙,基面已清理,植被覆盖率较低。 | 需加强植物措施 | 整改前 | |

| 位置 | 现场情况描述 | 整改建议、要求、措施 | 现场照片 | |
|---|---|---|---|---|
| | | | 整改过程 | |
| | | | 整改后 | |

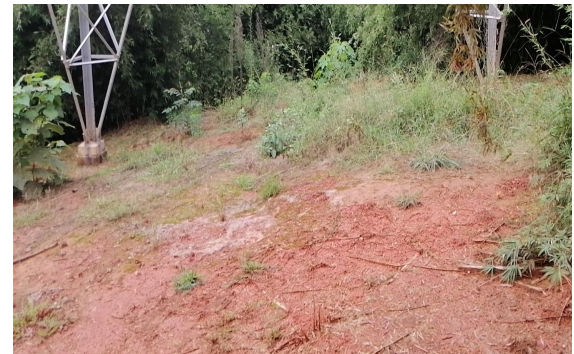
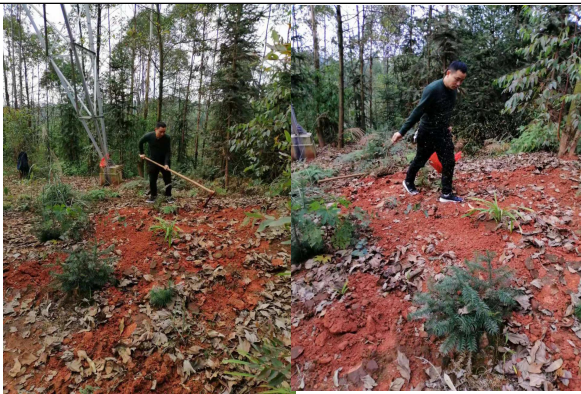
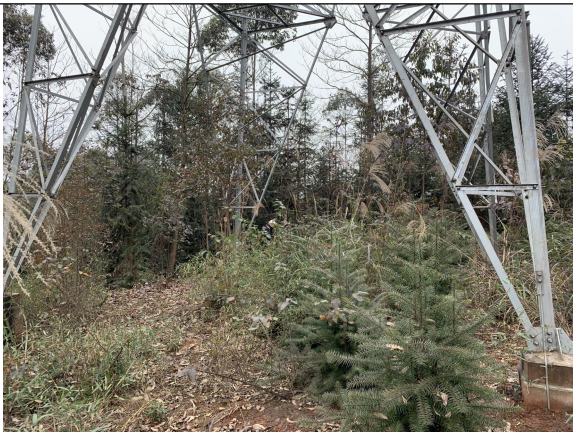
| 位置 | 现场情况描述 | 整改建议、要求、措施 | 现场照片 | |
|---|---|---|---|---|
| 泸州<br>纳溪至震<br>东<br>220kV<br>线路工程<br>—N26 | 塔基植被恢复较差,建议加强后期管护 | 建议加强后期管护 | 整改前情况 | |

| 位置 | 现场情况描述 | 整改建议、要求、措施 | 现场照片 | |
|---|---|---|---|---|
| | | | 整改过程 | |
| | | | 整改后 | |
