南充阆北 220kV 输变电工程

# 水土保持监测季度报告

2021 年第 1 季度

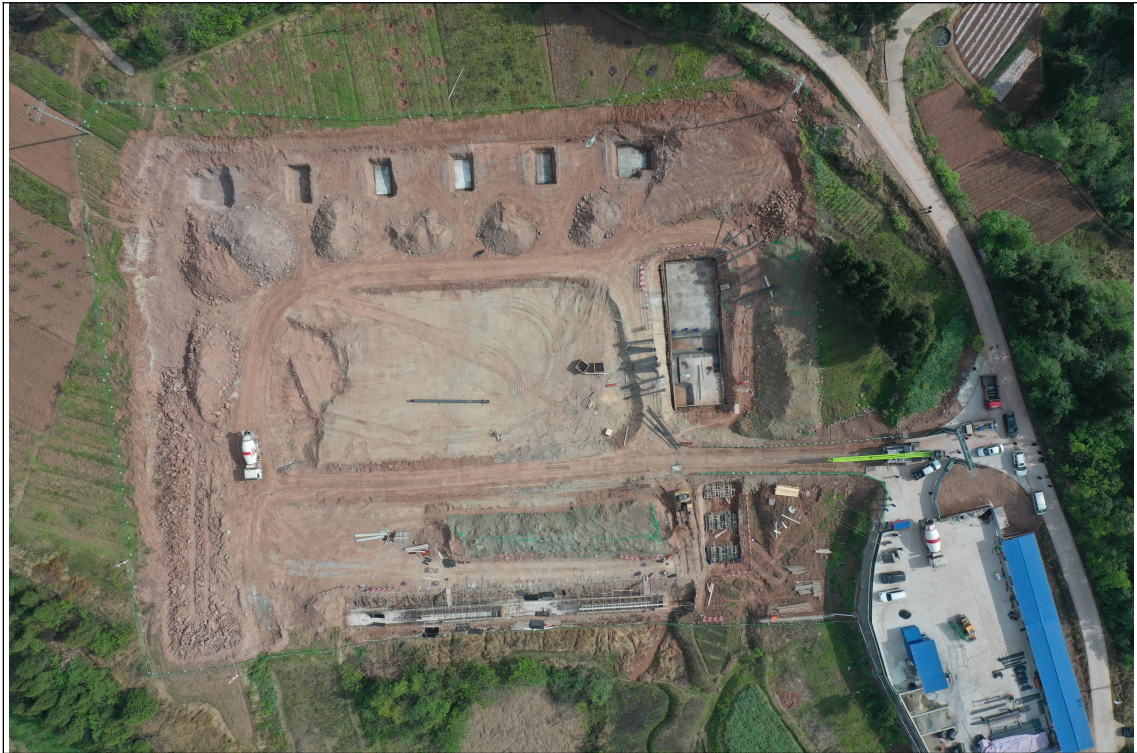
阆北变电站

阆北变电站和线路塔基开挖的部分临时堆土未做好拦挡和苫盖工作。现场问题情况如下图所示：

本阶段工程存在水土流失主要为变电站扰动区、塔基扰动区和人抬道路区，因此建议施工方对变电站扰动区、塔基扰动区进行苫盖；对临时开挖渣土实施临时铺垫、拦挡和苫盖措施；对裸露的道路路面及时苫盖。

(2) 对工程线路部分进行标段抽查（尤其是前期已发现问题的塔基），督促施工单位对已发现的问题进行整改、落实；
