康定至蜀州 500 千伏线路串补工程

# 水土保持设施验收报告

建设单位：国网四川省电力公司建设分公司

编制单位：成都市水利电力勘测设计院

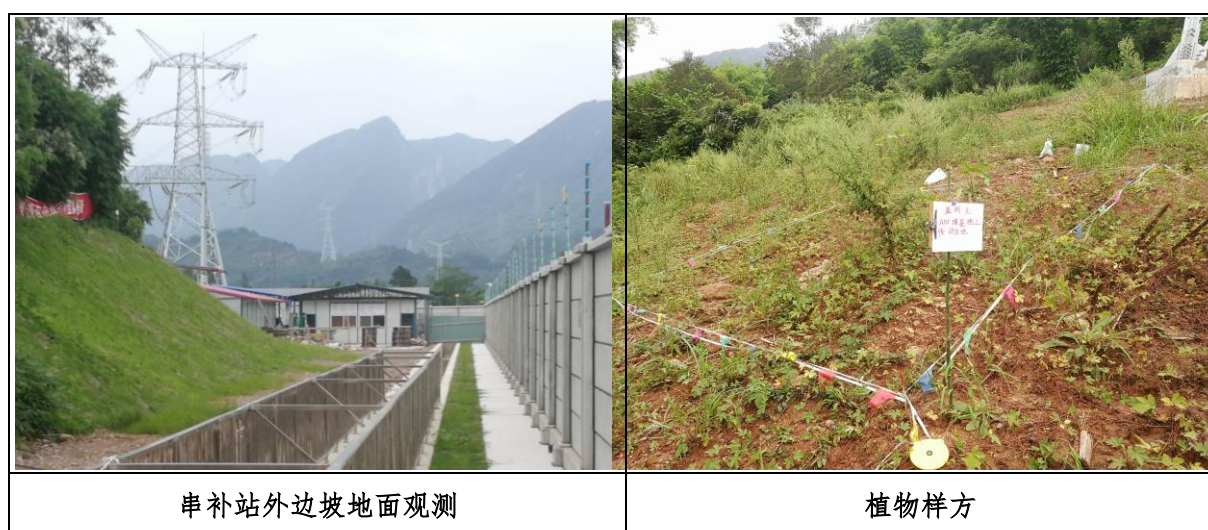
插图 6-1 现场典型监测

水土保持现场典型监测影像资料详见插图 6-1。

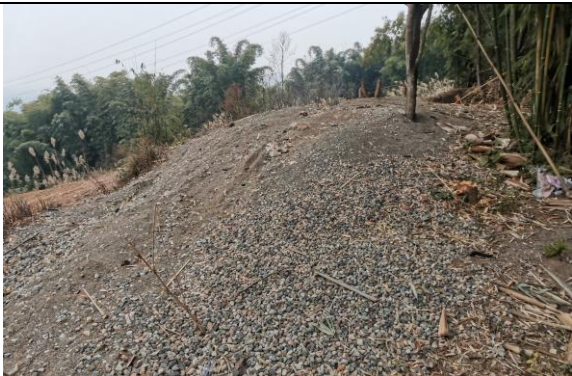
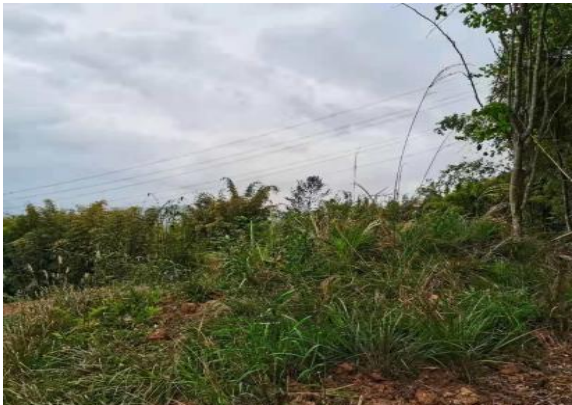
| 位置 | 现场情况描述 | 整改建议、要求、措施 | 现场照片 | |
|---|---|---|---|---|
| AN5 塔位上方索道区域 | AN5 塔位上方索道占地区域砂石未清理 | 对砂石料进行清理，并恢复植被 | 整改前 | |

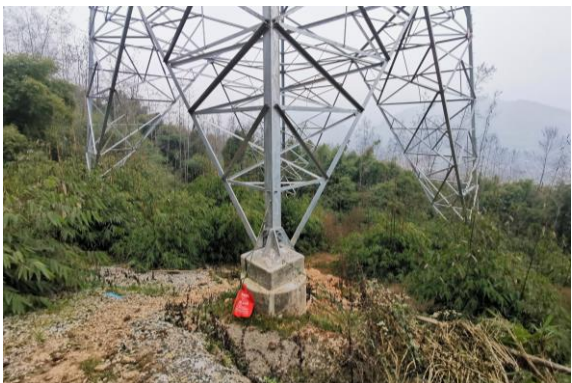
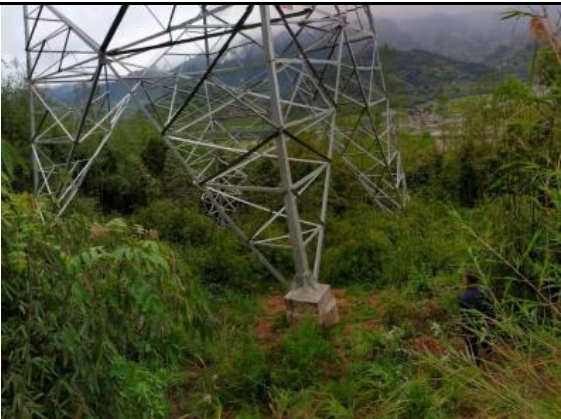
| 位置 | 现场情况描述 | 整改建议、要求、措施 | 现场照片 | |
|---|---|---|---|---|
| AN4 塔基施工临时占地 | AN4 塔基施工临时占地砂石余料未清理 | 清理砂石余料，并恢复植被 | 整改前 | |

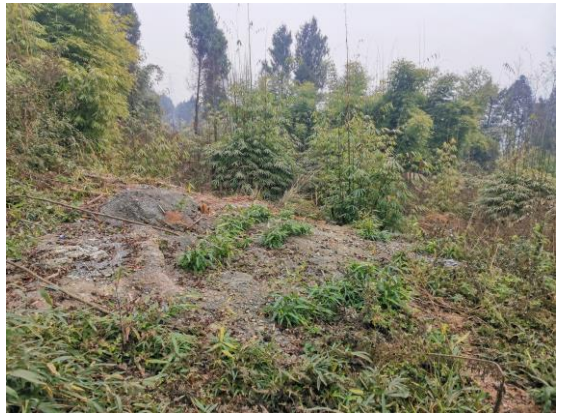
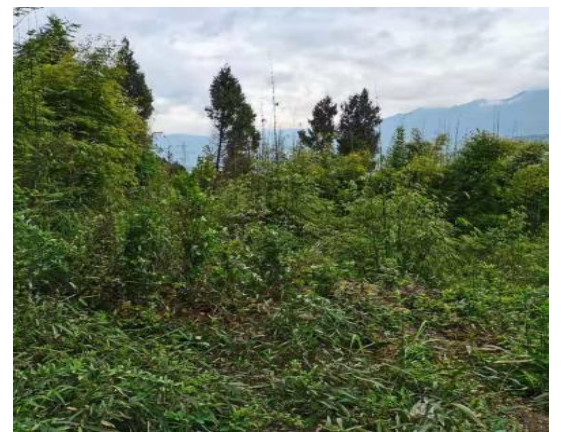
| DN3 上方索道占地区域 | DN3 塔位上方索道占地区域砂石未清理 | 清理砂石余料，并恢复植被 | 整改前 | |
