泸州古蔺水口 35kV 输变电工程

# 水土保持设施验收报告

建设单位：国网四川省电力公司泸州供电公司

编制单位：四川省西点电力设计有限公司

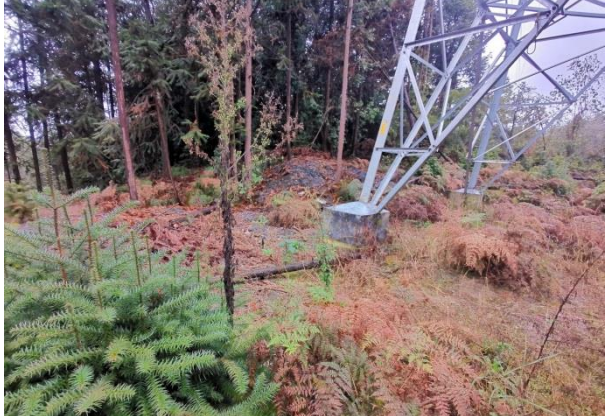
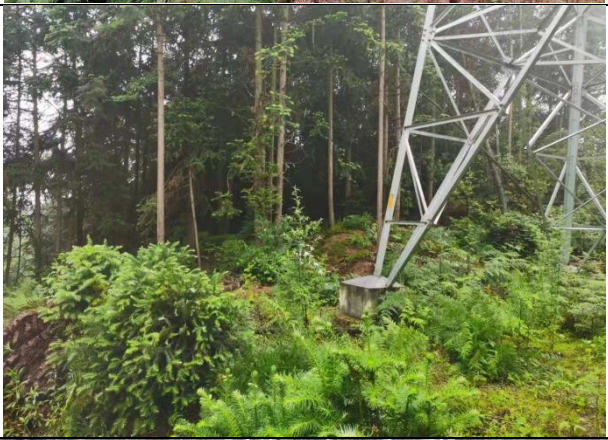
| 位置 | 现场情况描述 | 整改建议、要求、措施 | 现场照片 | |
|---|---|---|---|---|
| 1#塔位<br>塔基施工临时占地 | 施工砂石余料未清理 | 及时清理并进行植被恢复 | 整改前 | |

| 位置 | 现场情况描述 | 整改建议、要求、措施 | 现场照片 | |
|---|---|---|---|---|
| | | | 整改后 | |

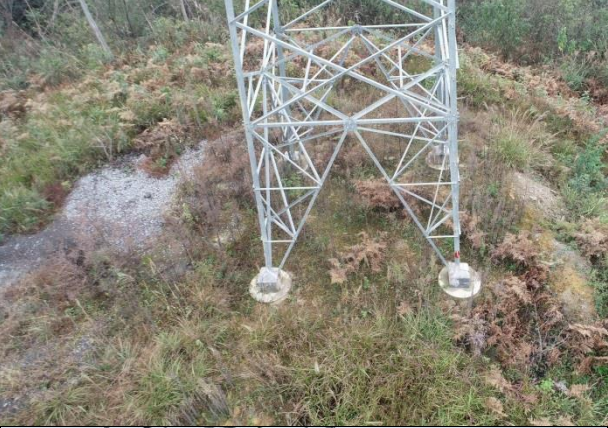
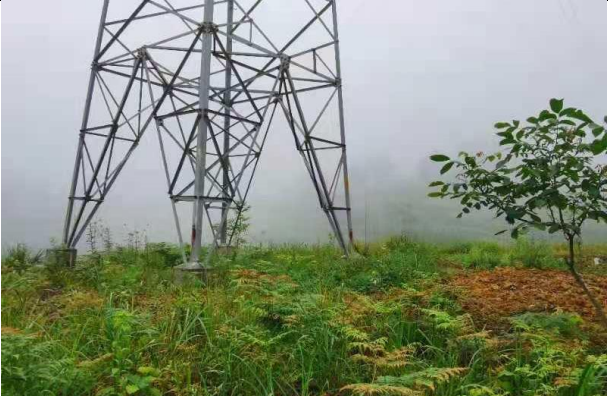
| 位置 | 现场情况描述 | 整改建议、要求、措施 | 现场照片 | |
|---|---|---|---|---|
| 12#塔位<br>塔基施工临时占地 | 施工砂石余料未清理 | 及时清理并进行植被恢复 | 整改前 | |

| 位置 | 现场情况描述 | 整改建议、要求、措施 | 现场照片 | |
|---|---|---|---|---|
| | | | 整改后 | |

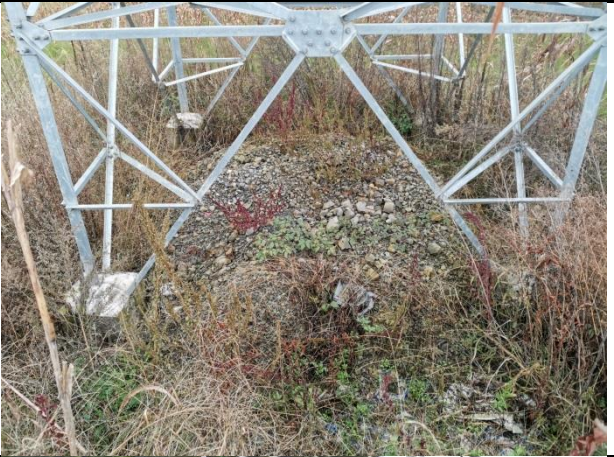
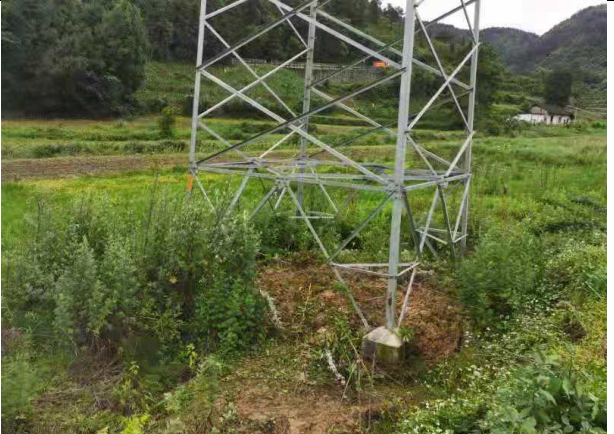
| 17#塔位塔基占地 | 施工砂石余料未清理 | 及时清理并进行植被恢复 | 整改前 | |

| | | | 整改后 | |

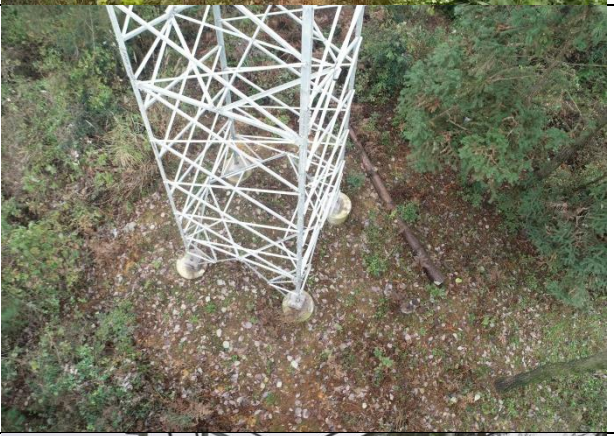
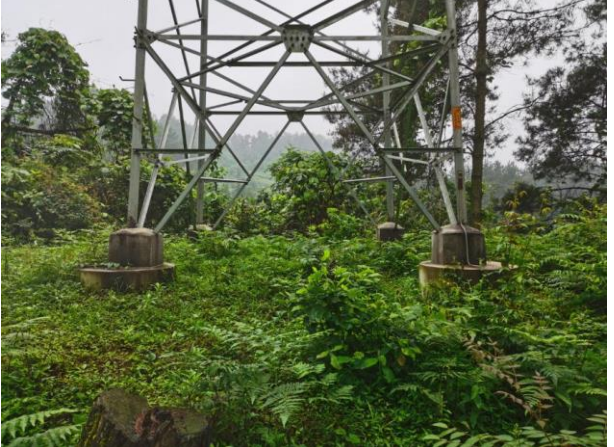
| 41#塔位塔基占地 | 未恢复植被 | 及时进行植被恢复 | 整改前 | |

| | | | 整改后 | |
