宜宾龙头 220kV 变电站主变扩容扩建工 程建设项目竣工环境保护验收调查表 公示版

建设单位： 国网四川省电力公司宜宾供电公司

调查单位： 四川省地质矿产勘查开发局成都综合岩矿测试中心
 （国土资源部成都矿产资源监督检测中心）

编制日期： 2021 年 11 月

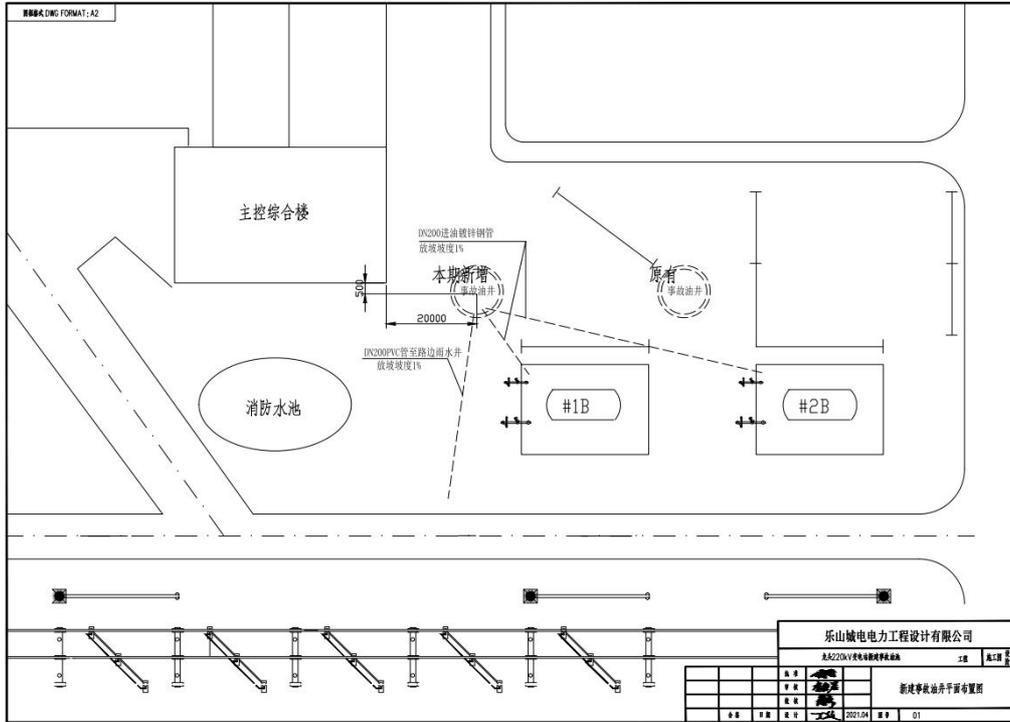
图 4-1 事故池管网图

用混凝土浇筑，油池内壁分层连续涂抹防水砂浆；事故油池顶板采用钢筋混凝土结构，能满足防渗漏、防雨淋、防流失的“三防”要求。根据现场调查，未发现事故油池开裂、渗漏等问题，主变自投运以来，未发生事故情况，未产生油污染事件。

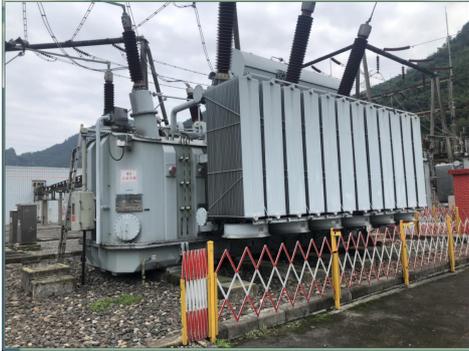
图 4-7 1#主变

收暂行办法》本项目按照自主验收的要求进行验收。经复核，本项目原有环保设施功能，均能满足扩建后要求。改扩建内容及站内环保设施见图 4-7~图 4-10。

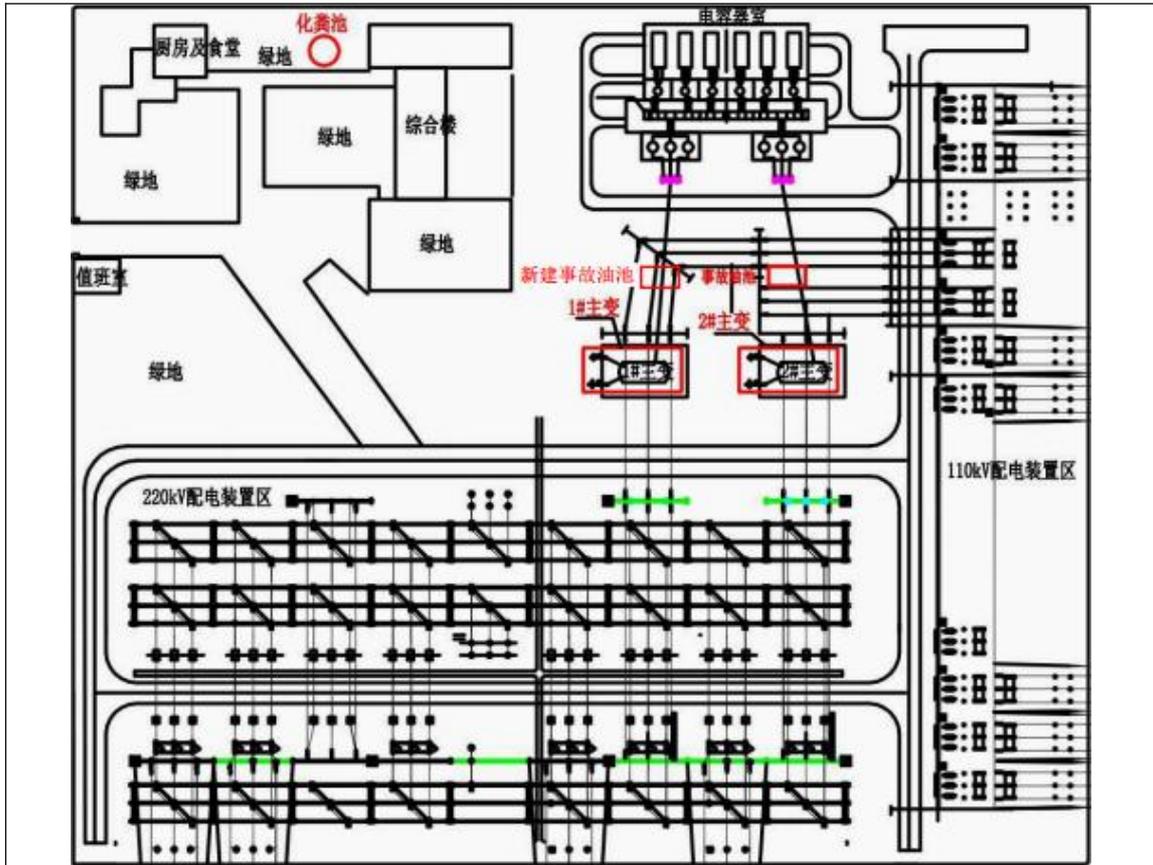
图 4-11 总平面布置图

宜宾龙头 220kV 变电站采用户外布置，即主变采用户外布置，配电装置均采用户外 AIS 布置，出线方式为架空出线，变电站主控楼位于站区东侧；主变位于站区中部；220kV 配电装置布置在站区西侧，110kV 配电装置布置在站区南侧；向西侧及南侧出线；变电站事故油池（既有一个有效容积 42m³，新建扩容一个有效容积 45m³，总容积 87m³）布置在主控楼南侧；化粪池（既有）均布置在主控楼东侧与围墙夹缝中，变电站大门设置在变电站北侧，进站道路从站区的北侧大门引入。

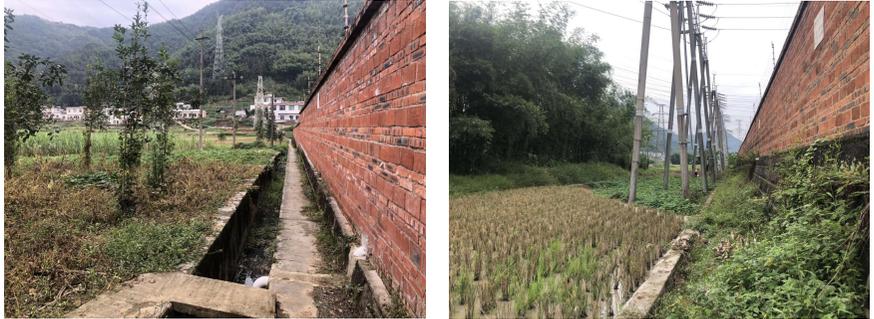
6.1 环境影响报告表中提出的环保设施、环保措施落实情况			
表 6-1 环境影响报告表中提出的环保设施、环保措施落实情况一览表			
阶段	影响类别	环境影响报告表中要求的 环境保护设施、环境保护措施	环境保护设施、环境保护措施落实情况， 相关要求未落实的原因
前期	生态影响	<p>工程区域以农业生态系统为主，地表植被以农作物为主，相对较平坦地带的房前屋后有果树和较密的竹林。评价范围及工程影响区域内无珍稀重点保护的野生植物分布。区域内的动物主要是人工养殖的家禽、家畜，评价范围及工程影响区域内无珍稀重点保护的野生动物。</p>	<p>已落实</p> <p>根据现场调查，该工程在变电站围墙内进行，不占用站外土地。工程区域以农业生态系统为主，地表植被以农作物为主，相对较平坦地带的房前屋后有果树和较密的竹林。区域内无珍稀重点保护的野生植物分布。区域内的动物主要是人工养殖的家禽、家畜，无珍稀重点保护的野生动物。</p>

<p>变电站东侧现状 变电站南侧现状</p>
	污染影响	<p>龙头 220kV 变电站的综合楼、10kV 配电室、构架等前期工程已建成。本期扩建主要建设内容为新增电容器基础及主变基础改建等，施工量较小，且所有施工工序均在现有变电站内进行，不新占地，对当地生态环境的影响较小。</p>	<p>已落实</p> <p>龙头 220kV 变电站的综合楼、10kV 配电室、构架等前期工程已建成。本期扩建主要建设内容为新增电容器基础及主变基础改建等，施工量较小，且所有施工工序均在现有变电站内进行，不新占地，对当地生态环境的影响较小。</p>
施工期	生态影响	<p>所有施工工序均在现有变电站内进行，不新占地。</p>	<p>已落实</p> <p>龙头 220kV 变电站的主控通信楼、10kV 配电室、构架等前期工程已建成。本期扩建主要建设内容为新增电容器基础及主变基础改建等，施工量较小，且</p>

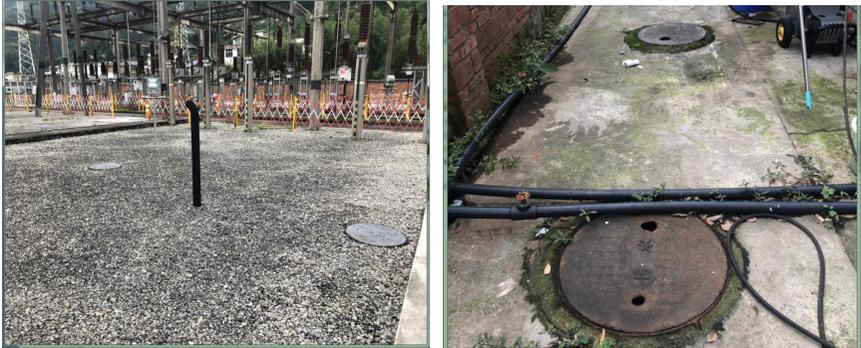
<p>(2)事故油事故状态下排放的事故油，由事故油池（25m³）收集，油回收利用，少量废油由专业公司回收。</p>	<p>42m³，扩容新建 45m³ 事故油，实际有效容积 87m³，用于收集变压器发生事故时产生的事故油，能满足容积的要求。其绝缘油可经事故排油管排入事故油池后回收利用，不外排。暂未产生废油。</p>

<p style="text-align: center;">事故油池 化粪池</p>
	电磁环境	<p>在设备的高压导电部件上设置不同形状和数量的均压环（或罩），并将导体和瓷件表面的电场控制在一定数值内，使它们在额定电压下，不发生电晕放电。</p>	<p>已落实</p> <p>在设备的高压导电部件上设置不同形状和数量的均压环（或罩），并将导体和瓷件表面的电场控制在一定数值内，使它们在额定电压下，不发生电晕放电。</p>

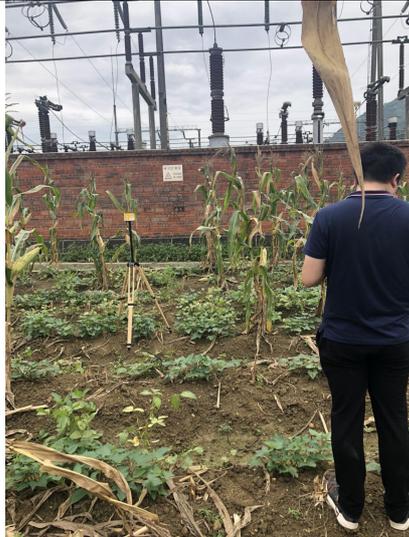
变电站西侧站界现场监测照

序号	监测点位	电场强度 (V/m)	磁感应强度(μT)	
			监测值	修正值
1#	龙头 220kV 变电站北侧 站界外 5m 处	11.00	0.1910	0.5932
2#	龙头 220kV 变电站西侧 站界外 5m 处	878.4	1.507	4.6801
3#	龙头 220kV 变电站南侧 站界外 5m 处	127.7	0.3731	1.1587
4#	龙头 220kV 变电站东侧 站界外 5m 处	4.117	0.2135	0.6630

由表 7-4 可知：宜宾龙头 220kV 变电站站界测得电场强度值在 4.117V/m~878.4V/m，磁感应强度值在 0.1910μT~1.507μT，各测点磁感应强度按照电流比例关系修正后最大值为 4.6801μT，均满足验收标准要求。

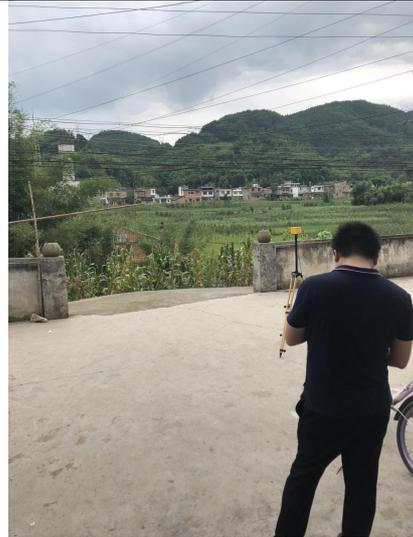
龙华村郑先冲家现场监测照

序号	监测点位	电场强度 (V/m)	磁感应强度(μT)	
			监测值	修正值
5#	长宁县龙头镇龙华村 郑先冲家门口	14.64	0.5288	1.6422
6#	长宁县龙头镇龙华村 温雪华家门口	391.5	0.3727	1.1574
7#	龙头 220kV 变电站北侧 外民房院内	1.554	0.1976	0.6137
8#	长宁县龙头镇龙华村 童小军家院内	41.15	0.5003	1.5537
9#	长宁县龙头镇龙华村 杨充辉家菜地	18.63	0.3536	1.0981
标准：《电磁环境控制限值》 (GB8702-2014)		4000	100	
达标情况		达标	达标

由表 7-4 及表 7-5 可知：宜宾 220kV 变电站周围及敏感点测得电场强度值在 14.64V/m~391.5V/m，磁感应强度值在 0.1976μT~0.5288μT，各测点磁感应强度按照电流比例关系修正后最大值为 1.6422μT，均满足验收标准要求。

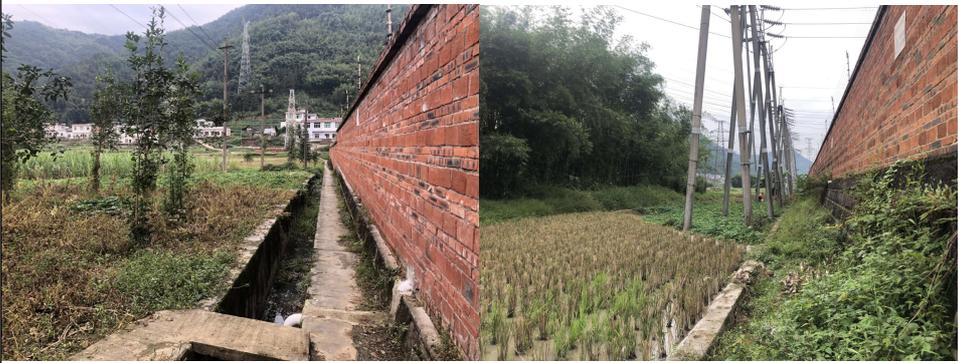
施 工 期	生态影响	<p>本项目变电站扩建在站内预留主变基础和场地上进行，无土建施工，不涉及站外地表扰动和植被破坏，根据验收调查，项目建设对站外生态环境无影响。龙头 220kV 变电站扩建工程在站内预留位置进行。本工程位于农村环境，属农村生态系统，龙头 220kV 变电站扩建工程在变电站站内设置有临时施工区域和施工材料暂存区域，施工结束后，施工单位及时拆除了站内施工设施，经现场踏勘，未发现因本工程变电站施工而产生的自然生态破坏。本工程施工期各项生态保护措施均严格按照环评文件及其批复执行，各项生态保护措施均已落实。</p>

<p style="text-align: center;">变电站东侧现状 变电站南侧现状</p>	
	污染影响	<p>由于本工程施工区域集中在变电站预留主变扩建厂区内，离居民房较远，施工产生的扬尘、噪声对环境的影响较小。主变扩建工程施工人员不多，生活垃圾、生活污水对环境的影响较小，现场走访调查，无施工遗留痕迹。产生的生活污水由内既有化粪池收集后用作站外农肥，产生的生活垃圾利用站内既有的垃圾桶统一收集后，定期清运至附近垃圾收集站集中处置。原有变压器拆除后作为备用变压器储存。</p>
环 境 保 护 设 施 调 试 期	生态影响	<p>本工程主变扩建在站内原主变基础和场地上进行，无土建施工，不涉及站外地表扰动和植被破坏，项目在运行期间对生态环境影响较小。</p>
	污染影响	<p>1、水污染源调查</p> <p>变电站本次扩建投运后，不新增生活污水量。站内原有生活污水利用站内设置的化粪池收集后用作站外农肥，不直接排放。</p> <p>2、固体废物环境影响调查</p> <p>本工程变电站固体废物主要是值守人员生活垃圾、变电站废蓄电池。变电站本次扩建投运后，无新增生活垃圾量。站内原有生活垃圾经站内设置的垃圾桶收集后定期清运至附近垃圾收集站集中处置。变</p>

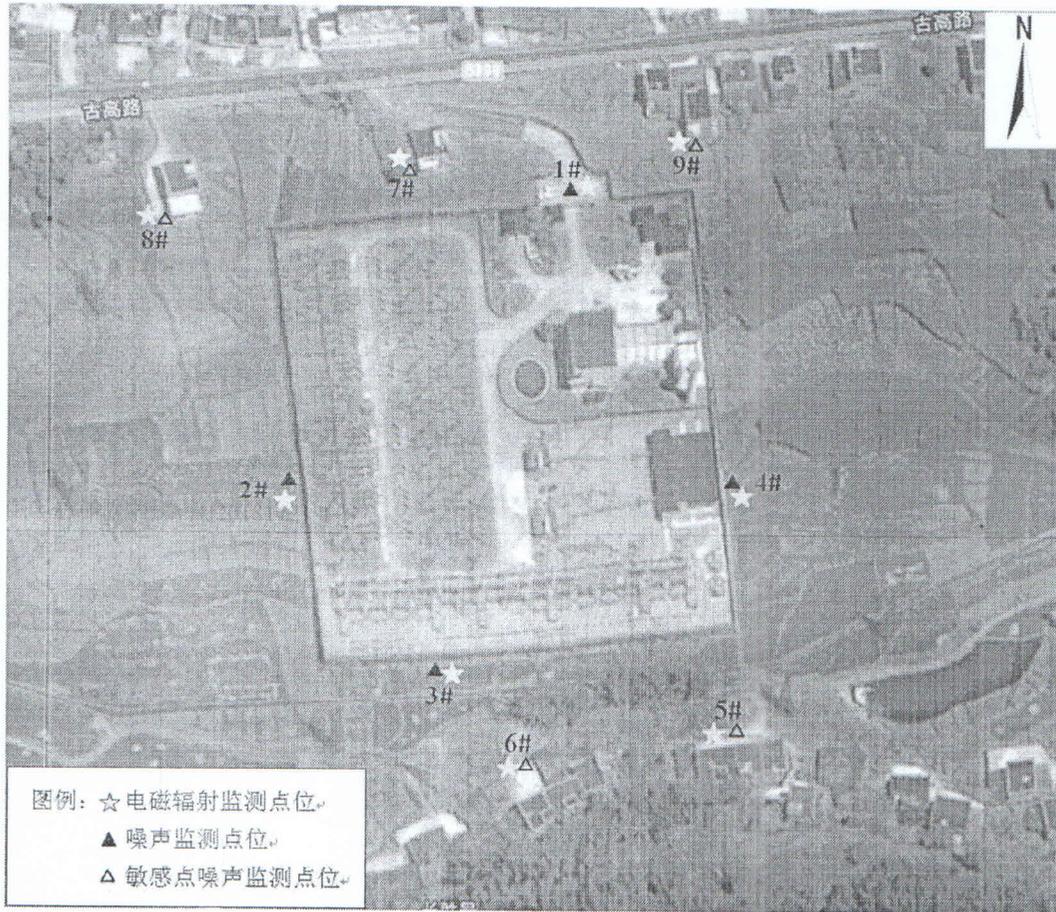
监测布点示意图

序号	监测点位	监测结果 (等效声级 L_{eq} [dB(A)])	
		昼间	夜间
1#	龙头 220kV 变电站北侧站界外 1m 处	49	46
2#	龙头 220kV 变电站西侧站界外 1m 处	55	49
3#	龙头 220kV 变电站南侧站界外 1m 处	50	47
4#	龙头 220kV 变电站东侧站界外 1m 处	49	46
5#	长宁县龙头镇龙华村郑先冲家门口	49	47
6#	长宁县龙头镇龙华村温雪华家门口	48	47
7#	龙头 220kV 变电站北侧外民房院内	50	46
8#	长宁县龙头镇龙华村童小军家院内	50	46
9#	长宁县龙头镇龙华村杨充辉家菜地	49	46

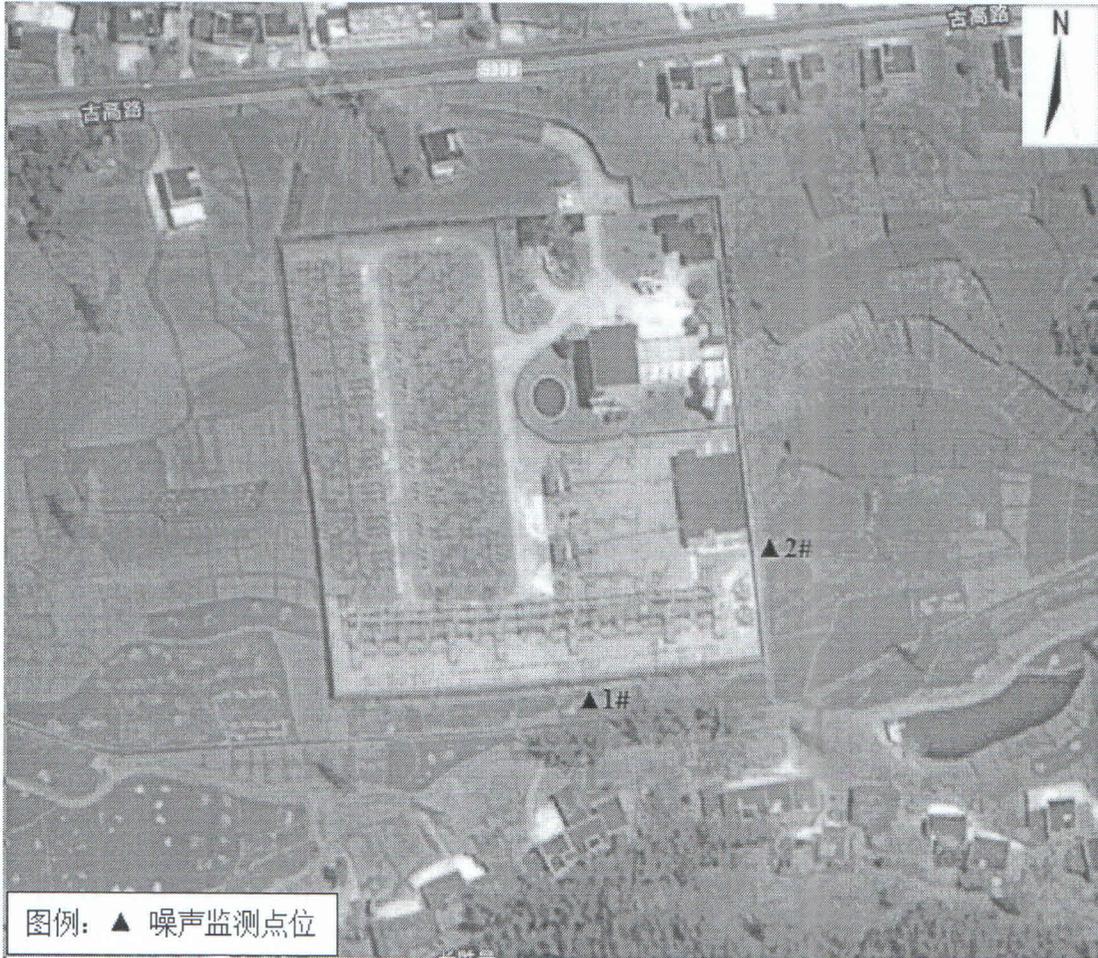
监测布点示意图

监测日期	序号	监测点位	监测结果 (等效声级 L_{eq} [dB(A)])	
			昼间	夜间
12 月 11 日	1#	龙头 220kV 变电站南侧站界外 1m 处	47	43
	2#	龙头 220kV 变电站东侧站界外 1m 处	49	45
