成都龙泉驿林家堰 110kV 输变电工程

# 水土保持设施验收报告

# 成都龙泉驿林家堰 110kV 输变电工程水土保持设施验收报告

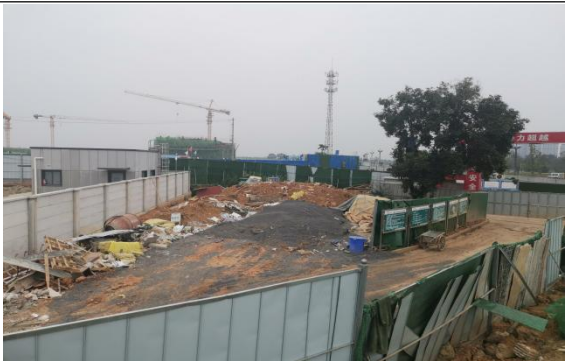
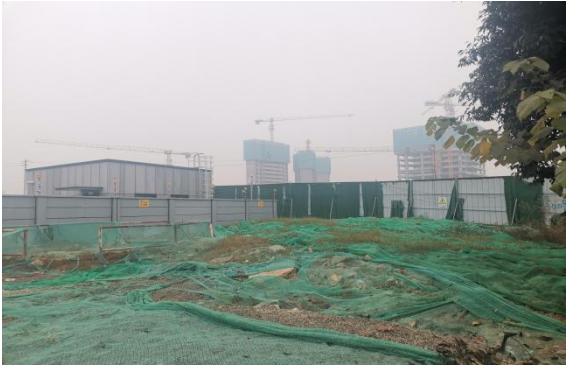
| 位置 | 现场情况描述 | 整改建议、要求、措施 | 现场照片 | |
|---|---|---|---|---|
| 站外空闲区域 | 施工建渣未清理，植被未恢复 | 清理建渣、恢复区域植被 | 整改前 | |

| | | | 整改后 | |

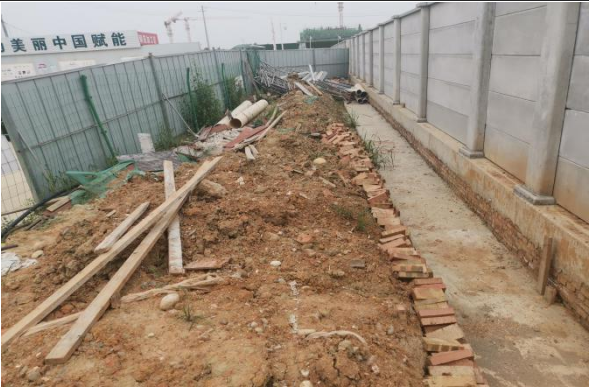
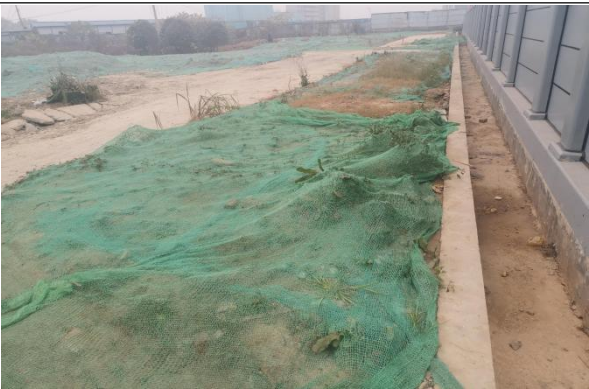
| 站外空闲区域 | 区域内存在施工建渣、排水沟未修建、植被恢复效果差 | 清理建渣，修建排水沟、恢复植被 | 整改前 | |

| | | | 整改后 | |
