雅中～江西±800kV 特高压直流工程（云南段）

# 水土保持监测季度报告

2022 年第 1 季度  
（总第 10 期）

监测时段：2022 年 1 月 1 日～3 月 31 日

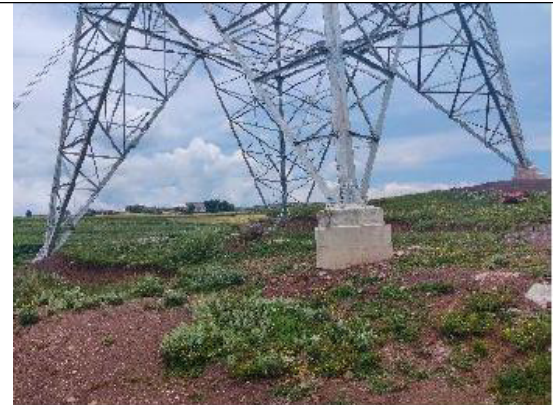
| N941 | N1266 |

（1）本工程所有塔基已完成基面施工和架线工作，部分塔基余土（渣）未按专项设计要求外运或土地整治，存在水土流失隐患，尽快完成场地余土外运或土地整治工作。余土外运后，建议尽快完成土地整治和植物措施，避免产生进一步水土流失。现场问题情况如下图所示：

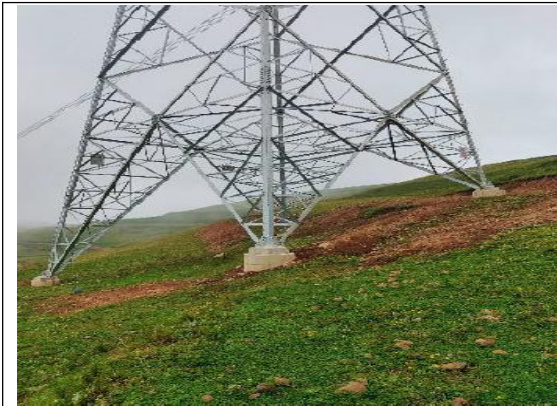
| N976 | N992 |

(2) 本工程已完成基面施工，但塔基区基面裸露面积较大，存在水土流失隐患，应及时进行土地整治及植被恢复工作。现场问题情况如下图所示：
