前言

自贡琵琶 220kV 变电站 110kV 配套工程由意志 110kV 变电站间隔扩建工程、琵琶～意志 110kV 线路工程和系统通信工程三部分组成。

水土保持设施竣工验收特性表

现场复核的部分水土保持措施照片

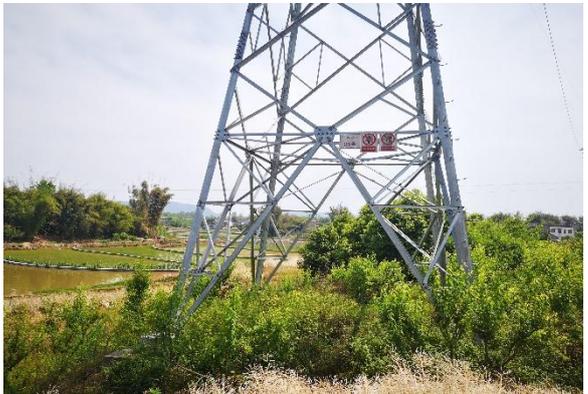
<p>措施名称：撒播种草、栽植灌木</p> <p>位置：琵琶～意志 110kV 线路工程 01 号塔基及其施工临时占地区</p> <p>核查时间：2020.4.21</p> <p>质量描述：植物措施符合设计和规范要求，分部工程质量合格，成活率较好，覆盖率高</p>
二

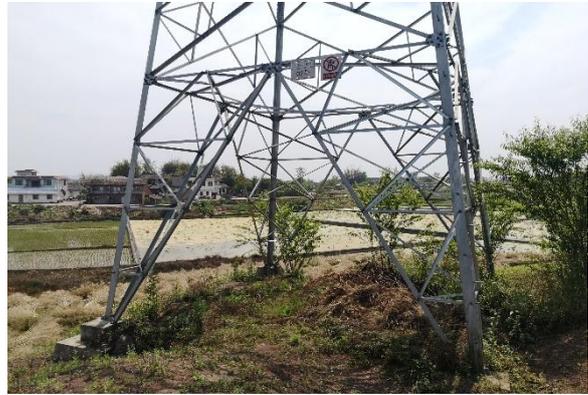
<p>措施名称：复耕</p> <p>位置：琵琶～意志 110kV 线路工程 02 号塔基施工临时占地区</p> <p>核查时间：2020.4.21</p> <p>质量描述：工程措施符合设计和规范要求，分部工程质量合格，农作物长势良好，能较好的起到水土流失防治作用</p>
三

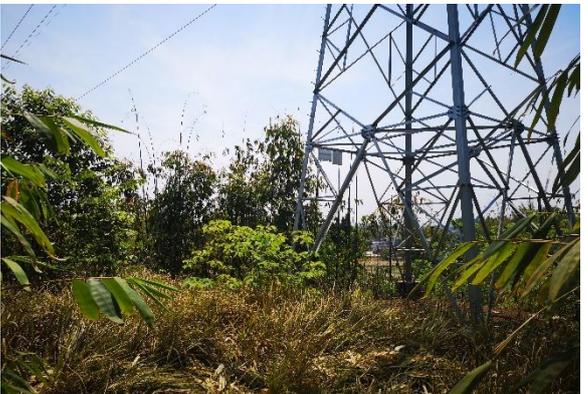
<p>措施名称：撒播种草</p> <p>位置：琵琶～意志 110kV 线路工程 23 号塔基及其施工临时占地区</p> <p>核查时间：2020.4.21</p> <p>质量描述：植物措施符合设计和规范要求，分部工程质量合格，成活率较好，覆盖率高</p>
