成都西 500kV 变电站 220kV 配套工程

# 水土保持设施验收报告

建设单位：国网四川省电力公司成都供电公司

编制单位：四川塔湾电力工程有限公司

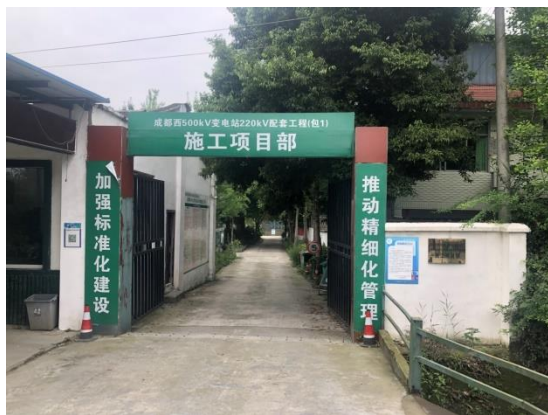
包 1 生活区

本项目施工期间共布置 2 处施工生产生活区，均采用租用民房解决，未新增临时占地。

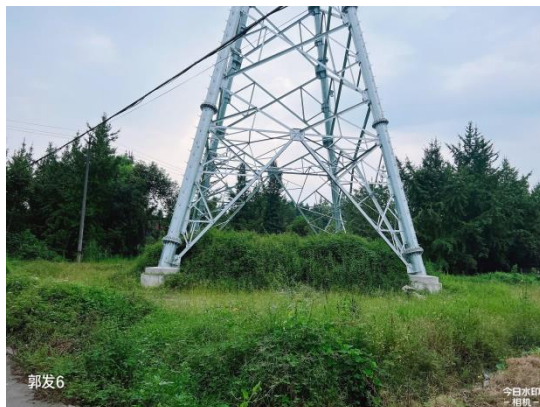
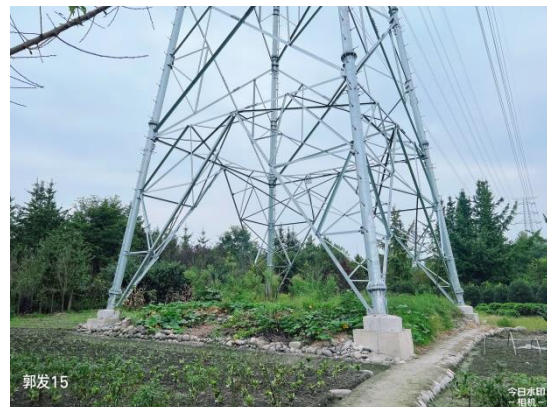
塔基余土平铺照片 1

本项目实际建设过程中土石方开挖总量  $4.85 \text{ 万 m}^3$  (含表土剥离  $1.23 \text{ 万 m}^3$ ，自然方，下同)，回填总量  $3.24 \text{ 万 m}^3$  (含表土回铺  $1.23 \text{ 万 m}^3$ )，余方  $1.61 \text{ 万 m}^3$ ，塔基基础余方在各塔基占地范围内摊平处理，电缆余方在电缆施工占地范围内摊平处理。
