天府南 1000 千伏变电站 500 千伏配套
送出工程（一期）

水土保持监测季度报告表
（2024 年第一季度）

监测时段：2024 年 2 月 1 日至 2024 年 3 月 31 日

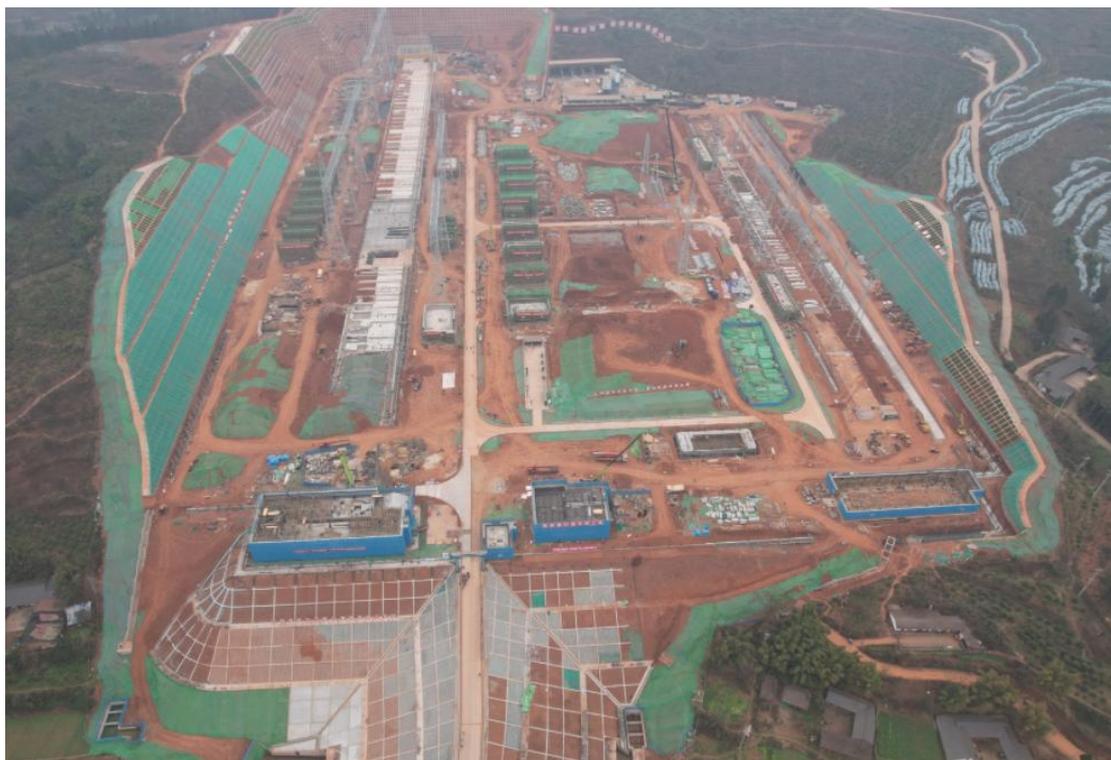
附图 1: 工程变电站 2024 年第一季度施工过程中影像

天府南 1000kV 变电站航拍影像

措施	草籽量 (kg)	0.80	0	0
	拆除铁塔区	工程措施	土地整治 (hm ²)	0.08	0	0
		植物措施	撒播草籽 (hm ²)	0.08	0	0
				草籽量 (kg)	6.40	0
水土流失因子			降雨量 (mm)	/	96.50	/
			最大 24 小时降雨量 (mm)	/	27.22	/
			最大风速 (m/s)	/	8.25	/
土壤流失量 (t)				603	0.43	0.43
水土流失危害事件			无			
存在的问题及建议			<p>问题: 天府南 1000kV 变电站 500kV 间隔扩建工程土建施工期开挖的临时堆土未采取临时苫盖措施。</p> <p>建议: 在后期施工过程中, 对变电站间隔扩建工程土建施工期开挖的临时堆土及时采取临时苫盖措施。</p>
