成都后子门 220kV 输变电工程  
水土保持监测季度报告表

2021 年（第 3 季度）

监测单位：四 川 大 学

2021 年 7 月 1 日至 2021 年 9 月 30 日

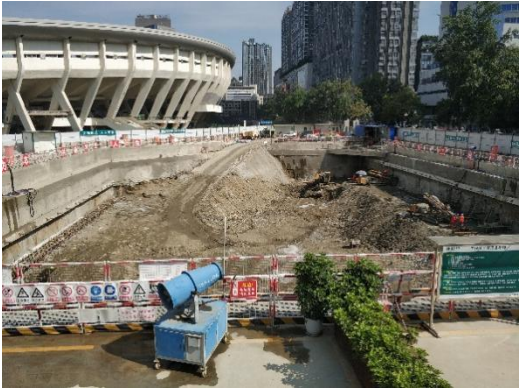
根据工程进展情况，变电站基础正在开挖施工。

| 场地基础开挖 | 基坑四周排水沟 |

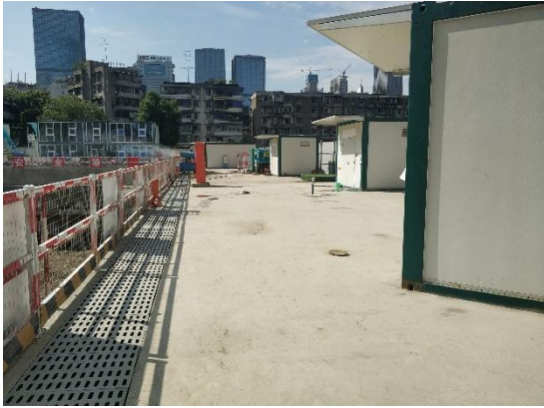
通过现场监测并结合项目报批的水保方案，本项目 2021 年第 3 季度，变电站工程区扰动面积 0.66hm<sup>2</sup>，施工时间为 6 月至 9 月，成都市气象资料，本季度未在雨季，水土流失时段为 0.4a 且本项目变电站基础开挖，场地四周已有排水沟及沉沙池较好的控制项目区水土流失，本季度水土流失量基本为 0t。

| | 临时措施 | 10 | 6 | 临时排水沟局部未疏通 |

做好设备材料入场后的遮盖。
