成都后子门 220kV 输变电工程  
水土保持监测季度报告表

2021 年（第 4 季度）

2021 年 10 月 1 日至 2021 年 12 月 30 日

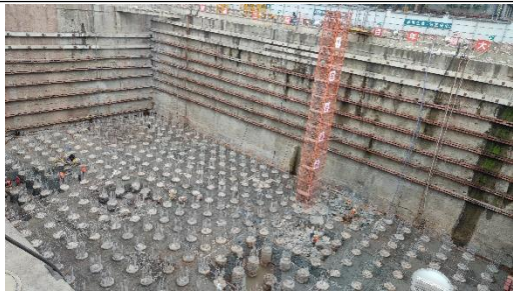
| 场地已完全硬化 | 基坑排水及沉沙 |

通过现场监测得知，本项目变电站基础、场地完全硬化，目前扰动区域主要为变电站施工场地区域。在施工过程中各项水土保持措施基本能按照施工进度及时实施，已实施的水保措施整体运行情况较好，在项目区保土保水、减少水土流失方面发挥了重要作用。

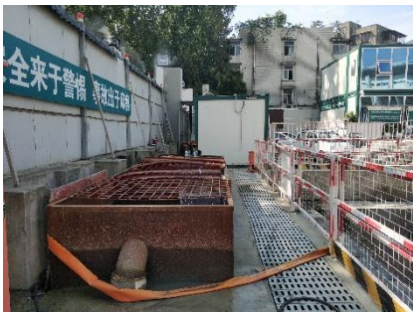
通过现场监测并结合项目报批的水保方案，本项目 2021 年第 4 季度，变电站工程区扰动面积 0.66hm<sup>2</sup>，施工时间为 9 月至 12 月，成都市气象资料，本季度未在雨季，水土流失时段为 0.2a，且本项目变电站已基本硬化，场地四周已有排水沟及沉沙池较好的控制项目区水土流失，本季度水土流失量基本为 0t。

做好设备材料入场后的遮盖。
