成都后子门 220kV 输变电工程  
水土保持监测季度报告表

2022 年（第 2 季度）

# 成都后子门 220kV 输变电工程水土保持监测季度报告表

监测时段：2022 年 4 月 1 日至 2022 年 6 月 30 日

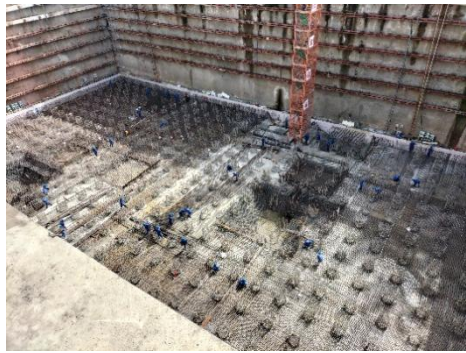
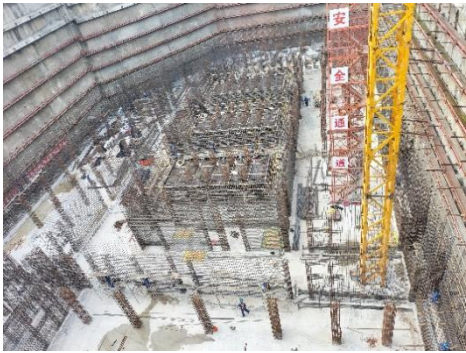
| 2022 年 4 月进度-基础完全硬化 | 2022 年 4 月进度-基础完全硬化 |

通过现场监测得知，本项目变电站基础、场地完全硬化，目前扰动区域主要为变电站施工场地区域。在施工过程中各项水土保持措施基本能按照施工进度及时实施，已实施的水保措施整体运行情况较好，在项目区保土保水、减少水土流失方面发挥了重要作用。

做好设备材料入场后的遮盖。
