成都后子门 220kV 输变电工程  
水土保持监测季度报告表

2024 年（第 3 季度）

监测单位：四川大学

2024 年 7 月 1 日至 2024 年 9 月 30 日

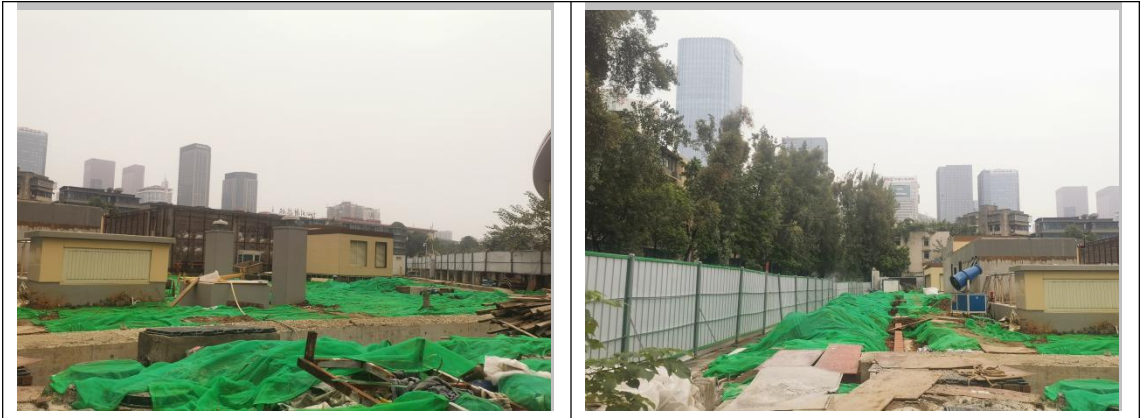
现场监测照片：

| | 临时措施 | 10 | 2 | 临时排水沟局部未疏通，部分区域遮盖不及时 |

通过现场监测得知，本项目变电站区基本硬化和采取临时遮盖，目前扰动区域主要为变电站施工场地区域。在施工过程中各项水土保持措施基本能按照施工进度及时实施，已实施的水保措施整体运行情况较好，在项目区保土保水、减少水土流失方面发挥了重要作用。

- 1、及时清理疏浚临时排水沟，保证排水畅通。
- 2、继续按照水保方案设计，落实工程、植物措施。
