川渝特高压交流工程（甘孜～天府南～成都东、天府南～铜梁 1000 千伏交流工程）

# 水土保持监测季度报告

2024 年第 3 季度

监测时段：2024 年 7 月 1 日～9 月 30 日

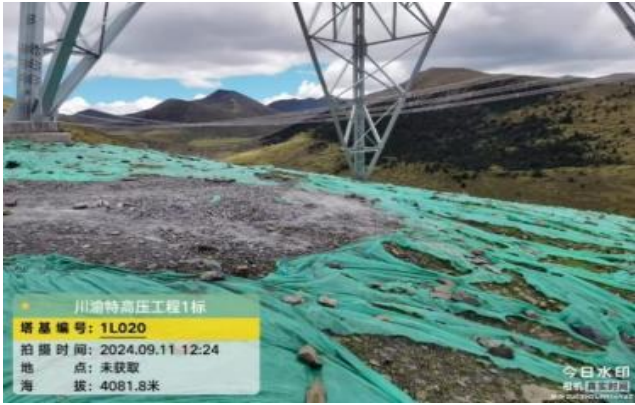
| 问题序号 | 防治分区 | 位置或小地名 | 地理位置 | 存在问题与建议 | 是否为上季度遗留问题 | 现场照片 | | | 备注 |
|---|---|---|---|---|---|---|---|---|---|
| 1 | 塔基区 | 1 标 | 甘孜 | 塔基基面残留砂石料未清理 | 否 | | | | |

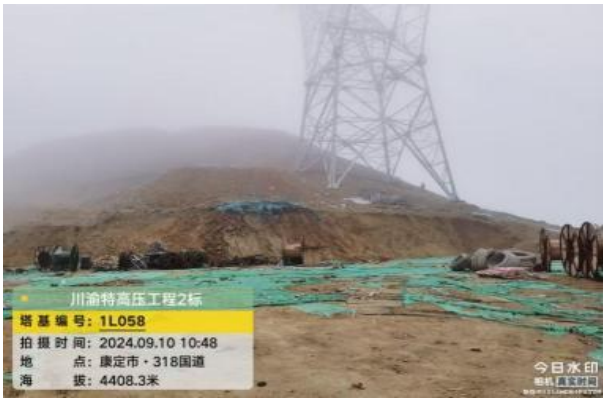
| 问题序号 | 防治分区 | 位置或小地名 | 地理位置 | 存在问题与建议 | 是否为上季度遗留问题 | 现场照片 | | | 备注 |
|---|---|---|---|---|---|---|---|---|---|
| 2 | 牵张场 | 2 标 | 甘孜 | 牵张场临时措施破损，开挖土质边坡未完善拦挡、苫盖等措施。 | 否 | <p>川渝特高压工程2标<br/>塔基编号: 1L058<br/>拍摄时间: 2024.09.10 10:48<br/>地点: 康定市·318国道<br/>海拔: 4408.3米</p> | | | |

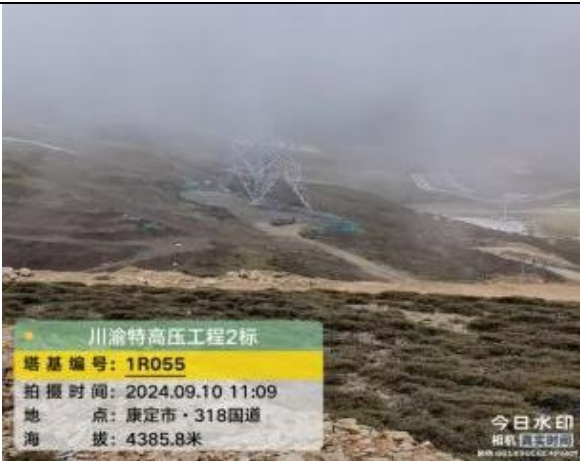
| 问题序号 | 防治分区 | 位置或小地名 | 地理位置 | 存在问题与建议 | 是否为上季度遗留问题 | 现场照片 | | | 备注 |
|---|---|---|---|---|---|---|---|---|---|
| 3 | 施工道路 | 2 标 | 甘孜 | 现场施工场地、临时道路施工期措施未完善。存在扰动面积扩大及水流失风险 | 否 | <p>川渝特高压工程2标<br/>塔基编号: 1R055<br/>拍摄时间: 2024.09.10 11:09<br/>地点: 康定市·318国道<br/>海拔: 4385.8米</p> | | | |

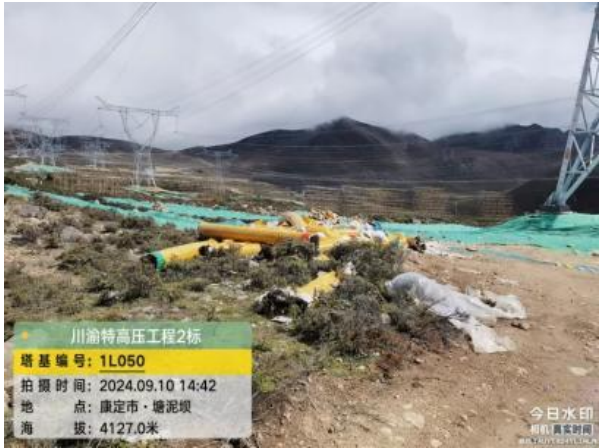
| 问题序号 | 防治分区 | 位置或小地名 | 地理位置 | 存在问题与建议 | 是否为上季度遗留问题 | 现场照片 | | | 备注 |
|---|---|---|---|---|---|---|---|---|---|
| 4 | 塔基区 | 2 标 | 甘孜 | 施工现场废料占压未保护、衬垫的草灌区域，现场复绿区域存在砂石料未清理。 | 否 | | | | |

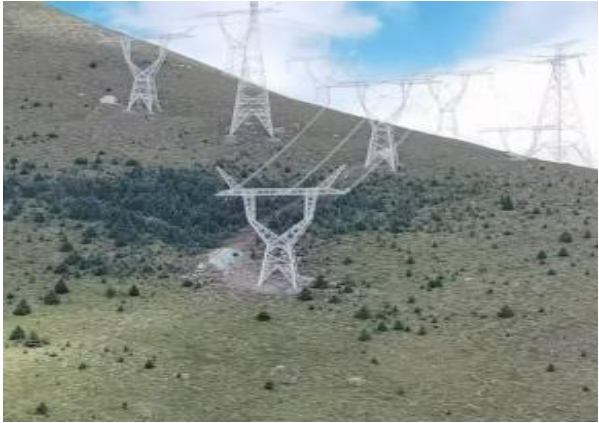
| 问题序号 | 防治分区 | 位置或小地名 | 地理位置 | 存在问题与建议 | 是否为上季度遗留问题 | 现场照片 | | | 备注 |
|---|---|---|---|---|---|---|---|---|---|
| 5 | 塔基区 | 2 标 | 甘孜 | 塔基塔腿堆放余土未及时处置余土，现场施工废料未及时清理 | 否 | | | | |

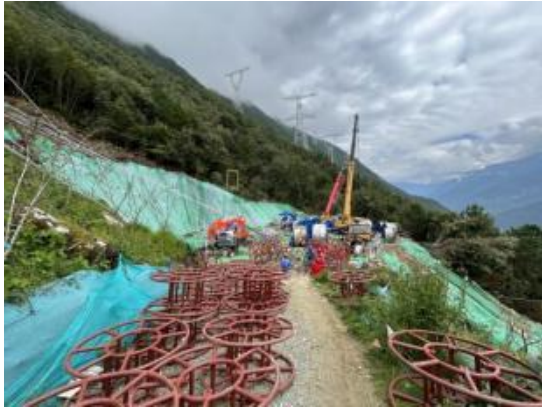
| 问题<br>序号 | 防治分区 | 位置或小地<br>名 | 地理位<br>置 | 存在问题与建议 | 是否为上季<br>度遗留问题 | 现场照片 | | | 备注 |
|---|---|---|---|---|---|---|---|---|---|
| 6 | 塔基区 | 8 标 | 泸定 | 施工现场限界措施不完善，临时占地面积较大 | 否 | | | | |

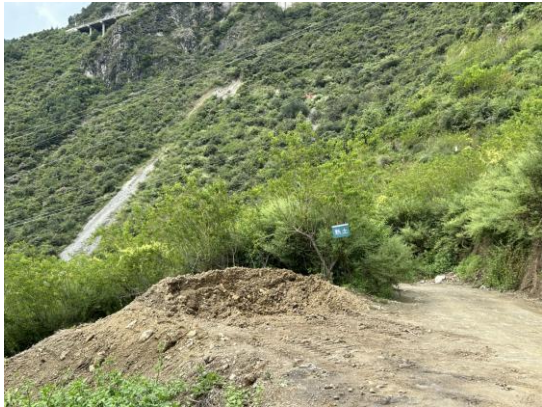
| 问题<br>序号 | 防治分区 | 位置或小地<br>名 | 地理位<br>置 | 存在问题与建议 | 是否为上季<br>度遗留问题 | 现场照片 | | | 备注 |
|---|---|---|---|---|---|---|---|---|---|
| 7 | 塔基区 | 8 标 | 泸定 | 表土缺少防护措施 | 否 | | | | |

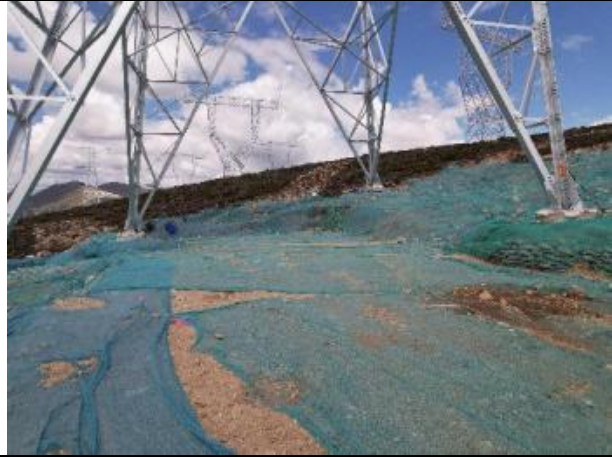
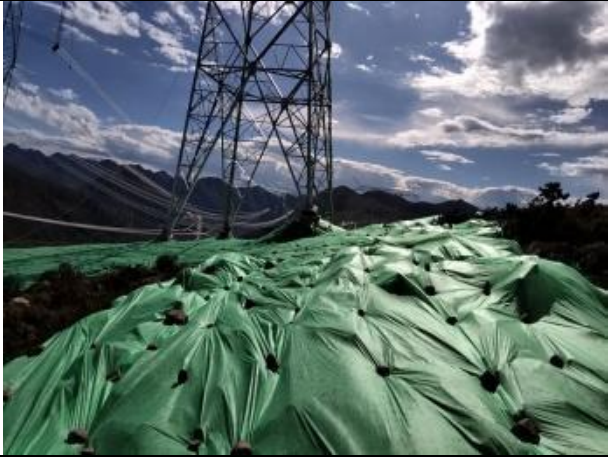
| 存在问题 | 整改情况 |
|---|---|
| 1L050施工现场临时扰动面积较大 | 1L050已进行整基恢复 |

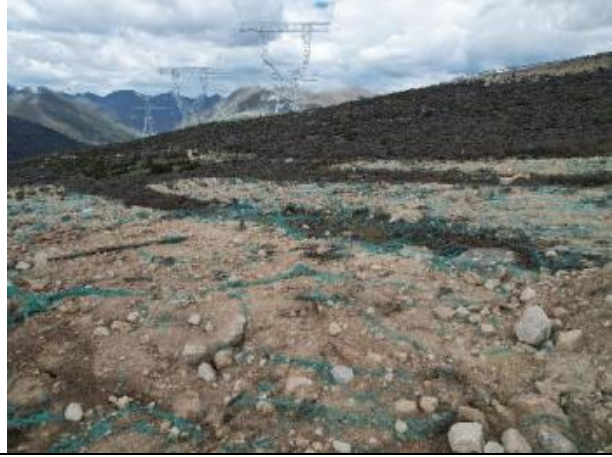
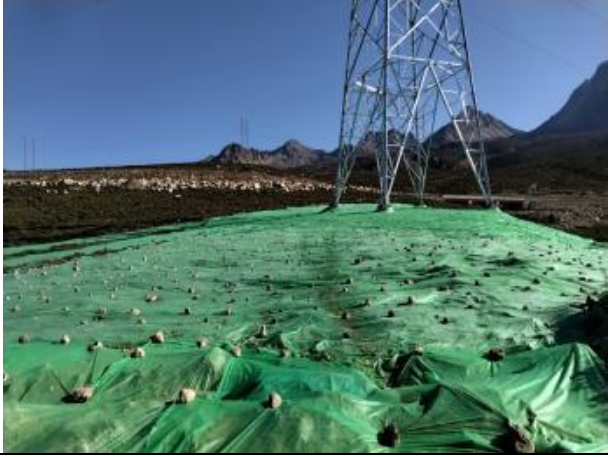
| 存在问题 | 整改情况 |
|---|---|
| 1L054施工现场临时扰动面积较大 | 1L054已进行整基恢复 |

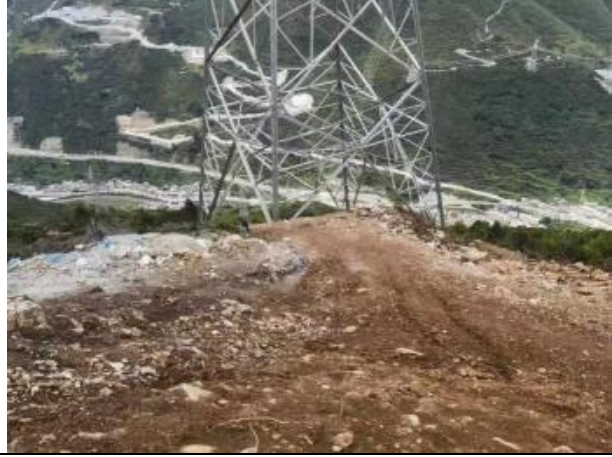
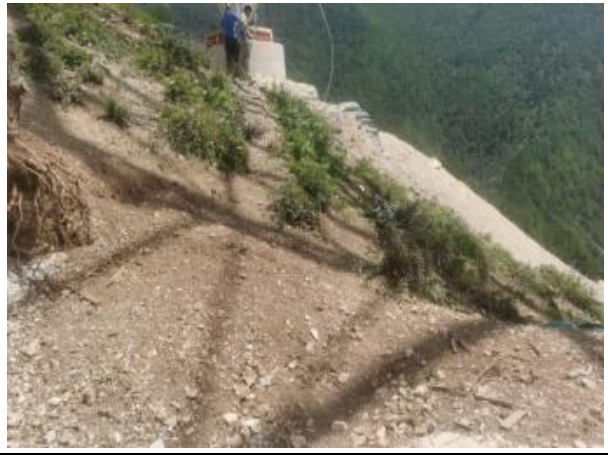
| 存在问题 | 整改情况 |
|---|---|
| 1L097现场垃圾未清理完善；现场土地整治效果较差。 | 1L097现场垃圾已清理，重新进行土地整治。 |

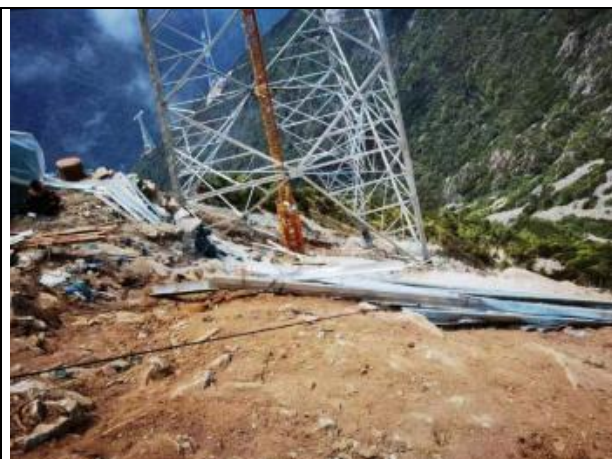
1L100施工现场限界措施未完善；施工过程中苫盖、铺垫措施未完善。

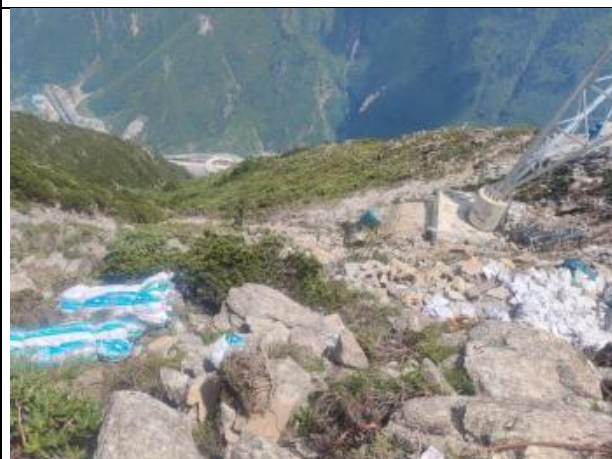
1L103现场余土未外运；现场存在顺坡溜渣现象；现场垃圾未清理完善。

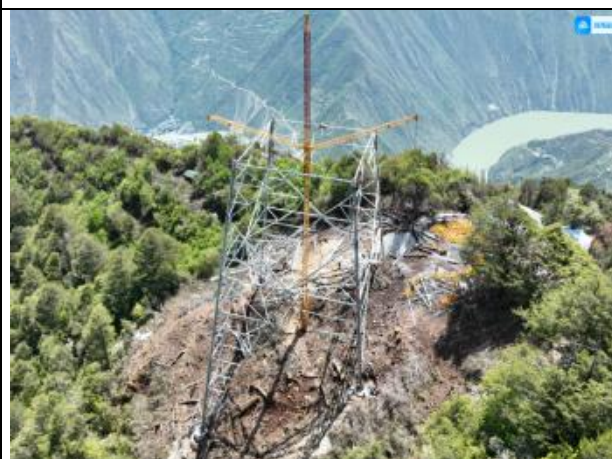
2L026施工现场限界措施未完善；施工过程中苫盖、铺垫措施未完善。

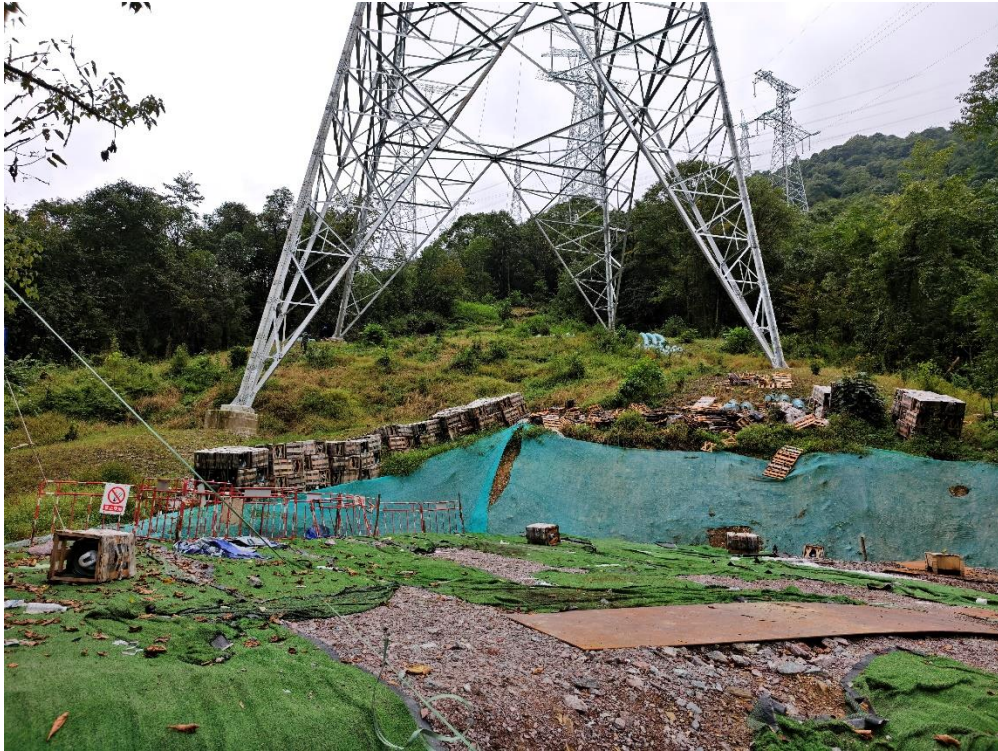
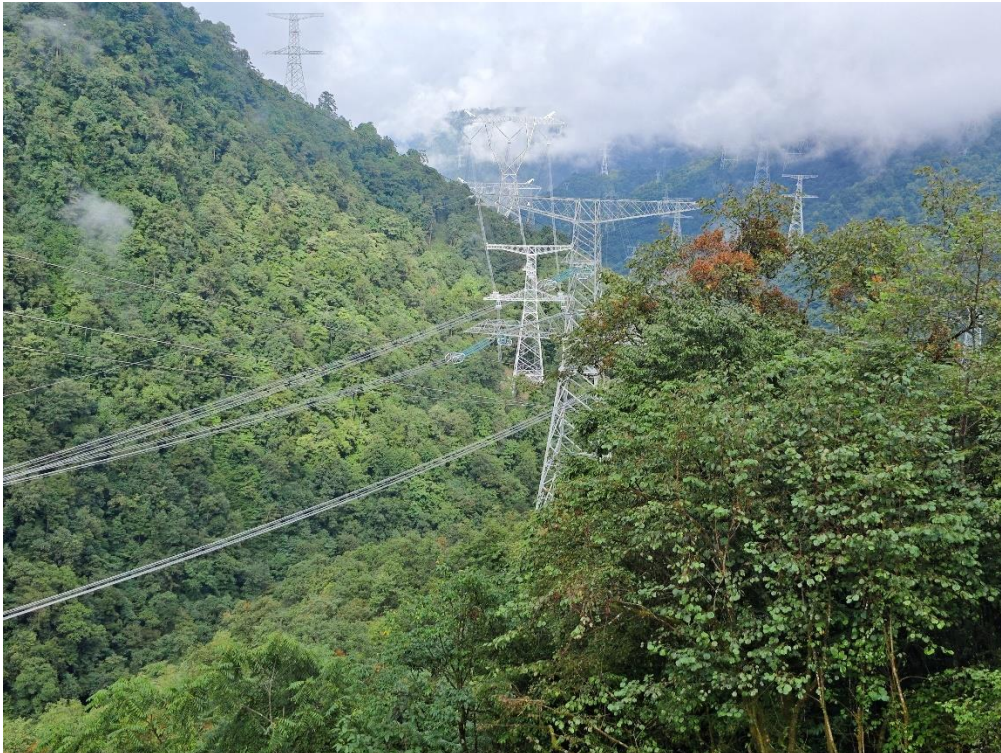
塔基恢复绿化
